# Besiktningsprotokoll

Anticimex Överlåtelsebesiktning av småhus - nivå 1

| Fastighetsadress:<br>Dals-Högen 810 | |

| Besiktningsdatum:<br>2025-03-24 | Protokollnummer:<br>68901302 |

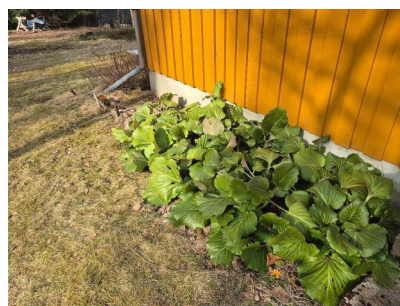
Växter finns i anslutning till grundmur.

När det finns rabatter och växter nära grundmuren finns risk att fukt stannar kvar i väggarna. Detta kan i sin tur orsaka invändiga fuktskador. Växternas rötter kan också skada grundmuren och sätta eventuell dräneringsledning/dagvattenledning ur funktion.

Området närmast huset rekommenderas att vara fritt från växtlighet.

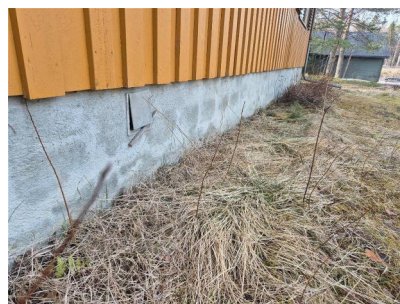
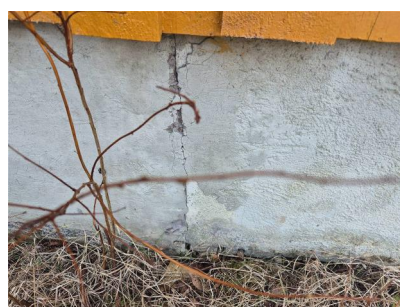
Sprickor finns i sockel.

Dessa bedöms inte ha lett till bakomliggande skador.

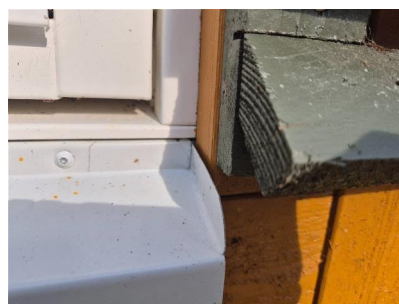
Fönsterbleck är otäta vid infästningar.

Eftersom fönsterblecken är otäta finns risk att vatten rinner in i väggen vilket i sin tur kan leda till fuktskador i väggkonstruktionen.

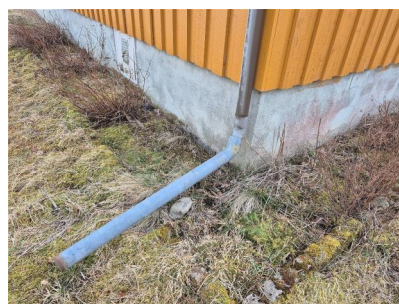
Stuprör är inte anslutet till markledning.

Stuprör som inte är anslutet till markledning kan medföra en ökad fuktbelastning på grundmur/sockel som i sin tur kan leda till fuktrelaterade skador.

Nuvarande ägare har brukat rör-se bild.

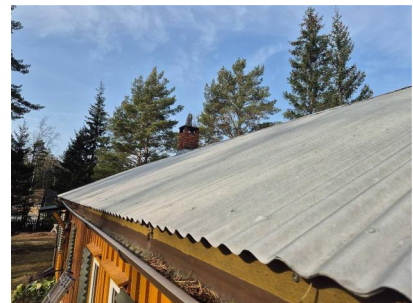
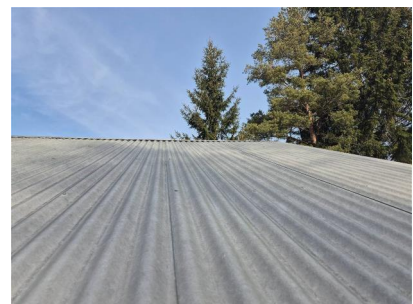
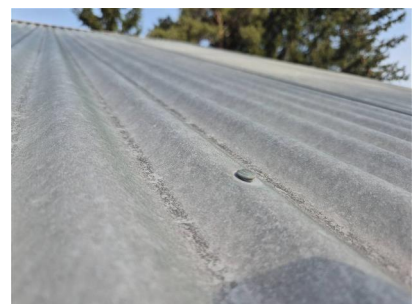
Yttertaket är kontrollerat från anliggande steg mot takfot.

Äldre plåt som är spikad i "toppar" och ej skruvat med farmarskruv i "dalar".

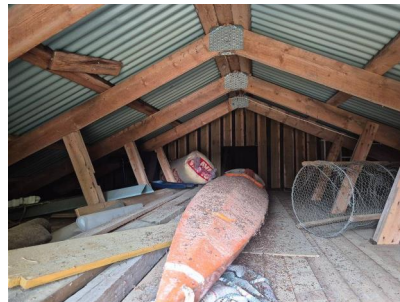
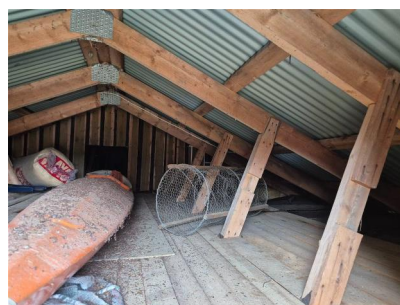
Underlagstak/kondensskydd saknas.

Kondensvatten kan droppa ned och absorberas i isoleringens översta skikt och torkar då oftast utan att det leder till någon skada. Eftersom ett kondensskydd även leder bort vatten från smärre läckage, vid spikhål, skarvar och dylikt, ställs större krav på yttertaketets täthet om kondensskydd saknas. När kondensskydd saknas finns en ökad risk för fuktskador i de omkringliggande konstruktionerna.

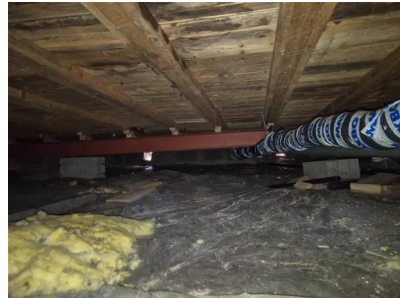
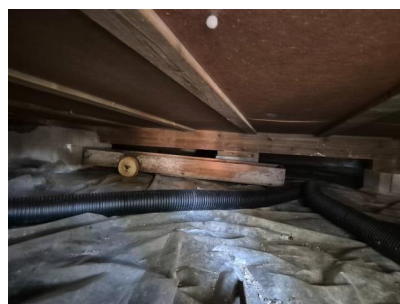
Mikrobiell påväxt finns på bjälklagets undersida.

Den upptäckta mikrobiella påväxten på bjälklagets undersida indikerar att grunden under delar av året är så pass fuktig att mikroorganismer utvecklas. Detta kan i sin tur leda till rötskador i konstruktionen. För att undvika detta så måste krypgrundens klimat bli torrare.

Vi rekommenderar att du installerar en krypgrundsavfuktare. Läs Anticimex faktablad om krypgrunder för tips och råd.

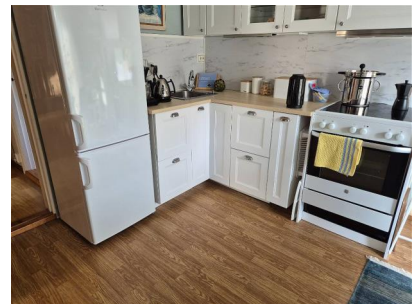
Droppskydd finns ej under kyl/frys eller i diskbänksskåp.  
Kranen svänger förbi diskho.  
Tippskydd finns ej på spisen.

Sammantaget finns en ökad risk för fuktskador.

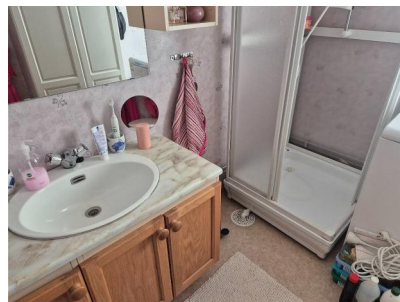
Frånluftsventilation saknas i utrymmet.

Frånluftsventilationens uppgift är att transportera bort bland annat emissioner, fukt, lukt och föroreningar från huset.

Jag rekommenderar att du monterar våtrumsfläkt med kallrasskydd i utrymmet.

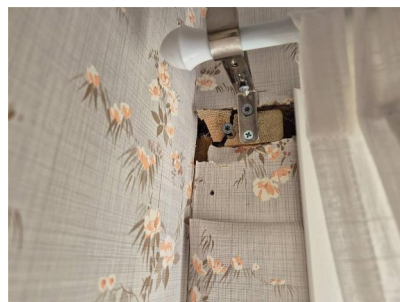
Gardinstångens infästning är bristfälligt monterad.
