# Besiktningsprotokoll

Anticimex Försäkringsbesiktning i samarbete med Fastighetsbyrån

| Fastighetsadress:<br>Norra Kanalvägen 4 | |

| Besiktningsdatum:<br><b>2025-06-23</b> | Protokollnummer:<br>69071327 |

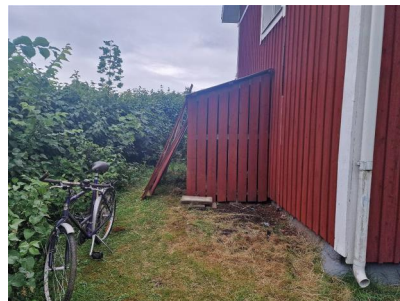
Marken lutar mot huset.

Detta innebär en ökad fuktbelastning mot grunden vilket i sin tur kan orsaka fuktskador i huset.

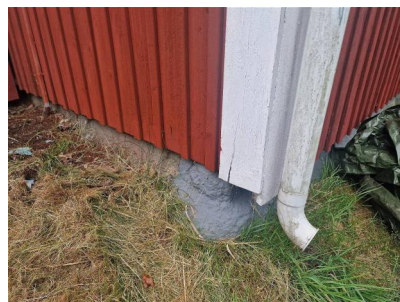
Stuprör avslutas nära husliv.

Stuprör som avslutas intill husliv (ovan mark) kan medföra en ökad fuktbelastning på grundmur/sockel med fuktrelaterade skador som följd.

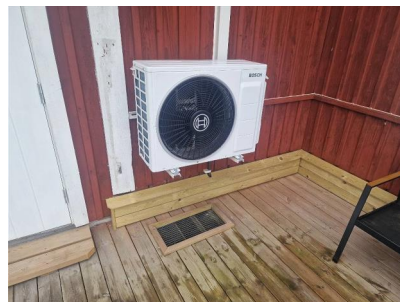
Kondensvatten från luftvärmepumpens utedel leds inte bort från husgrunden.

Detta medför ökad risk för att vatten tränger in i anslutande konstruktioner, vilket i sin tur kan leda till fuktrelaterade skador.

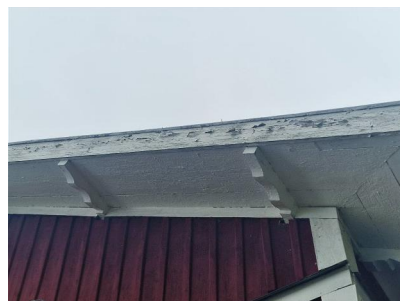
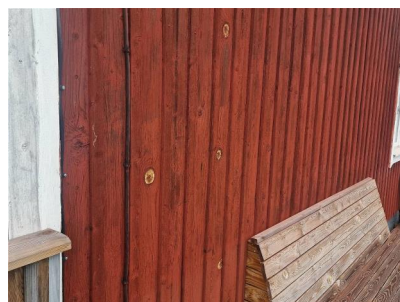
Fasadpanelen samt vindskivor och takfot är i behov av målning/underhåll.

Fasadbeklädnad och träkonstruktioner där målningsbehov finns riskerar att få fukt- och rötskador på grund av sämre vattenavvisande förmåga. För att öka livslängden på fasadbeklädnaden rekommenderas målning och underhåll.

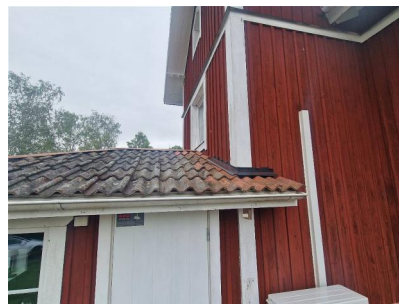
Anslutningen mellan tak och vägg är bristfälligt utförd.

Detta medför risk för att regnvatten kan rinna in mellan anslutningen och väggen, vilket i sin tur kan leda till mikrobiella skador (angrepp av mikroorganismer) i tak- och väggkonstruktioner.

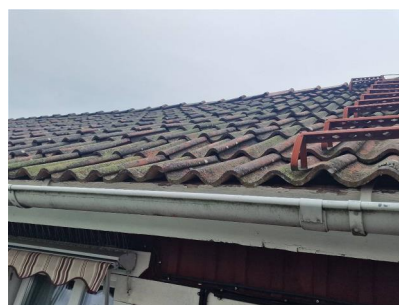
Yttertaket är äldre.

Takpannor, plåtdetaljer och spåne har enligt vår bedömning en begränsad livslängd. Eftersom husets taktäckning är äldre har det ett minskat motstånd mot vatteninträngning. Detta i sin tur kan leda till fuktskador på träläkt och vidare ner i underliggande konstruktioner.

Vissa pannor ligger snett samt att taket har svackor.

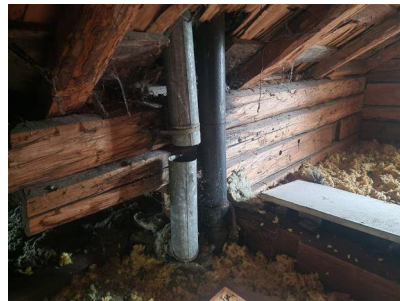
Rör har gått isär på vind. Kontakta fackman för åtgärd.

När avluftningen avslutas på vinden så finns det en risk att vid ett eventuellt läckage från vakuumventilen kan varm och fuktig luft strömma in i vindsutrymmet med fukt- och lukterrelaterade skador som möjlig följd.

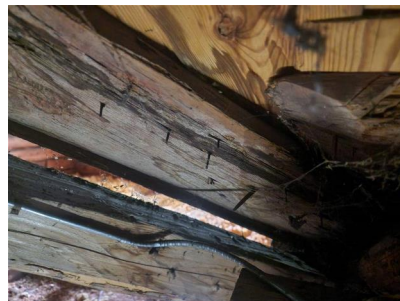
Underlagstaket har äldre fuktfläckar.

Noterade fuktfläckar uppstod innan byte av rännalsplåt.

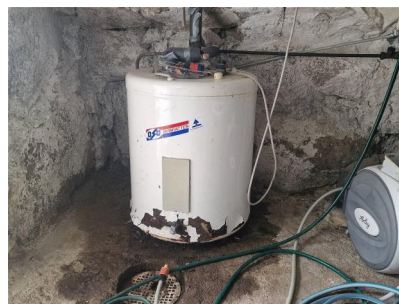
Varmvattenberedare är kraftigt rostskadad, kontakta rörmokare för utbyte.

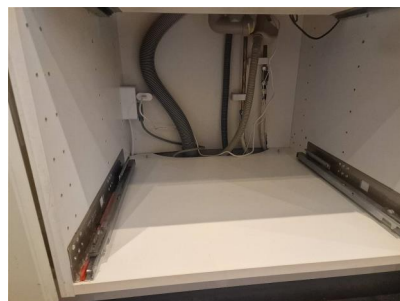
Fuktskydd saknas i diskbänksskåp och under kyl/frys.

Utan fuktskydd är det svårt att upptäcka läckage från rörledningar. Vatten kan då tränga in i omkringliggande konstruktioner och orsaka fuktskador.

För att upptäcka eventuella läckage, installera ett fuktskydd.

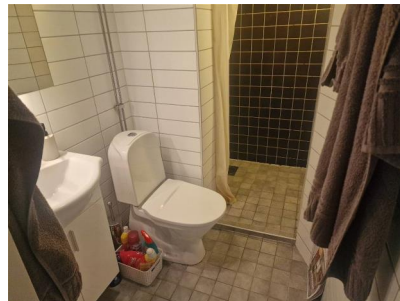
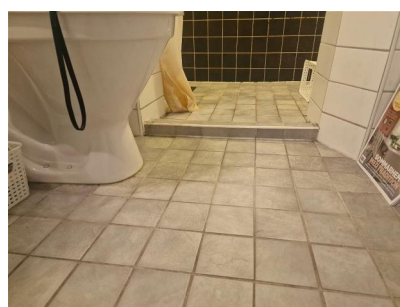
Det finns en klack som avgränsar duschen från utrymmet med handfat/toalett. Vid eventuellt läckage från handfat/toalett riskerar detta att orsaka vattenskada utanför våtrum då det inte kan rinna ner i golvbrunn.

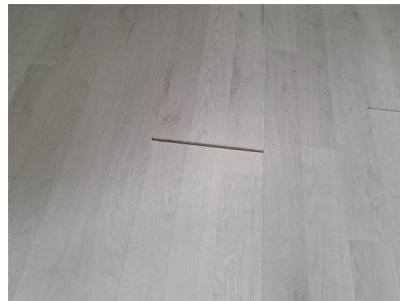
Golv har gått isär och detta bedöms att bero på ojämt underlag. Skadan bedöms som en mindre brist.
