Besiktningssprotokoll

Anticimex Försäkringsbesiktning i samarbete med Fastighetsbyrån

Fastighetsbeteckning: Öregrund 90:9	
Fastighetsadress: Björkgatan 10	
Postnummer: 74241	Ort: Öregrund

Besiktningdatum: 2025-07-11	Protokollnummer: 69092129
Temperatur: 18 °C	Väderlek: Halvklart
Tekniker: Mikael Jansson	
E-post: Mikael.Jansson@anticimex.se	
Kontor: Uppsala	
Närvarande: Fastighetsägare och tekniker

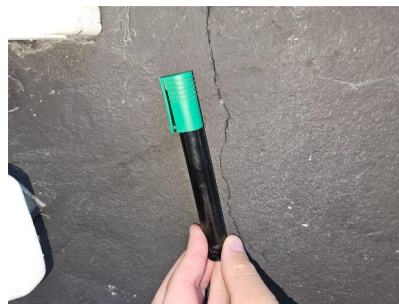
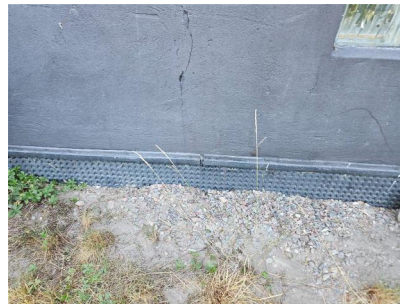
Utvändigt / Sockel

- Sprickor finns i sockel på ett fåtal ställen.
- Plattanmattan ligger synlig ovanmark.

Dessa bedöms inte ha lett till bakomliggande skador, utan kan fyllas igen för att lättare upptäcka eventuella rörelser. När plattanmattan ligger synligt ovanmark så kan funktionen försämrats pga väderutsatthet.

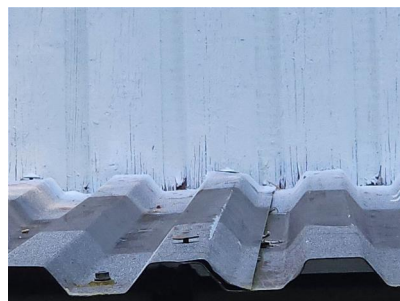
Utvändigt / Fasad

- Fasaden påvisar fuktåverkan ovanför källartrappens takanslutning.

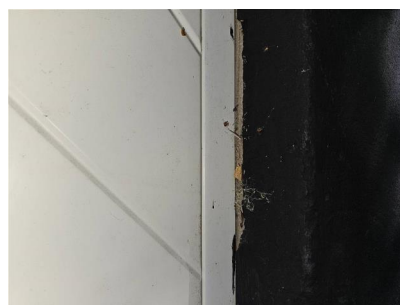
Utvändigt / Dörrar

- Källardörrens yttre omfattning kan färdigställas mot grundmur för att undvika eventuellt kallras.

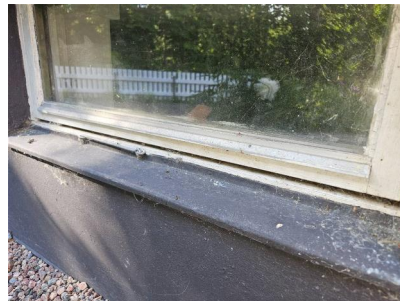
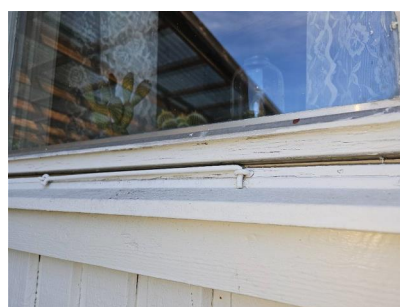
Utvändigt / Fönster

- Källarfönster och enstaka fönster på entréplan är i behov av målning/underhåll.

För att öka livslängden på fönster rekommenderas målning och underhåll.

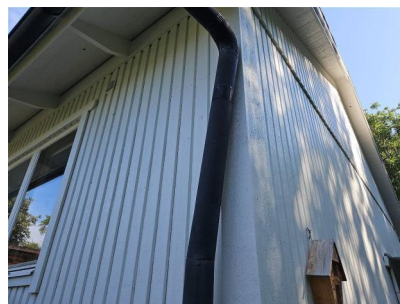
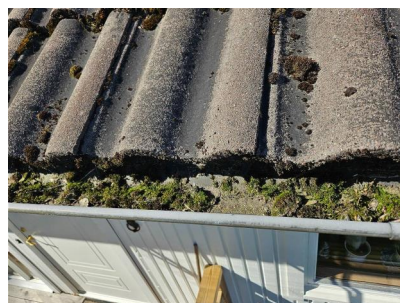
Utvändigt / Hängrännor / Stuprör

- Stuprör saknar enstaka spänne.
- Hängrännor fyllda med mossor.

Rensa hängrännor och montera fast stupröret.

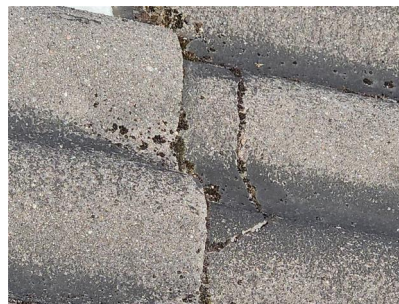
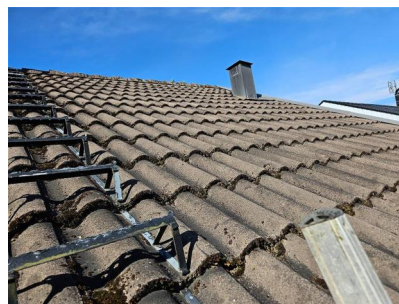
Utvändigt / Tak

•Yttertaket är teknisk äldre, men bedöms fungera i dagsläget.

- Mospåväxt.
- Enstaka sprucken takpanna.
- Nockpannespik tätar dåligt.

Takpannor, plåtdetaljer och underlagspapp har enligt vår bedömning en begränsad livslängd. Eftersom husets taktäckning är äldre har det ett minskat motstånd mot vatteninträning. Detta i sin tur kan leda till fuktskador på träläkt och vidare ner i underliggande konstruktioner.

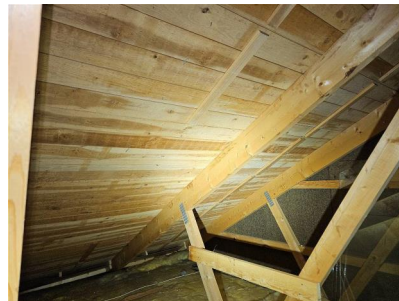
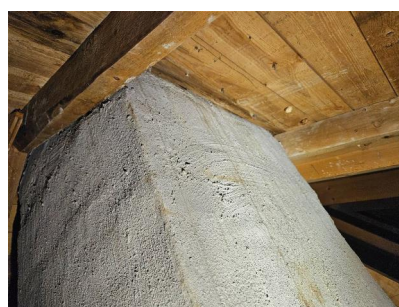
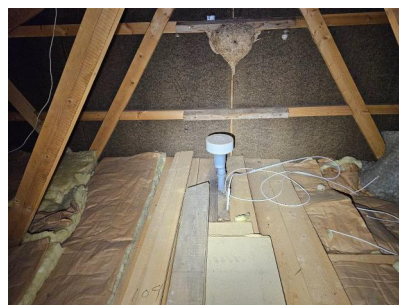
Utvändigt / Vind

- Mikrobiell påväxt finns på underlagstaket.

- Vindsluckan är dåligt tätad.
- Avluftning avslutas på vind.
- Äldre rinnmärken noteras på murstock.

Detta kan vara ett tecken på att vinden tillförs fukt inifrån bostaden. Observera att besiktning av bostadens ventilationssystem inte har ingått i uppdraget.

För att komma tillrätta med detta kan fuktillförseln inifrån bostaden behöva minskas. Det kan göras genom att ventilationen i bostaden förbättras samt att eventuella otätheter i vindsbjälklaget (tak-/väggvinklar, taklucka med mera) tätas. Läs Anticimex faktablad om uppvärmda vindsutrymmen för tips och råd.

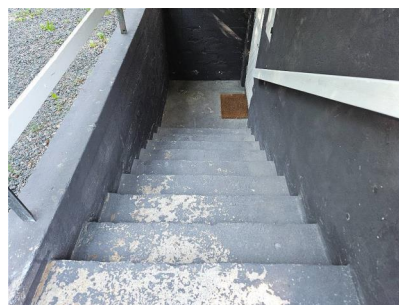
Utvändigt / Källartrapp

- Färgsläpp noteras på trappstegen, fullt normalt då det utsätts för väder.
- Dräneringsbrunnens funktion är osäker, rekommenderas att man säkerställer god funktion av brunn.

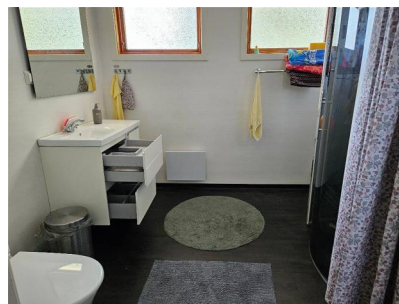
Entréplan / Dusch/Toalett

- Mekanisk frånluft saknas i utrymmet.

Det rekommenderas att man monterar exempelvis en pax/intelligent i utrymmet för att säkerställa god ventilation.

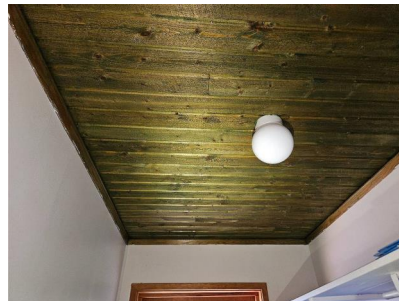
Entréplan / Klädkammare

- Innertaket misstänks vara behandlat med grön cuprinol.

Eftersom emissioner kan uppstå av behandlat virke, så kan en kemisk doft uppstå, detta kan även bidra till hälsoproblem i värsta fall. Vanligaste användningssättet är att syllar/bärlinor behandlas för att motverka rötskador. Därav ska detta endast användas utomhus.

Det rekommenderas att innertaket tas ner och ersätts.

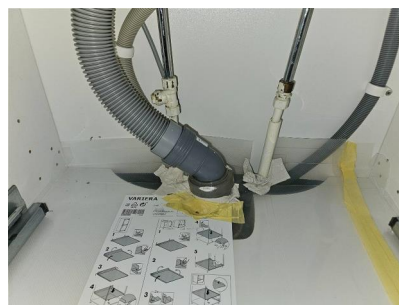
Entréplan / Kök

- Fuktskyddet i diskbänkskåpet är något otätt.
- Tappvattenledningar ej förankrade.

Otättheterna bör åtgärdas för att lättare upptäcka eventuella läckage samt förhindra.

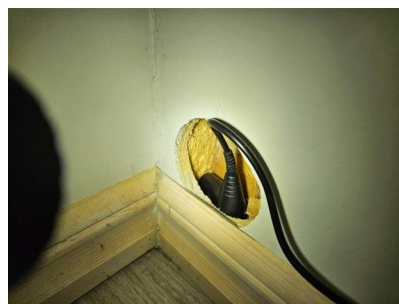
Källarplan / Allmänt

Vid kontroll av konstruktion via befintligt provhål (70mm) i "Sovrum" uppmättes fuktvärden över kritisk nivå för mikrobiell tillväxt och avvikande lukt upplevdes.

Källargrundmurar med påreglade isolerade ytterväggar. Denna konstruktion får ofta skador på grund av naturlig fuktvandring. Fuktkvoten uppmättes till 25,5 %.

Det finns risk för mikrobiell tillväxt om den relativa fuktigheten (RF) i den omgivande luften är över 75 %. I furuvirke motsvarar det en fuktkvot (FK) på 17 %.

Vi rekommenderar en fördjupad undersökning för att bedöma orsak och omfattning. Det är viktigt att tänka på att denna rekommendation om fördjupad undersökning gäller hela uppreglade golvkonstruktionen och den utreglade väggkonstruktionen.

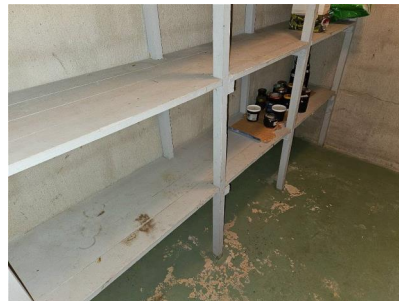
Källarplan / Matkällare

- Trädetaljer i kontakt med betonggolvet och källarvägg.
- Färgsläpp noteras på golvytan samt en mindre spricka horisontellt på vägg.

Trädetaljer (trösklar, innervägg, hyllor mm) kan via kapillärkraft bli fuktiga vilket kan leda till fuktskador. Vid misstanke om detta bör dessa delar bytas ut.

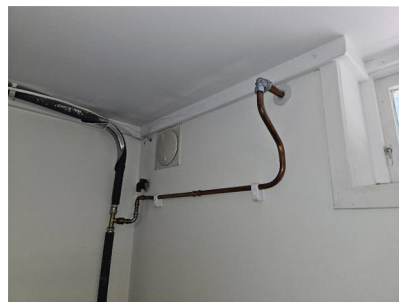
Källarplan / Verkstad/Förråd

- En balofix kan monteras på väggutkastarens ledning.

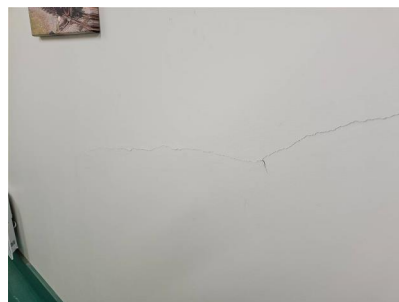
Källarplan / Hobbyrum

- Gipset mot yttervägg har sprickor.

Sprickan kan bero på olika saker, det kan bero på fukt (Se punkt "allmänt") eller mekanisk åverkan. Det rekommenderas att man kontrollerar bakomliggande konstruktion.

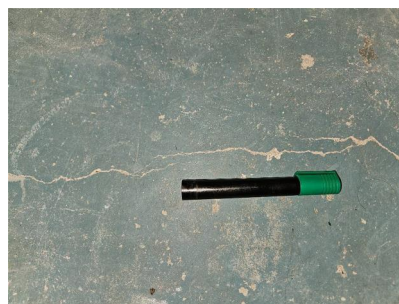
Källarplan / Gamla tvättstugan

•Mindre sprickor finns i plattan.
