# Besiktningsprotokoll

Anticimex Försäkringsbesiktning i samarbete med Fastighetsbyrån

| Fastighetsadress:<br>Brunsberg Basaren 1 | |

| Besiktningsdatum:<br>2025-07-14 | Protokollnummer:<br>69090649 |

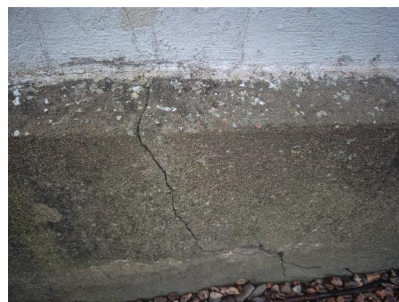
Sprickor finns i sockel.

Detta kan leda till fukt- och frysskador i konstruktionen.

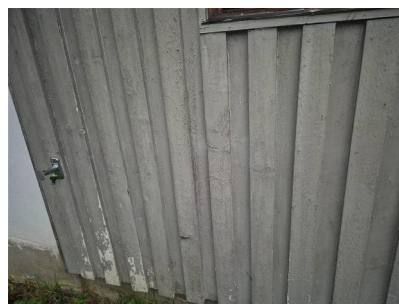
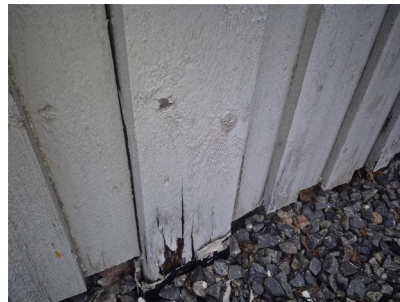
Fasadpanelen är i behov av målning/underhåll.  
- Rötskador förekommer.

Fasadbeklädnad och träkonstruktioner där målningsbehov finns riskerar att få fukt- och rötskador på grund av sämre vattenavvisande förmåga. För att öka livslängden på fasadbeklädnaden rekommenderas målning och underhåll.

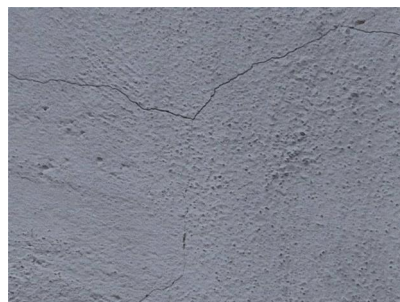
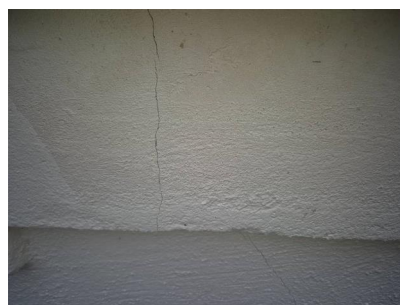
Sprickor finns i fasaden.

Dessa bedöms inte ha lett till bakomliggande skador.

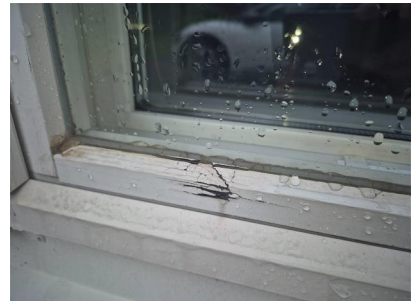
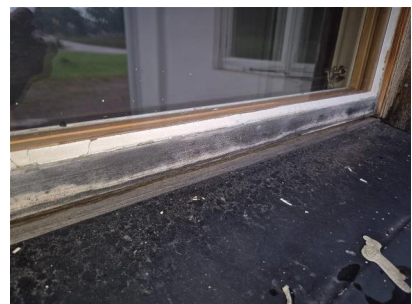
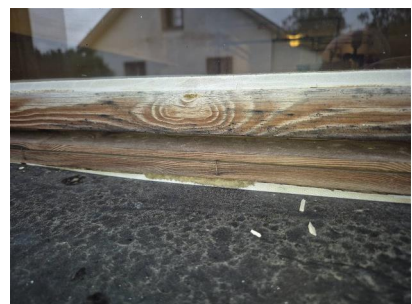
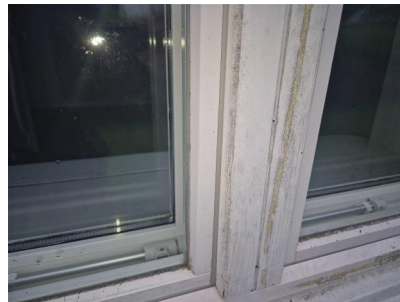
Skador på fönster och underhåll på enskilda fönster rekommenderas.  
- Fönsterbleck är felmonterat på utbygget.

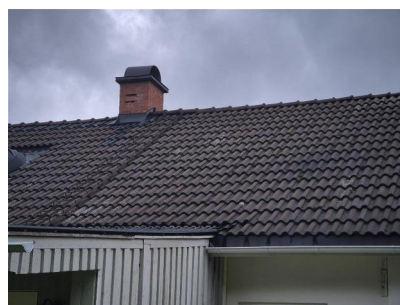
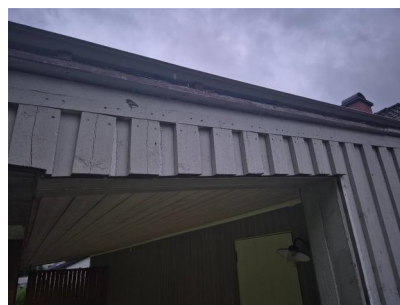
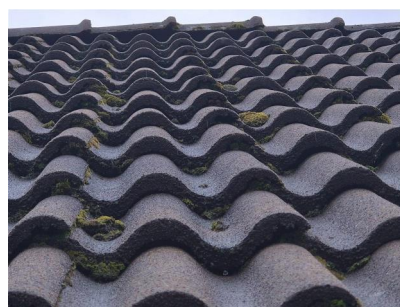
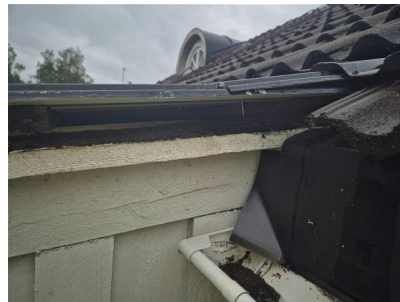
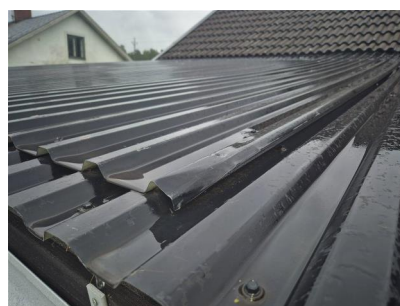
Yttertaket är äldre.

- Mosspåväxt förekommer på taket.
- Vindskiveplåt saknas på plåttak

Takpannor, plåtdetaljer och underlagstak har enligt vår bedömning en begränsad livslängd. Eftersom husets taktäckning är äldre har det ett minskat motstånd mot vatteninträngning. Detta i sin tur kan leda till fuktskador på träläkt och vidare ner i underliggande konstruktioner.

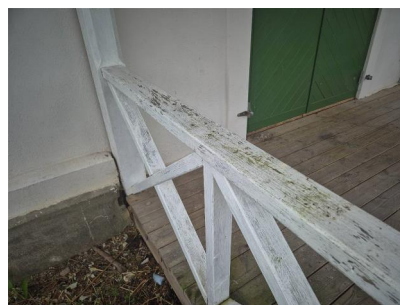
Räcke och träkonstruktioner är i behov av målning/underhåll.

Räcke och träkonstruktioner där målningsbehov finns riskerar att få fukt- och rötskador på grund av sämre vattenavvisande förmåga.

Vi rekommenderar att du utför målning/underhåll av altan.

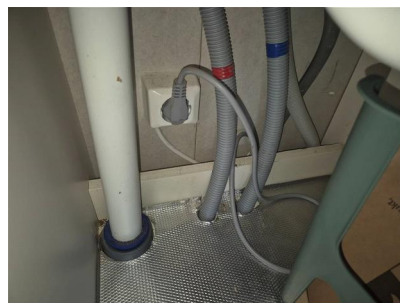
Fuktskydd saknas i diskbänksskåp.

Utan fuktskydd är det svårt att upptäcka läckage från rörledningar. Vatten kan då tränga in i omkringliggande konstruktioner och orsaka fuktskador.

För att upptäcka eventuella läckage, installera ett fuktskydd.

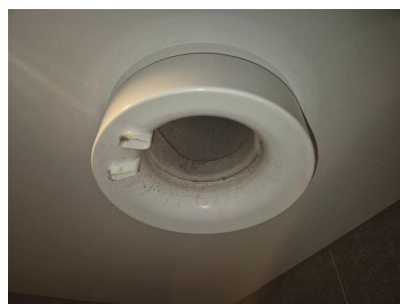
Badrumsfläkt är ej komplett.

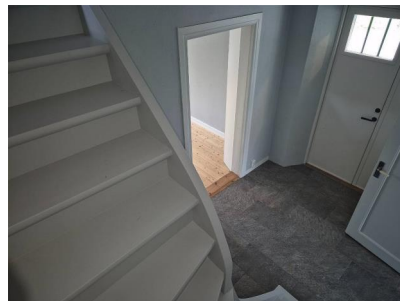
Trappräcke saknas

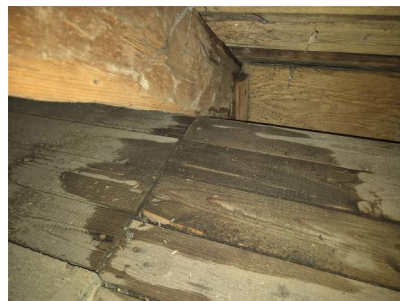
Vinden har fuktfläckar.

Fuktfläckar kan bero på olika saker, och kan vara ett tecken på en tidigare eller en pågående fuktskada.

Vi rekommenderar en fördjupad undersökning för att bedöma orsak och omfattning.
