# Besiktningsprotokoll

Anticimex Försäkringsbesiktning i samarbete med Fastighetsbyrån

| Fastighetsadress:<br>Karls Väg 6 | |

| Besiktningsdatum:<br>2025-04-29 | Protokollnummer:<br>68910636 |

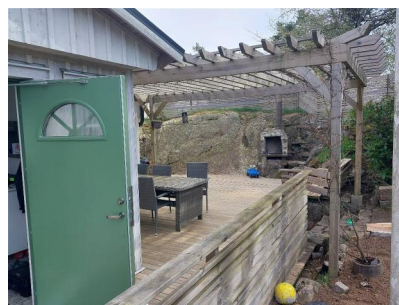
- Marken lutar mot huset.

Detta innebär en ökad fuktbelastning mot grunden vilket i sin tur kan orsaka fuktskador i huset.

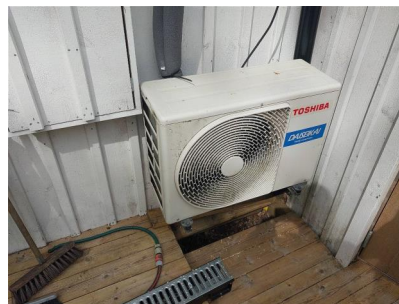
Kondensvatten från luftvärmepumpens utedel leds inte bort från husgrunden.

Detta medför ökad risk för att vatten tränger in i anslutande konstruktioner, vilket i sin tur kan leda till fuktrelaterade skador. Observera att besiktning av byggnadens värmesystem eller värmepumpen inte har ingått i uppdraget.

Delar av sockeln är obesiktad då altanen döljer den bakomliggande konstruktionen.

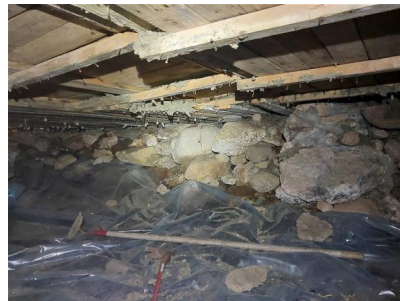
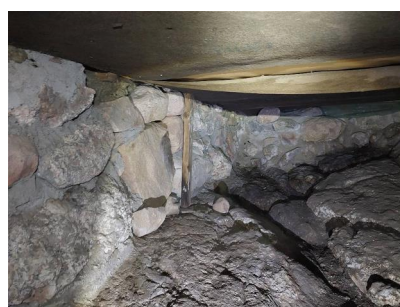
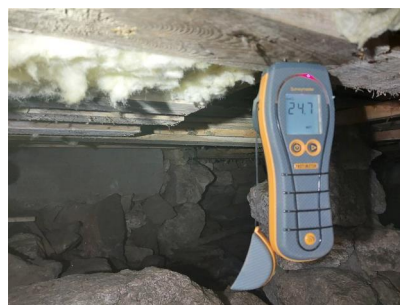
Vid kontroll av krypgrunden uppmättes fuktvärden över kritisk nivå för mikrobiell tillväxt och mikrobiell lukt upplevdes. På blindbotten noterades mikrobiell påväxt. Blindbottenskivor bågna och har släppts i från sitt fäste lokalt. Blindbotten var ojämn mellan bärande punkter. Trästöttor står placerade direkt mot berget och var till synes fuktpåverkade.

Fukt som absorberas och binds upp i materialen blir tyngre än annars. Isoleringen kan förutom att bli tyngre säcka ihop något. Blindbottenskivan förlorar samtidigt hållfasthet och buktar nedåt av tyngden. Detta kan även resultera i köldbryggor mellan isolering och golv.

Uteluftsventilerade krypgrunder med bjälklag av organiskt material har ofta fuktskador på grund av naturlig fuktpåverkan. Lukten som känns i krypgrunden kan också spridas till boendemiljön.

Fuktkvoten uppmättes till 25 % via stickprovsmässig fuktkvotsmätning i blindbotten (trä/furu).

Risk för mikrobiell tillväxt föreligger om fuktkvoten överstiger 17 %.

Vi rekommenderar en fördjupad undersökning för att bedöma orsak och omfattning.

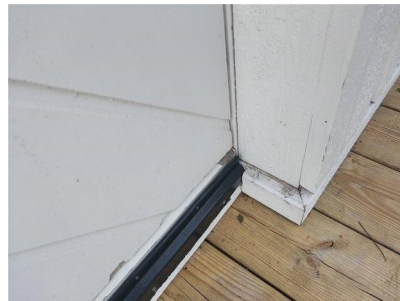
- Tröskelbleck är otäta vid infästningar.

Eftersom tröskelblecken är otäta finns risk att vatten rinner in i väggen vilket i sin tur kan leda till fuktskador i väggkonstruktionen.

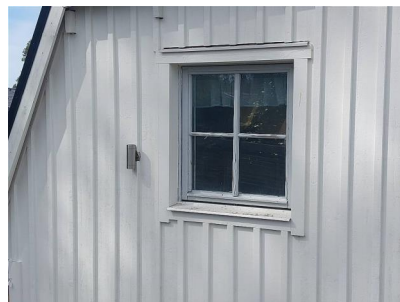
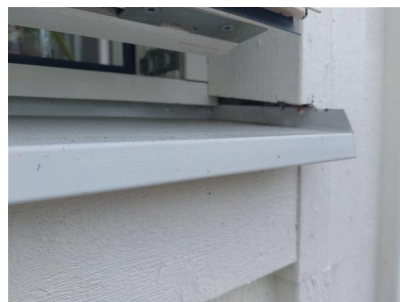
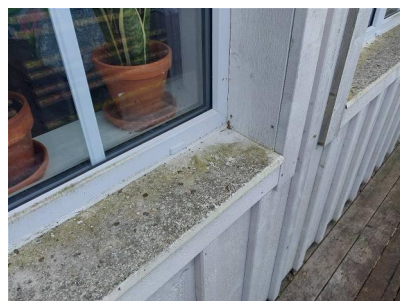
- Enstaka isolerglas är äldre.
- Äldre isolerglas uppvisar underhållsbehov.

Befintliga fönster är äldre vilket betyder att tätningen mellan fönsterrutorna kan vara sämre. Detta kan leda till att missfärgning/imma kan uppstå mellan glasrutorna.

- Otätheter förekommer mellan plåtdetaljer och anslutande fasad.

Eftersom fönsterblecken är otäta finns risk att vatten rinner in i väggen vilket i sin tur kan leda till fuktskador i väggkonstruktionen.

Kontakta plåtslagare/snickare för kontroll och åtgärd.

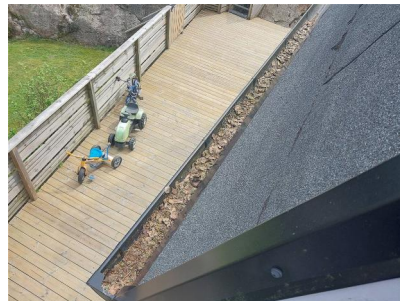
- Hängrännor är skräpfyllda.

Eftersom hängrännor är fulla med skräp finns risk för fuktskador på fasad och sockel då vatten kan svämma över.

För att förhindra översvämning rekommenderas rensning av hängrännor.

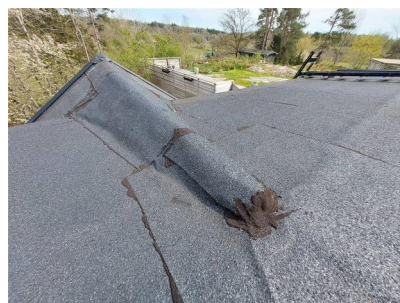
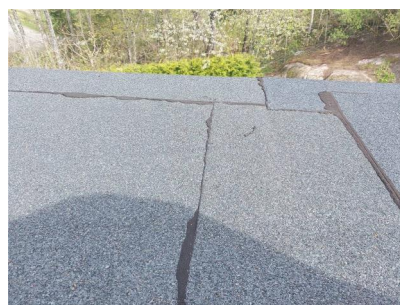
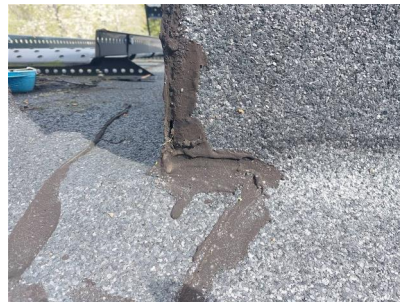
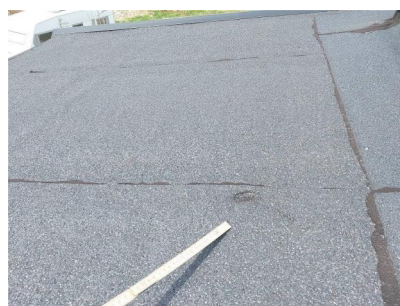
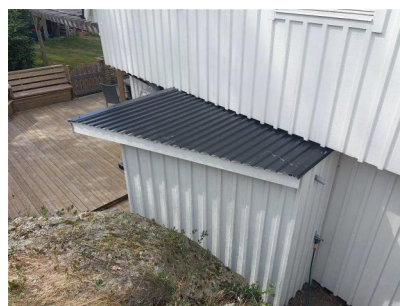
- Takpappen har blåsor och vissa otätheter vid genomföringar.
- Ytpappen är lappade i flera skikt över taklyft. Utflytningar är ojämna och saknas lokalt mellan våder.
- Ytliga skador finns lokalt på takpappen.
- Låglutande tak av korrugerad plåt ovan "vattenrum" är inte anpassad efter taklutningen.

Blåsor och skador på takpappen innebär att fuktskyddet har nedsatt funktion, vilket kan leda till fuktskador i underliggande konstruktioner.

Vi rekommenderar att du kontakter en takläggare för en fördjupad undersökning för att bedöma orsak och omfattning.

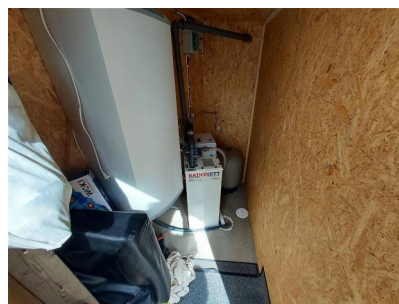
- Golvet i utrymmet är inte fuktsäkrat med uppvik mot väggar och tröskel. (100mm mot vägg).

Avsaknaden av uppvik på golvet ökar risken att vatten tränger in i angränsande konstruktioner och rum vilket i sin tur kan leda till fuktrelaterade skador.
