# Besiktningsprotokoll

Anticimex Försäkringsbesiktning i samarbete med Fastighetsbyrån

| Fastighetsadress:<br>Odins Väg 7 | |

| Besiktningsdatum:<br>2025-07-03 | Protokollnummer:<br>69097434 |

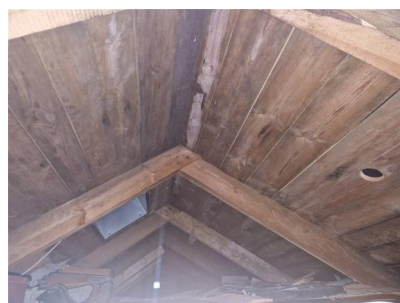
Mikrobiell påväxt finns på underlagstaket.

Trots att fuktmätningen gav fuktvärden under kritisk fuktnivå finns mikrobiell påväxt på underlagstaket. Detta kan vara ett tecken på att vinden tillförs fukt inifrån bostaden och/eller uteluften.

Vi rekommenderar en fördjupad undersökning för att bedöma orsak och omfattning.

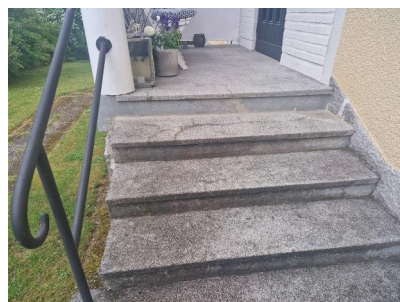
Sprickor finns i trappa.

Vi rekommenderar en fördjupad undersökning för att bedöma om någon åtgärd krävs och i så fall omfattningen.

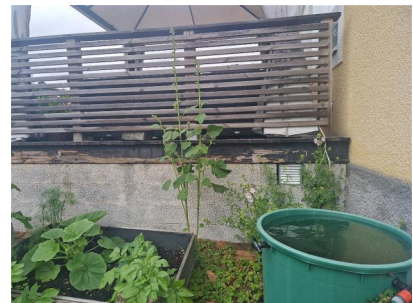
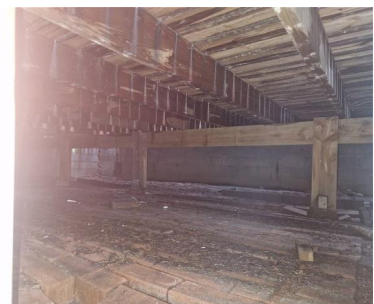
Rötskador finns på altan.

Rötskador i altan och altanräcke är ett tecken på bristande fuktskydd och hög fuktpåverkan.

Vi rekommenderar en fördjupad undersökning för att bedöma orsak och omfattning.

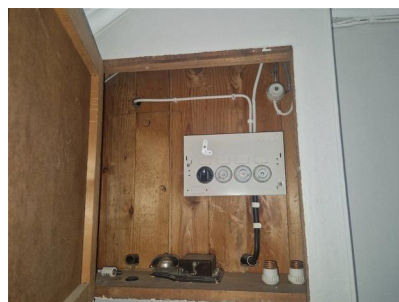
Gruppförteckning över elcentralen saknas.

"Gruppförteckning" är en lista som ska vara placerad vid elcentralen. Den visar vilka säkringar som är anslutna till vilka armaturer, vägguttag och apparater. Den är också till för att underlätta vid felsökning och elarbeten.

Kontakta en elektriker för att upprätta en gruppförteckning som placeras i närheten av elcentralen.

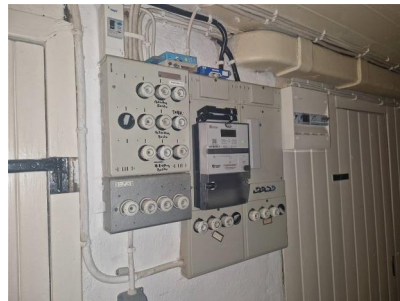
Gruppförteckning över elcentralen saknas.

"Gruppförteckning" är en lista som ska vara placerad vid elcentralen. Den visar vilka säkringar som är anslutna till vilka armaturer, vägguttag och apparater. Den är också till för att underlätta vid felsökning och elarbeten.

Kontakta en elektriker för att upprätta en gruppförteckning som placeras i närheten av elcentralen.

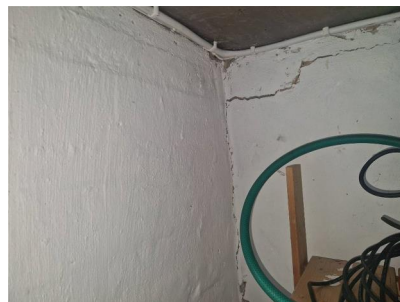
Genomgående spricka mellan pannrum och garage.

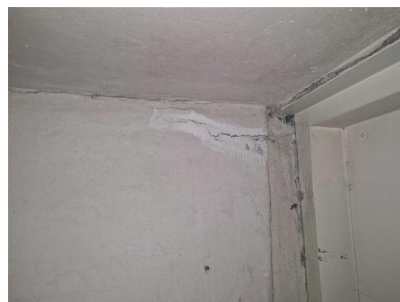
Genomgående spricka mellan garage och pannrum
