# Besiktningsprotokoll

Anticimex Försäkringsbesiktning i samarbete med Fastighetsbyrån

| Fastighetsadress:<br>Siriusvägen 11 | |

| Besiktningsdatum:<br>2025-07-09 | Protokollnummer:<br>69103305 |

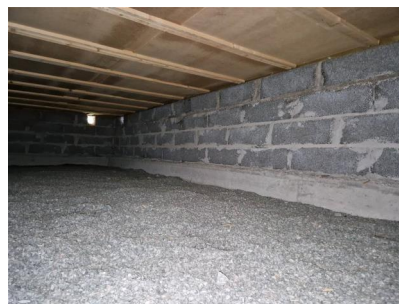
Kontroll av konstruktion utfördes genom okulär kontroll av och fuktkvotsmätning i bjälklag/blindbotten. Vid kontroll av konstruktion uppmättes fuktvärden under kritisk fuktnivå för mikrobiell tillväxt.

Fuktkvoten uppmättes till 15 - 16 %. Risk för mikrobiell tillväxt föreligger om fuktkvoten överstiger 17 %.

Golvbjälklaget ovan den uteluftsventilerade krypgrunden riskerar fuktrelaterade skador på grund av naturlig fuktpåverkan, vilket kan resultera i att mikrobiell lukt sprids till boendemiljön.

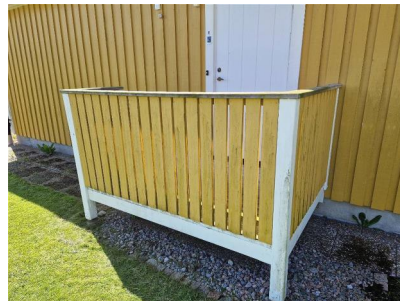
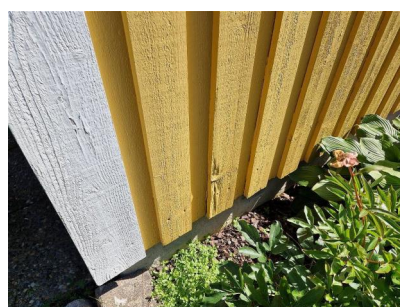
- Fasadpanel och Uterum är lokalt i behov av bättringsmålning.
- Enstaka fasadbräda är rötskadad.
- Räcke till trappa vid Tvättstuga är i behov av målning/underhåll.

Risk för fuktrelaterade skador på grund av sämre vattenavvisande förmåga. I samband med ommålning rekommenderas att rötskadad panel byts ut.

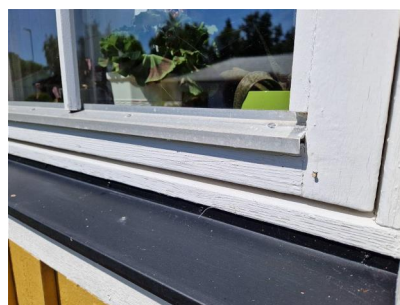
- Fönster är lokalt i behov av målning/underhåll.
- Isolerglaskassetter är äldre.

Risk för fuktrelaterade skador på grund av sämre vattenavvisande förmåga. Äldre isolerglaskassetter riskerar missfärgning/imma mellan glasrutorna då tätningen kan vara sämre p.g.a. ålder.

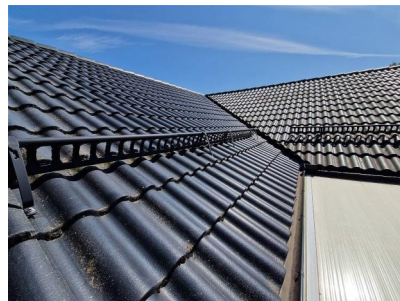
Inget att notera.

Taket har av säkerhetsskäl besiktigats från mark och anliggande steg (mot hörn) då taksteg och glidskydd saknas.

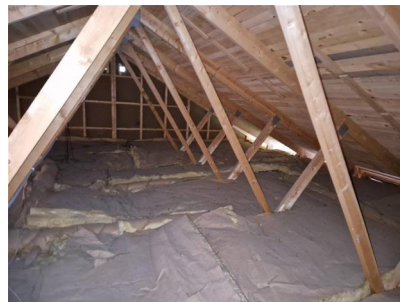
Inget att notera.

Del av vindsutrymmet saknar landgångar och kan med fördel kompletteras inför framtida inspektioner.

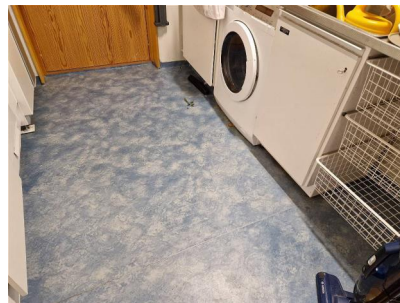
- Våtutrymmet är av äldre standard och utförande.
- Skarv i golvbeklädnaden är otät.
- Rör genomföringar finns i golvet.

Utrymmet har passerat tiden för sin tekniska livslängd. Bristerna medför ökad risk för att vatten kan tränga ner i omkringliggande konstruktioner med fuktrelaterade skador som följd.

Vid fuktindikering som utfördes i utrymmet noterades inga förhöjda fuktindikationer.

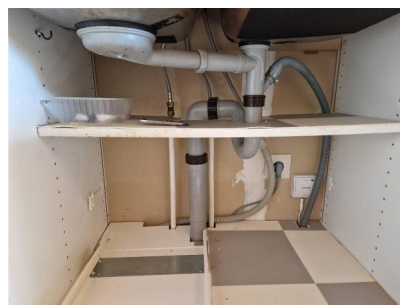
- Fuktskydd under kyl och frys finns inte.
- Fuktskydd under/i diskbänkskåp finns inte.
- Uppvikt plastmatta finns under diskmaskin.
- Fuktlarm finns installerat, oklart vad den täcker.

Utan fuktskydd är det svårare att upptäcka läckage. Risk att vatten/fukt tränger ner i omkringliggande konstruktioner med fuktrelaterade skador som följd.

Vid fuktindikering som utfördes i utrymmet noterades inga förhöjda fuktindikationer.

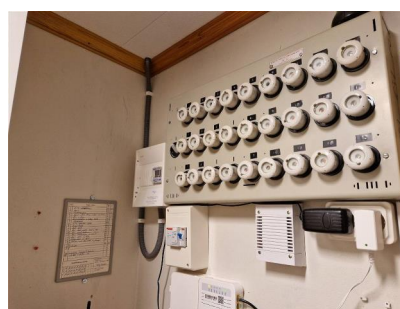
- Gruppförteckning och jordfelsbrytare finns till elcentralen.
- Vid stickprovsvis funktionskontroll av jordade eluttag i kök och våtutrymmen noterades inga avvikelser.

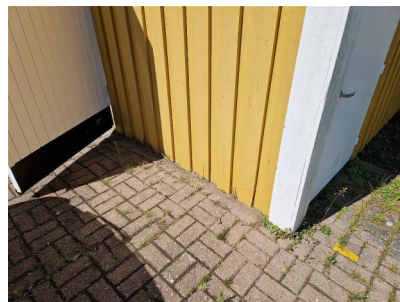
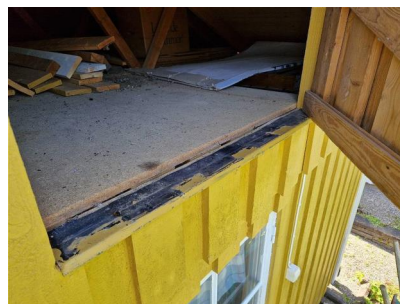
- Fasadpanel avslutas nära/mot marksten. Lokalt noterades rötskadad panel.
- Vindslucka är skadad i nederkant samt otät då plåtar ovan och under saknar uppvik.
- Förrådsdörr saknar under-/tröskelbleck.
- Fönster är i behov av målning samt fönsterbleck är otätt mot foder.

Risk för fuktrelaterade skador på grund av sämre vattenavvisande förmåga. Byte av rötskadad panel rekommenderas.

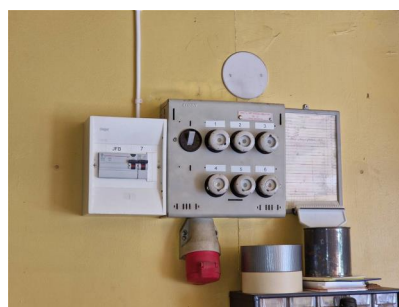
Kontroll av konstruktion utfördes genom håltagning i vägg. Vid kontroll av konstruktion uppmättes fuktvärden under kritisk nivå för mikrobiell tillväxt och normal lukt upplevdes.

Fuktkvoten uppmättes till 14 %.

Väggsyllar riskerar fuktrelaterade skador på grund av naturlig fuktpåverkan. Fuktvandring kan ske från marken genom betongen till organiskt material genom så kallad kapillärsugning och diffusion, vilket kan leda till skador med lukt av mikrobiell karaktär.

Gruppförteckning och jordfelsbrytare finns till elcentralen.
