# Besiktningsprotokoll

Anticimex Försäkringsbesiktning i samarbete med Fastighetsbyrån

| Fastighetsadress:<br>Fasanstigen 25 | |

| Besiktningsdatum:<br>2024-11-05 | Protokollnummer:<br>69129535 |

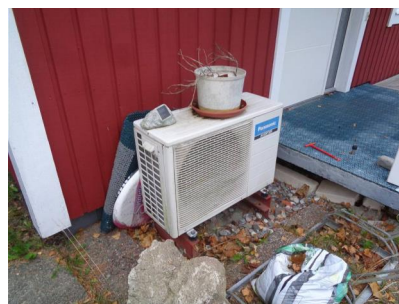
Kondensvatten från luftvärmepumpens utedel leds inte bort från husgrunden.

Detta medför ökad risk för att vatten tränger in i anslutande konstruktioner, vilket i sin tur kan leda till fuktrelaterade skador. Observera att besiktning av byggnadens värmesystem eller värmepumpen inte har ingått i uppdraget.

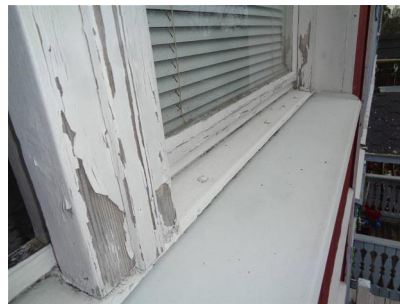
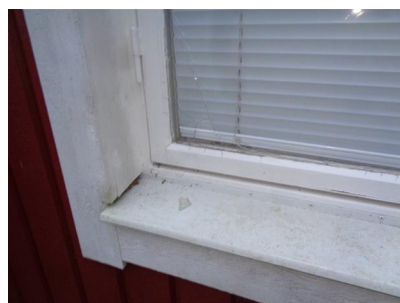
Fönster är delvis i behov av målning/underhåll.  
Trasig fönsterruta noteras på husets baksida.

Fönsterbågar och fönsterkarmar där målningsbehov finns riskerar att få fukt- och rötskador på grund av sämre vattenavvisande förmåga.

För att öka livslängden på fönster rekommenderas målning och underhåll.

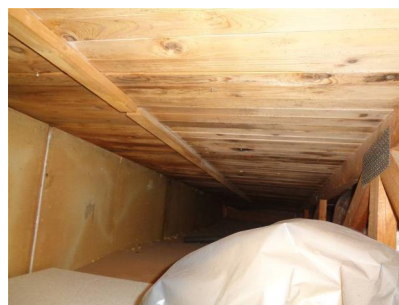
Vid kontroll av vinden har fuktvärden under kritisk fuktnivå för mikrobiell tillväxt uppmätts, dock finns mikrobiell påväxt på underlagstak.

Fuktkvoten i underlagstak/takbjälkar uppmättes till 13-14 %.

Den upptäckta mikrobiella påväxten på underlagstaket är ett tecken på att vinden har tillförts eller tillförs fukt inifrån bostaden. Observera att besiktning av bostadens ventilationssystem inte har ingått i uppdraget.

För att komma tillrätta med detta kan fukttillförseln inifrån bostaden behöva minskas. Det kan göras genom att ventilationen i bostaden förbättras samt att eventuella otätheter i vindsbjälklaget (tak-/väggvinklar, taklucka med mera) tätas. Läs Anticimex faktablad om oppvärmda vindsutrymmen för tips och råd.

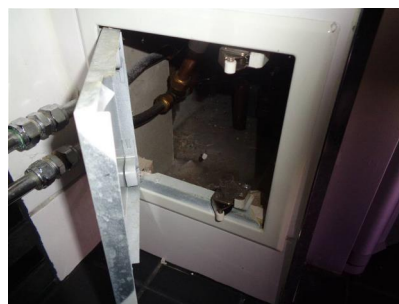
Rörslits saknar vattentät botten.

En rörslits ska ha en vattentät botten och vara försedd med skvallerrör. När det saknas ökar risken för att ett läckage inte upptäcks i tid. Det kan leda till fuktskador i omkringliggande konstruktioner.

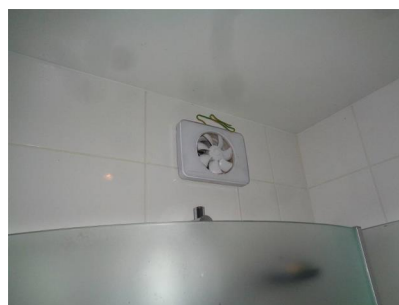
Frånluftsfläkt är inte i drift.

Frånluftsventilationens uppgift är att transportera bort bland annat emissioner, fukt, lukt och föroreningar från huset.

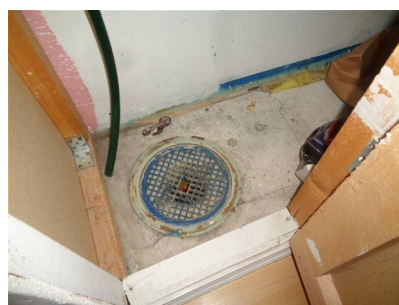
Golvbrunnen ligger ovan golvnivå i utrymmet.

Vid eventuellt läckage från pannan riskerar omkringliggande konstruktionen att bli fuktskadade då vattnet inte kan ta sig ner i brunnen.

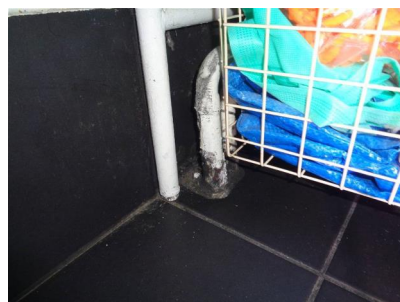
Rör genomföring finns i golv.

Rör genomföringar i golvet medför en ökad risk för att vatten tränger ner i omkringliggande konstruktioner och orsakar fuktskador. Vid uppbyggnaden av utrymmet var detta tillåtet och utförandet anses därför vara fackmässigt utfört. I dagens branschregler är detta inte längre tillåtet.
