# Besiktningsprotokoll

Anticimex Försäkringsbesiktning i samarbete med Fastighetsbyrån

| Fastighetsadress:<br>Skiftekärrsvägen 28 | |

| Besiktningsdatum:<br>2025-07-14 | Protokollnummer:<br>69105150 |

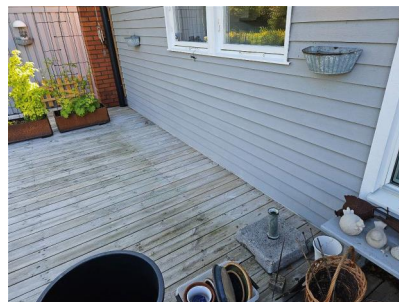
Delar av sockeln är obesiktad då altanen döljer den bakomliggande konstruktionen.

Vi rekommenderar en kompletterande besiktning när de närmaste trallbrädorna är demonterade.

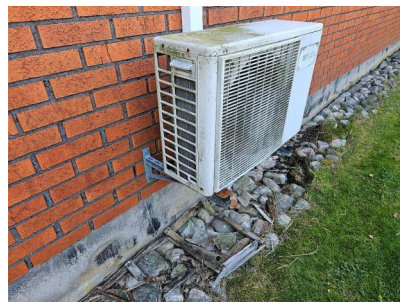
Sprickor/putssläpp finns i sockel.

Dessa bedöms inte ha lett till bakomliggande skador.

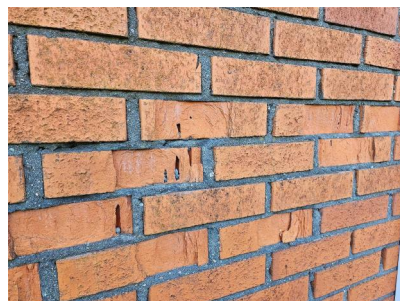
Frostsprängning finns i tegelfasaden.

Frostsprängda fasader kan orsaka fuktskador i bakomliggande konstruktioner.

Vi rekommenderar en fördjupad undersökning av murare/byggentreprenör för att bedöma orsak och omfattning.

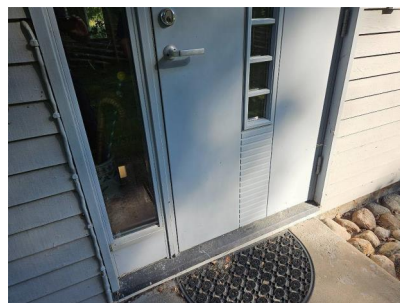
Dörr är i behov av målning/underhåll.

Dörrar där målningsbehov finns riskerar att få fukt- och rötskador på grund av sämre vattenavvisande förmåga.

För att öka livslängden på dörr rekommenderas målning och underhåll.

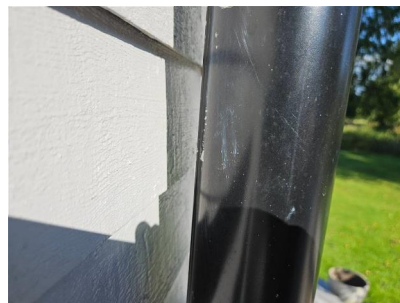
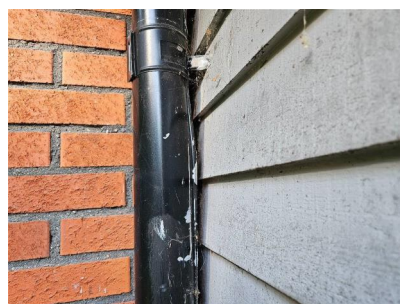
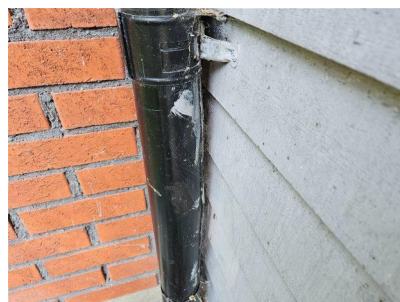
Fals på stuprör vänd mot fasad, frostsprängning förekommer på fals.

När stuprören är monterade med falsen vänd mot fasad ökar risken för fuktskador på fasad och sockel vid ett eventuellt läckage.

För att undvika skador på fasad/sockel kan man med fördel vända stuprörens fals ut från fasad.”

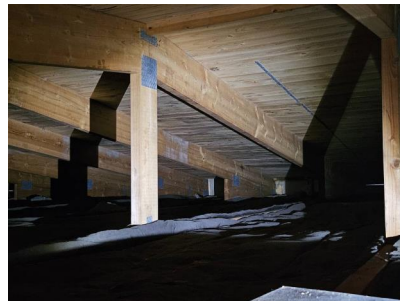
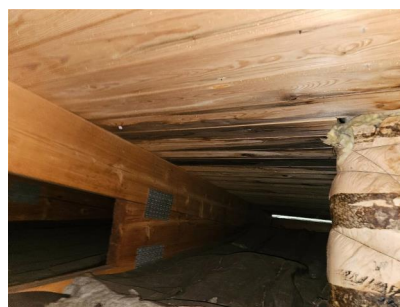
Mikrobiell påväxt finns på underlagstaket.

Detta kan vara ett tecken på att vinden tillförs fukt inifrån bostaden. Observera att besiktning av bostadens ventilationssystem inte har ingått i uppdraget.

Vidare noterades lokal missfärgning i underlagstaket som bedöms vara sedan tiden före takomläggning.

För att komma tillrätta med detta kan fukttillförseln inifrån bostaden behöva minskas. Det kan göras genom att ventilationen i bostaden förbättras samt att eventuella otätheter i vindsbjälklaget (tak-/väggvinklar, taklucka med mera) tätas. Läs Anticimex faktablad om ouppvärmda vindsutrymmen för tips och råd.

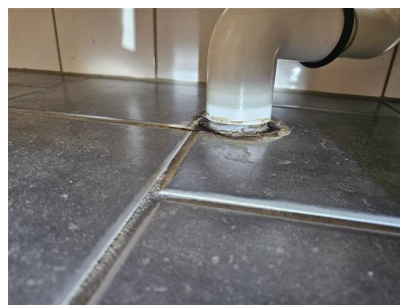
Våtutrymmet har äldre yt-/tätskikt.

Eftersom funktionen, som innebär att ytskiktet/tätskiktet ska vara vattentätt, kan vara nedsatt finns en ökad risk att vatten tränger igenom ytskiktet/tätskiktet med vattenskador i omkringliggande konstruktioner som följd.

Vidare är avloppsrör från handfat felaktigt ansluten på avloppsstam. Kontakta VVS-tekniker för åtgärd.

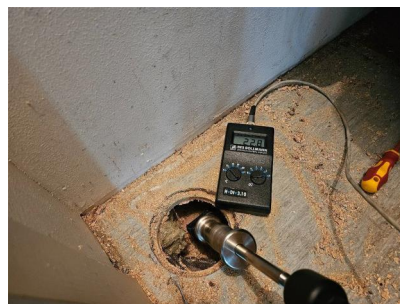
Vid kontroll av konstruktion uppmättes fuktvärden över kritisk nivå för mikrobiell tillväxt och mikrobiell lukt upplevdes i provhål.

Kontroll utfördes i uppreglad och isolerad golvkonstruktion i klädkammare.

Grundläggningen består i ursprungsbyggnad av en betongplatta på mark utan underliggande isolering och med ett uppreglat isolerat golv dikt an betongen. Denna konstruktion får ofta skador på grund av naturlig fuktvandring.

Risk för mikrobiell tillväxt föreligger om den relativa fuktigheten (RF) i den omgivande luften är över 75 % vilket i furuvirke motsvarar en fuktkvot (FK) på 17 %.

Fuktkvoten uppmättes till 22,8 % FK.

Vi rekommenderar en fördjupad undersökning för att bedöma orsak och omfattning. Det är viktigt att tänka på att denna rekommendation om fördjupad undersökning gäller hela bostaden.

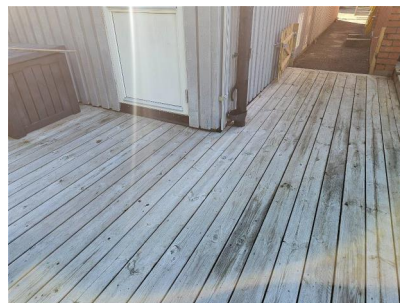
Delar av sockeln är obesiktad då altanen döljer den bakomliggande konstruktionen.

Vi rekommenderar en kompletterande besiktning när de närmaste trallbrädorna är demonterade.

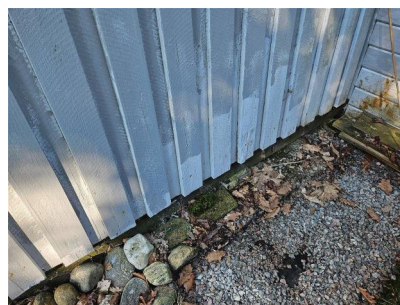
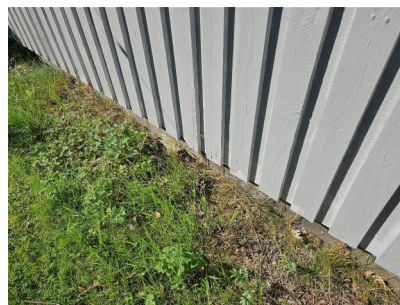
Enstaka panelbrädor har mindre rötskador.  
Fasadpanelen är till viss del i behov av målning/underhåll.

Fasadbeklädnad och träkonstruktioner där målningsbehov finns riskerar att få fukt- och rötskador på grund av sämre vattenavvisande förmåga. För att öka livslängden på fasadbeklädnaden rekommenderas målning och underhåll. I samband med ommålning rekommenderas att de rötskadade panelbrädorna byts ut.

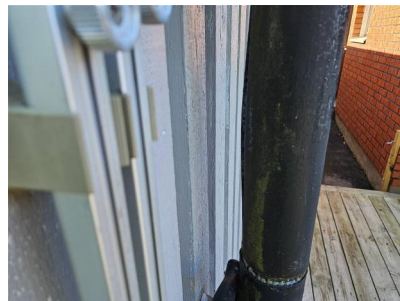
Fals på stuprör vänd mot fasad, frostsprängning förekommer på fals.

När stuprören är monterade med falsen vänd mot fasad ökar risken för fuktskador på fasad och sockel vid ett eventuellt läckage.

För att undvika skador på fasad/sockel kan man med fördel vända stuprörens fals ut från fasad.”

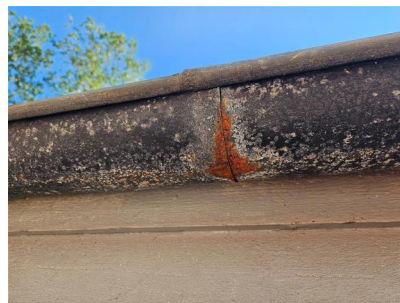
Hängrännor är rostiga.

Rostskadade hängrännor leder ofta till läckage, vilket i sin tur innebär risk för fuktskador på fasad, sockel och i bakomliggande konstruktioner.

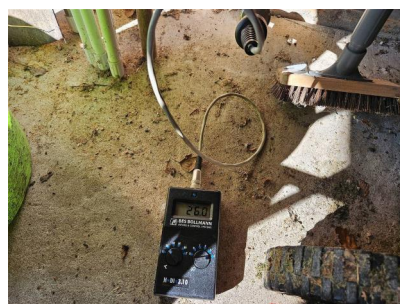
Fuktkontroll av väggsyllar.

Vid kontroll av väggsyllar uppmättes fuktvärden över kritisk fuktnivå för mikrobiell tillväxt och mikrobiell lukt upplevdes.

Risk för mikrobiell tillväxt föreligger om den relativa fuktigheten (RF) i den omgivande luften är över 75 % vilket i furuvirke motsvarar en fuktkvot (FK) på 17 %.

Fuktkvoten uppmättes till 26,0 % FK.

Vi rekommenderar en fördjupad undersökning för att bedöma orsak och omfattning. Det är viktigt att tänka på att denna rekommendation om fördjupad undersökning gäller hela garaget/förrådet.
