**Fastighetsuppgifter**

Habäck 1:32

Orrakullaliden 5

## Bilaga 1 för kontroll av valda konstruktioner

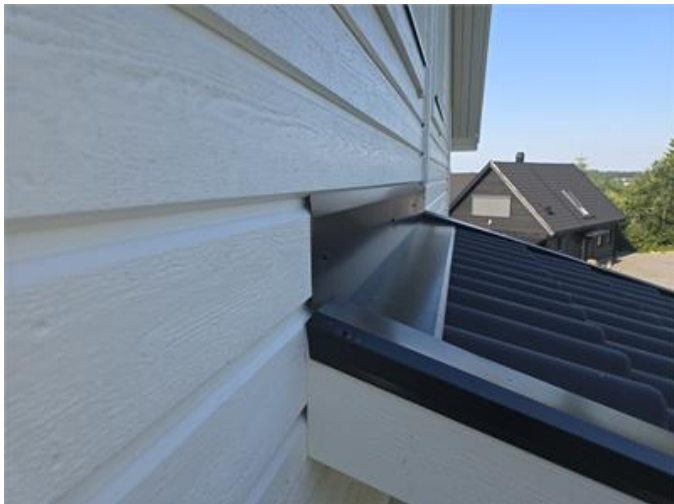
| Besiktningsresultat | | | | | |
|---|---|---|---|---|---|
| | | X | | | Plåt mellan fasad/entrétag är inte tät/bristfälligt monterad och det finns risk för fuktinträngning i bakomliggande konstruktion. |

Bilden visar plåt mellan fasad och entrétak.

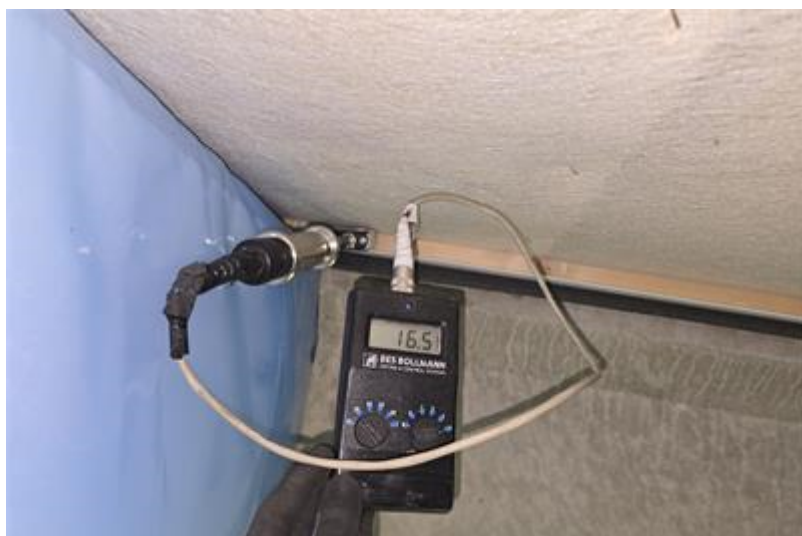
| Besiktningsresultat | | | | | |
|---|---|---|---|---|---|
| Isolergrund | | | X | | Huset är uppfört på en krypgrund som är invändigt isolerad samt beklädd med plast. Fuktmätning har utförts. Se kommentar/riskanalys och bilagan. |

Samtliga mätningar är stickprovskontroller. Gränsen för mikrobiell tillväxt i trä går vid ca 17% fuktkvot och rötskador över ca 28%. Kontroll av konstruktion utfördes via grunden och stickprovsmässig mätning utfördes i undersidan av bjälklaget.

Fuktkvoten uppmättes till ca 15-17% i undersidan av bjälklaget.

Det finns en frånluftskanal ner till utrymmet som bedöms verka för ett torrt klimat samt undertryck.

Då fuktkvoten ligger vid gränsvärdet vid besiktningstillfället rekommenderar vi att kontakta aktuell utförare för kontroll/åtgärd samt säkerställande av gällande garantier.  
Alt. kontakta en fackman för vidare undersökning.
