# Besiktningsprotokoll

Anticimex Överlåtelsebesiktning av småhus - nivå 1

| Fastighetsadress:<br>Fredsgatan 17 | |

| Besiktningsdatum:<br>2025-07-15 | Protokollnummer:<br>69138155 |

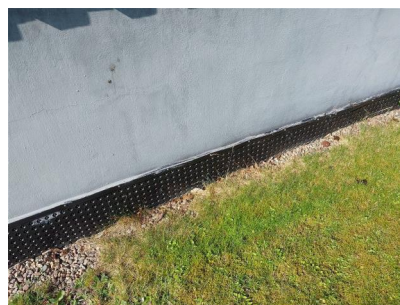
Utvändigt fuktskydd ligger oskyddat ovan mark.

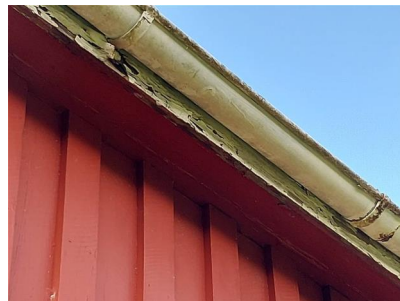
Fasadpanelen och övriga trädetaljer så som takfot och knutbrädor är i behov av målning/underhåll.

Fasadbeklädnad och träkonstruktioner där målningsbehov finns riskerar att få fukt- och rötskador på grund av sämre vattenavvisande förmåga. För att öka livslängden på fasadbeklädnaden rekommenderas målning och underhåll.

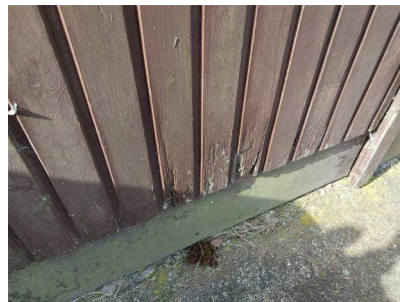
Lokalt behov av målning/underhåll finns, se information under "fasad". Mindre rötskador finns i garagedörr.

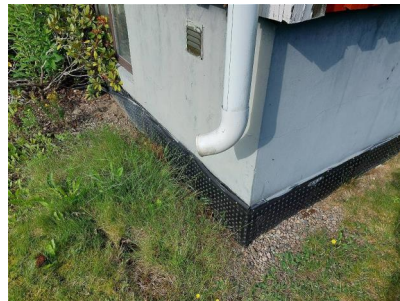
Stuprör avslutas nära husliv.

Hängrännor är delvis skräpfyllda och har bakfall, vatten stående i rännor.

Detta kan medföra en ökad fuktbelastning på grundmur/sockel och fasad med fuktrelaterade skador som följd.

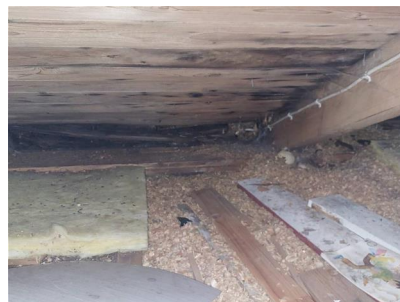
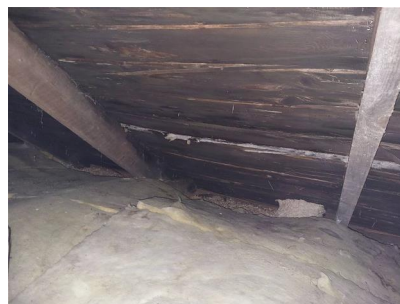
Underlagstaket har fuktfläckar/missfärgningar/mikrobiell påväxt, rötskador förekommer på flertal ställen.

Fuktfläckar kan bero på olika saker, och kan vara ett tecken på en tidigare eller ett pågående läckage.

Vi rekommenderar en fördjupad undersökning för att bedöma orsak och omfattning.

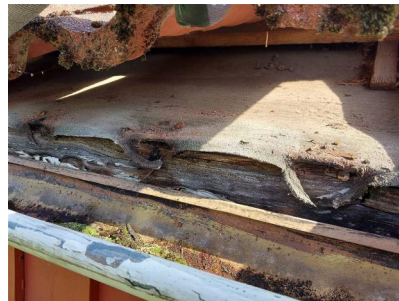
I övrigt noterades torr/spröd och sprucken papp.

Rötskador finns i takfot, mosspåväxt finns på pannor, takfotsplåtar saknas.

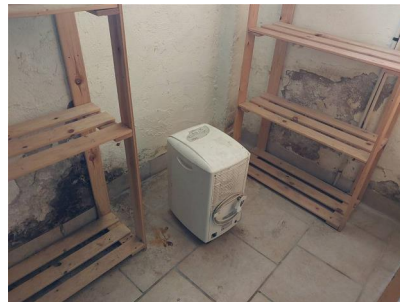
Utvändigt fuktskydd är äldre, puts och färgsläpp förekommer på väggar.

Eftersom källarens utvändiga fuktskydd (dagvattenssystem, dräneringssystem samt källarytterväggarnas utvändiga fuktskydd) är äldre, så kan systemet ha nedsatt funktion. Detta ökar risken för invändiga fuktskador i källaren.

Vi rekommenderar en kontakt med fackman för vidare kontroll samt åtgärdsförslag.

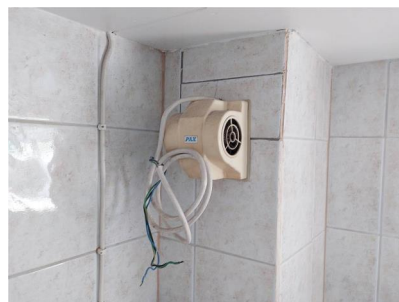
Frånluftsventilation är ej inkopplad.

Tätskikt saknas i golvbrunnen.
