# Besiktningsprotokoll

Anticimex Försäkringsbesiktning i samarbete med Fastighetsbyrån

| Fastighetsadress:<br>Västfjällvägen 22 | |

| Besiktningsdatum:<br>2025-07-14 | Protokollnummer:<br>69097597 |

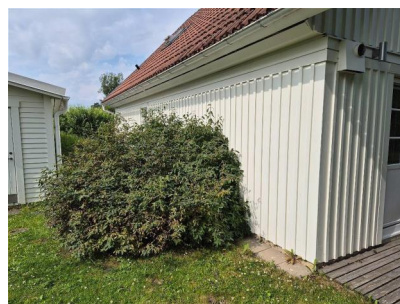
Växter finns i anslutning till byggnaden.

När det finns rabatter och växter nära byggnaden finns risk att fukt stannar kvar i väggarna. Detta kan i sin tur orsaka invändiga fuktskador. Växternas rötter kan också skada grundmuren och sätta dräneringsledningen ur funktion.

Området närmast huset rekommenderas att vara fritt från växtlighet.

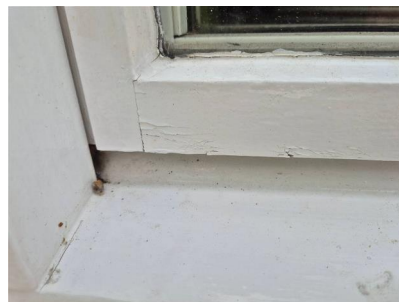
Torrspäckor finns på fönster.

Dessa bedöms inte ha lett till bakomliggande skador.

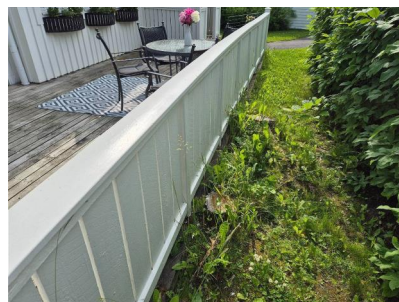
Räcket har rötskador.  
Byt ut rötskadade delar.

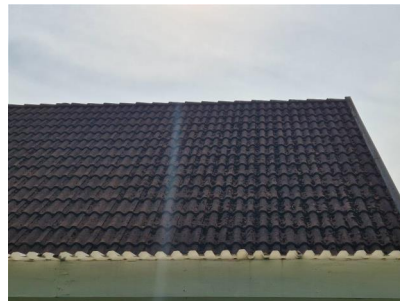
Mosspåväxt finns på delar av takpannor.

Mossa som växer på taket kan leda till att taktäckningen har ett minskat motstånd mot vatteninträngning. Detta i sin tur kan leda till fuktskador på träläkt och takkonstruktionen vilket kan resultera i mikrobiella skador (angrepp av mikroorganismer).

Taket är kontrollerat från marken.

Yttertaket som är original har passerat sin förväntade tekniska livslängd men detta behöver inte betyda att man omedelbart ska renovera. Det jag rekommenderar är att avlägsna mosspåväxt och därefter utföra årliga kontroller i väntan på ett framtida takbyte.

För att öka livslängden på taket rekommenderas att mossan tas bort från takpannorna.

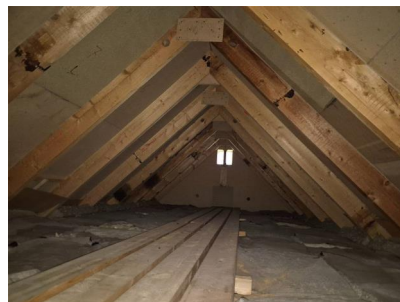
Vid kontroll av vinden uppmättes fuktvärden under kritisk fuktnivå för mikrobiell tillväxt och en normal lukt upplevdes.

Fuktkvoten i underlagstak/takbjälkar uppmättes till 9%.

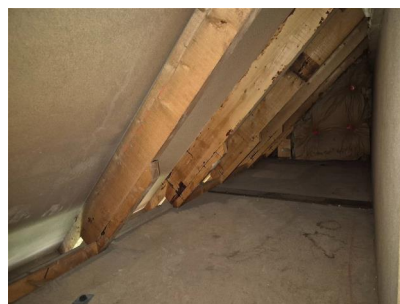
Mindre fuktfläckar som förekommer uppkom sannolikt vid byggnation.

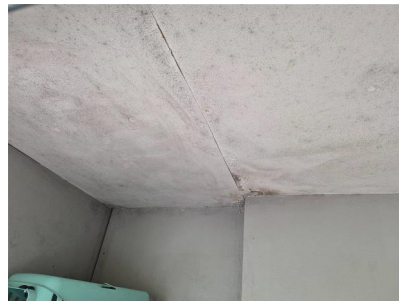
Vid inträde till garaget möts jag av en mikrobiell doft och fuktfläckar finns i tak. Jag rekommenderar att byta yttertak, kontrollera innertak och vind samt förbättra garagets ventilation.

Mikrobiell doft känns vid inträdet till garaget och skador finns i innertaket. Mikrobiell påväxt allmänt i garaget.

Vi rekommenderar takbyte och i samband med detta kontrollera underliggande konstruktioner. Förbättra garagets ventilation.

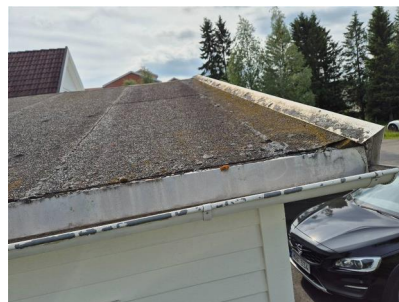
Yttertaket är äldre och skador finns synliga i garage.

Vi rekommenderar kontakt med takentreprenör för omläggning av yttertaket. I samband med takrenoveringen bör angränsande konstruktioner kontrolleras för att upptäcka eventuella följdskador.

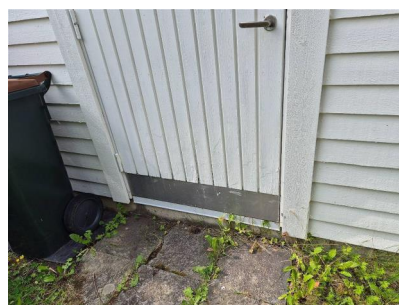
Dörr på garage har rötskador. Byt ut rötskadade delar, alternativt byt dörr.

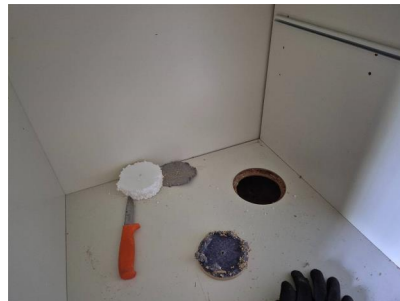
Vid kontroll av golvkonstruktion upplevdes normal lukt vid kontrollpunkt samt golv/väggvinkel.

Grundläggningen består av en betongplatta på mark utan underliggande isolering och med ett flytande golvspånskiva på en cellplastisolering.

Konstruktion beskriven: betongplatta, ångspärr, cellplastisolering, lumpapp, spånskiva, stegdämpare, laminatgolv.  
Kontroll utförd i garderob i sovrum 1.

Vid kontroll av ytterväggsyll uppmättes fuktkvoten till 13,8 %.  
Kontroll utförd i diskbänkskåp.

Flytande golvkonstruktion och eventuella väggsyllar riskerar att drabbas av fuktskador på grund av naturlig fuktpåverkan om fuktskyddet är bristfälligt utfört alternativt saknas. Fuktvandring kan ske från marken genom betongen till organiskt material genom så kallad kapillarsugning och diffusion, vilket kan leda till skador med lukt av mikrobiell karaktär. Om väggsyllarna är tryckimpregnerade kan även en kemisk lukt förekomma.

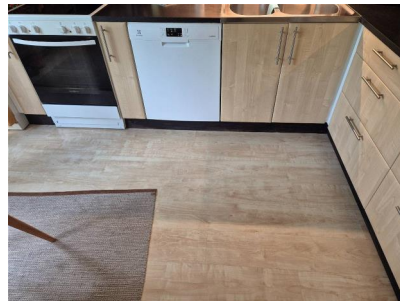
Fuktskydd saknas i diskbänksskåp samt under frysskåp.

Utan fuktskydd är det svårt att upptäcka läckage från rörledningar. Vatten kan då tränga in i omkringliggande konstruktioner och orsaka fuktskador.

För att upptäcka eventuella läckage, installera ett fuktskydd.

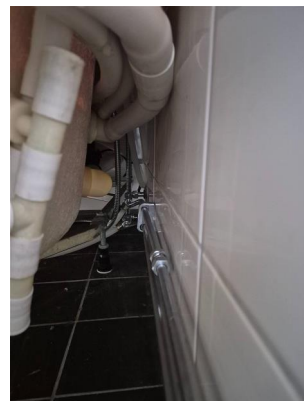
Rör genomföring finns i vägg i plats för bad.

Rör genomföringar i väggen medför en ökad risk för att vatten tränger in i omkringliggande konstruktioner och orsakar fuktskador.
