# Besiktningsprotokoll

Anticimex Försäkringsbesiktning i samarbete med Fastighetsbyrån

| Fastighetsadress:<br>Älvsborgsvägen 13 | |

| Besiktningsdatum:<br>2025-06-23 | Protokollnummer:<br>69075753 |

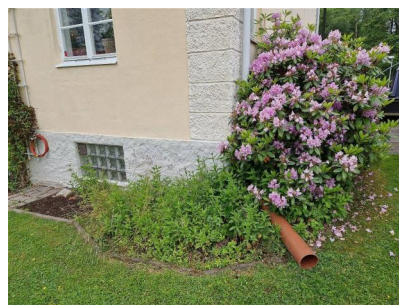
Växter finns i anslutning till byggnaden.

När det finns rabatter och växter nära byggnaden finns risk att fukt stannar kvar i väggarna. Detta kan i sin tur orsaka invändiga fuktskador. Växternas rötter kan också skada grundmuren och sätta dräneringsledningen ur funktion.

Området närmast huset rekommenderas att vara fritt från växtlighet.

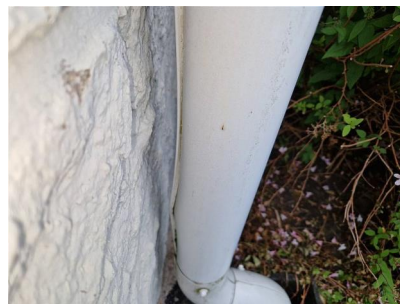
Fals på stuprör vänd mot fasad, frostsprängning förekommer på fals.

När stuprören är monterade med falsen vänd mot fasad ökar risken för fuktskador på fasad och sockel vid ett eventuellt läckage.

För att undvika skador på fasad/sockel kan man med fördel vända stuprörens fals ut från fasad.”

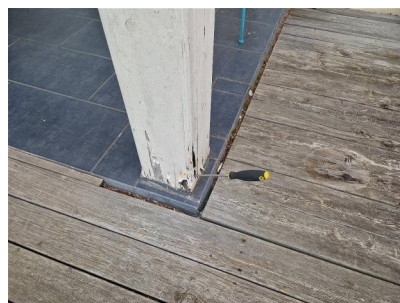
Balkongens pelare har rötskador.

Rötskador finns i balkongpelare.

Rötskador i balkong är ett tecken på bristande fuktskydd och hög fuktpåverkan.

Vi rekommenderar en fördjupad undersökning för att bedöma orsak och omfattning.

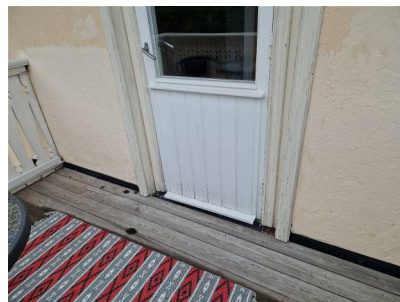
Dörr och foder är i behov av målning/underhåll.

Dörrar där målningsbehov finns riskerar att få fukt- och rötskador på grund av sämre vattenavvisande förmåga.

För att öka livslängden på dörr rekommenderas målning och underhåll.

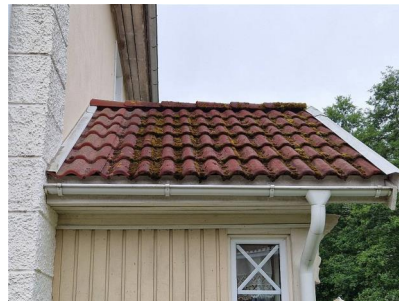
Mosspåväxt finns på takpannor.

Mossa som växer på taket kan leda till att taktäckningen har ett minskat motstånd mot vatteninträngning. Detta i sin tur kan leda till fuktskador på träläkt och takkonstruktionen vilket kan resultera i mikrobiella skador (angrepp av mikroorganismer).

För att öka livslängden på taket rekommenderas att mossan tas bort från takpannorna.

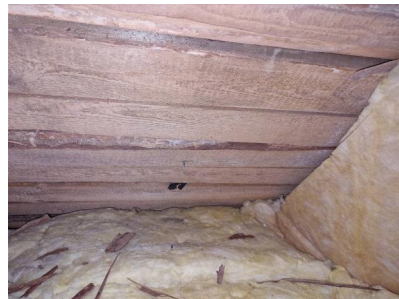
Vid kontroll av sidovinden endast vid luckan uppmättes fuktvärden under kritisk fuktnivå för mikrobiell tillväxt och en normal lukt upplevdes. Fuktkvoten i underlagstak/takbjälkar uppmättes vid besiktningstillfället till ca 7,8 %. Detta värde varierar dock under året beroende på årstid och utomhusklimat.

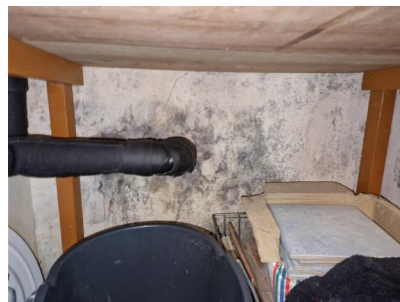
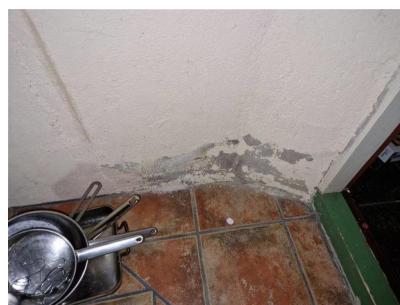
Puts- och färgsläpp finns på källarväggar.

Puts- och färg som släppt från underlaget invändigt på källarytternas väggar är ett tecken på att källarens utvändiga fuktskydd inte längre fungerar tillfredsställande.
