**Fastighetsuppgifter**

Skällebred 1:15

Skällebred 448

| Uppdragsnummer | P4675 |

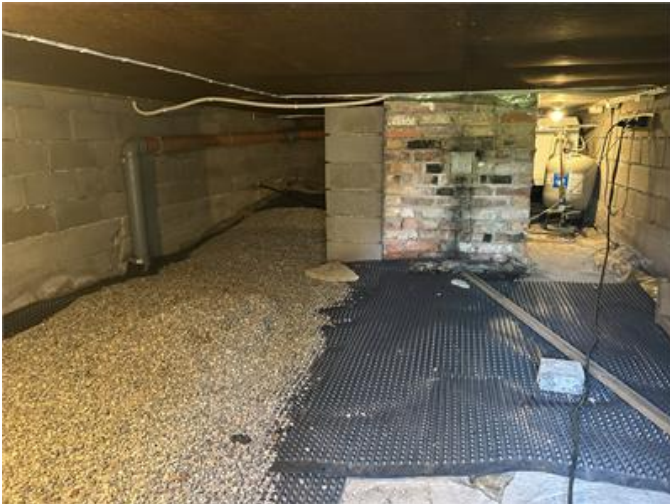
Krypgrund: Översiktsbild

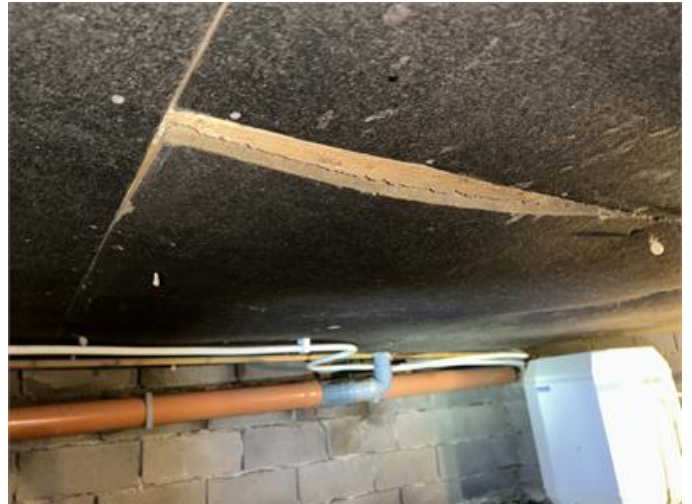
| Besiktningsresultat | | | | | |
|---|---|---|---|---|---|
| Krypgrund | | | X | | Krypgrunder är generellt ansett som en riskkonstruktion för fuktskador.<br>Fuktanvisning på grundmur.<br>Salt och kalk utfällning noteras på grundmur.<br>Trossbottenskiva hänger.<br>Fuktvärden i nivå och strax över med gränsvärde uppmättes i syll och bjälklag.<br>Se kommentar/riskanalys samt bilaga "Kontroll av konstruktion". |

Krypgrund: Trossbottenskiva hänger.

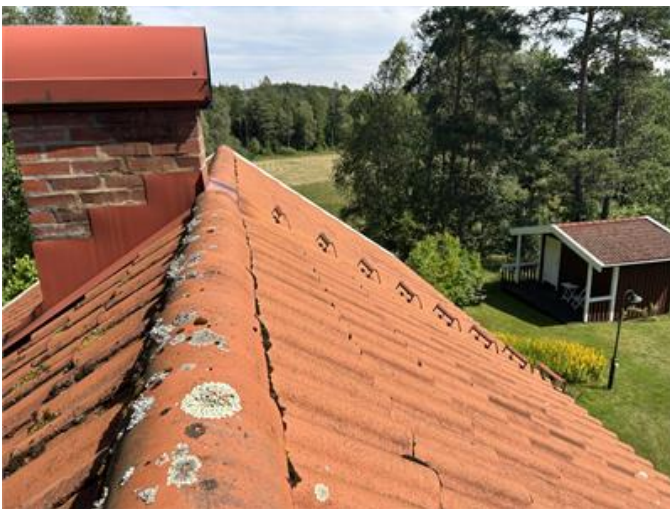
| Besiktningsresultat | | | | | |
|---|---|---|---|---|---|
| Tak | | X | | | Mossa börjar få fäste på takpannorna.<br>Se kommentar/riskanalys. |

Tak: Översiktsbild.

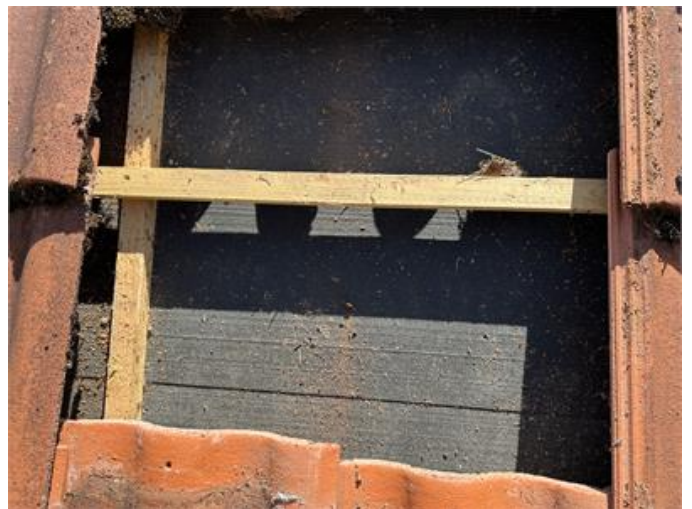
Tak: Stickkontroll utan anmärkning.

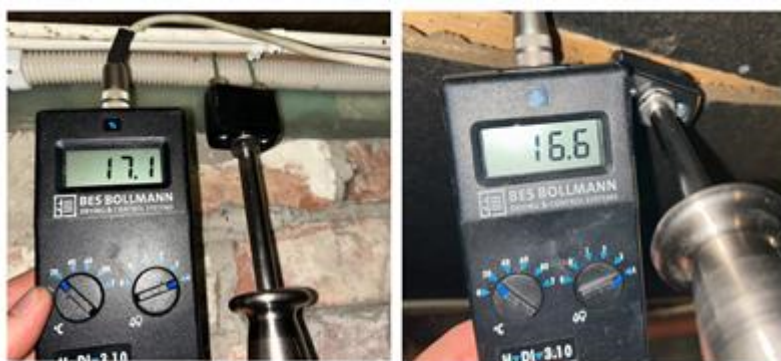
Fuktanvisning på grundmuren.  
Salt och kalk utfällning noteras på grundmur.

Kontroll av konstruktionen utfördes genom stickprovsmässig fuktmätning i syll, bärlinor och golvreglar. Fuktvärden i nivå och över gränsvärde för mikrobiell tillväxt uppmättes. Fuktkvoten i uppmättes till 16-18%. Risk för mikrobiell tillväxt föreligger vid en fuktkvot på 17% och rötskador >28%.

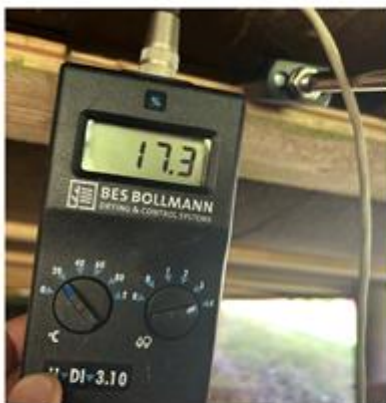
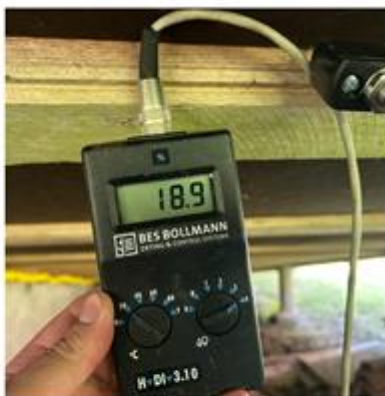
Kontroll av konstruktionen utfördes genom stickprovsmässig fuktmätning i syll, bärlinor och golvreglar. Fuktvärden i nivå och över gränsvärde för mikrobiell tillväxt uppmättes. Fuktkvoten i uppmättes till 17-19%. Risk för mikrobiell tillväxt föreligger vid en fuktkvot på 17% och rötskador >28%.
