# Besiktningsprotokoll

Anticimex Försäkringsbesiktning i samarbete med Fastighetsbyrån

| Fastighetsadress:<br>Krusbärsvägen 15 | |

| Besiktningsdatum:<br>2025-07-11 | Protokollnummer:<br>69110364 |

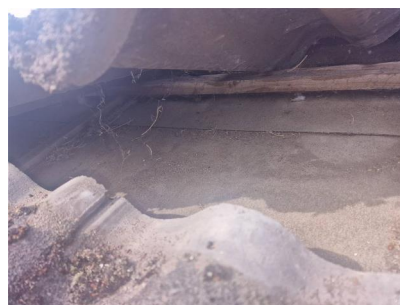
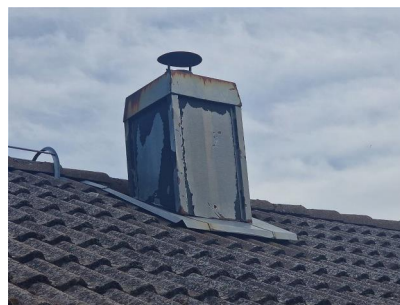
Yttertaket är äldre.  
Glipor noterades mellan nedre plåtbeslaget och takpannorna till vissa takhuvar.  
Vid rännalar har några takpannor släppt/lossnat.  
Mosspåväxt finns lokalt på taket.  
Plåtdetaljer har lokala färgsläpp och rostangrepp.  
Rötskador noterades lokalt i vindskivor.

Takpannor, plåtdetaljer och underlagspapp har enligt vår bedömning en begränsad livslängd. Eftersom husets taktäckning är äldre har det ett minskat motstånd mot vatteninträngning. Detta i sin tur kan leda till fuktskador på träläkt och vidare ner i underliggande konstruktioner.

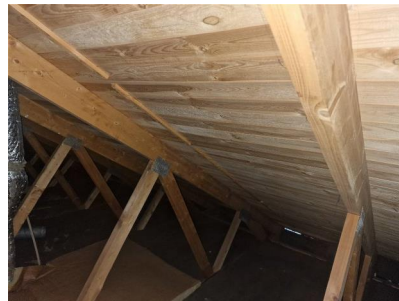
Mikrobiell påväxt finns på underlagstaket.

Detta kan vara ett tecken på att vinden tillförs fukt inifrån bostaden. Observera att besiktning av bostadens ventilationssystem inte har ingått i uppdraget.

För att komma tillrätta med detta kan fukttillförseln inifrån bostaden behöva minskas. Det kan göras genom att ventilationen i bostaden förbättras samt att eventuella otätheter i vindsbjälklaget (tak-/väggvinklar, taklucka med mera) tätas. Läs Anticimex faktablad om oppvärmade vindsutrymmen för tips och råd.

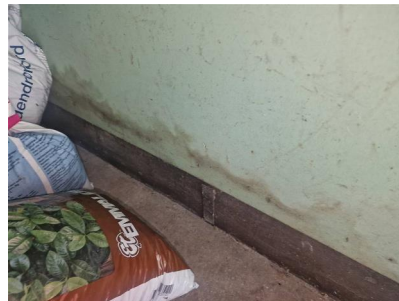
I förråddsdelen upplevs en mikrobiell lukt och missfärgningar noterades i nederkant av väggar. Vid fuktkvotsmätning i nederkant av väggen uppmättes fuktkvoten till mellan 19-20 % i träregeln som ligger mot betongplattan. Garagedelen är ouppvärmad och ytlig mikrobiell påväxt finns på väggar.

För att kontrollera orsaken till och omfattningen av de skador/brister som noterats rekommenderas att en fördjupad undersökning utförs.

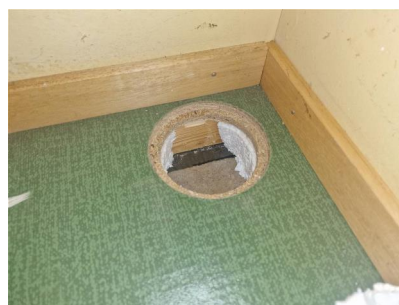
Grundläggningen består av en betongplatta på mark utan underliggande isolering och med en flytande golvspånskiva på en cellplastisolering.

Ett provhål togs upp i garderobens golv mot yttervägg åt öster. Konstruktionen består ovanifrån sett av ytskikt, golvspånskiva, cirka 5 cm cellplast samt en plastfolie mot betongplattan. Från provhålet noterades en obehandlad väggregel/syll där en fuktkvotsmätning utfördes. Fuktkvoten uppmättes till mellan 14-16 %. Ingen avvikande lukt upplevdes från provhålet eller vid luktkontroll längs golv-/väggvinklar.

Flytande golvkonstruktion och eventuella väggsyllar riskerar att drabbas av fuktskador på grund av naturlig fuktpåverkan om fuktskyddet är bristfälligt utfört alternativt saknas. Fuktvandring kan ske från marken genom betongen till organiskt material genom så kallad kapillarsugning och diffusion, vilket kan leda till skador med lukt av mikrobiell karaktär. Om väggsyllarna är tryckimpregnerade kan även en kemisk lukt förekomma.

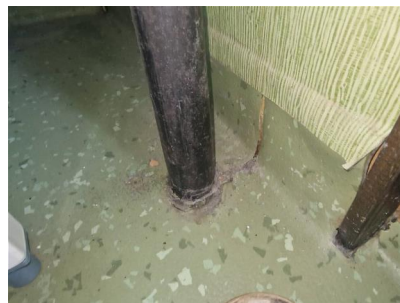
Utrymmet har äldre yt-/tätskikt på golvet.  
Otätheter noterades lokalt i våtrumsmattan.  
Rör genomföringar finns i golvet.

Eftersom funktionen, som innebär att ytskiktet/tätskiktet ska vara vattentätt, kan vara nedsatt samt har de brister som noterats finns en ökad risk att vatten tränger igenom ytskiktet/tätskiktet med vattenskador i omkringliggande konstruktioner som följd.

Vid fuktindikering i utrymmet noterades inga förhöjda fuktindikationer.
