# Besiktningsprotokoll

Anticimex Försäkringsbesiktning i samarbete med Fastighetsbyrån

| Fastighetsadress:<br>Älgstråket 16 | |

| Besiktningsdatum:<br>2025-05-05 | Protokollnummer:<br>68966693 |

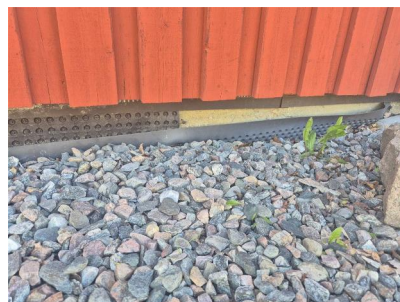
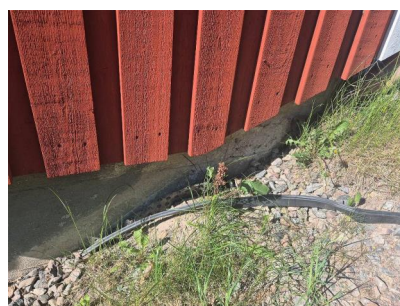
#### Utvändigt / Sockel

Utvändigt fuktskydd ligger lokalt oskyddat ovan mark, överkantslisten har släppt på sina ställen (saknas lokalt på framsida)

Risk finns att det utvändiga fuktskyddet skadas och funktionen försämras.

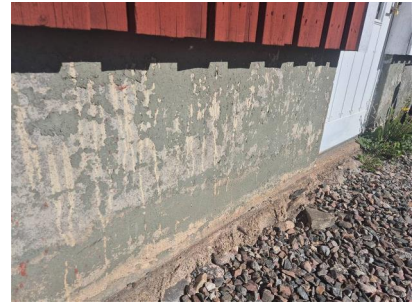
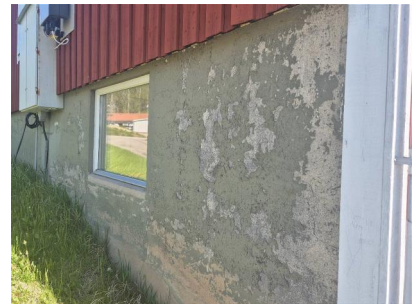
Sprickor och färgsläpp finns i sockel.

Dessa bedöms inte ha lett till bakomliggande skador.

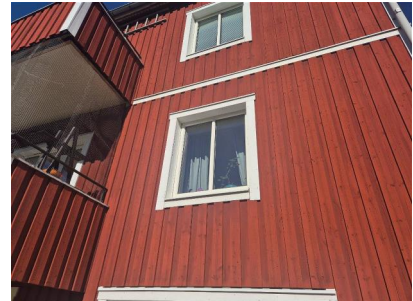
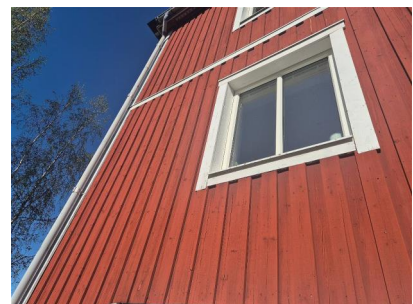
### Utvändigt / Fasad

Mindre torrsprickor finns i fasadpanelen.

Dessa bedöms inte ha lett till bakomliggande skador.

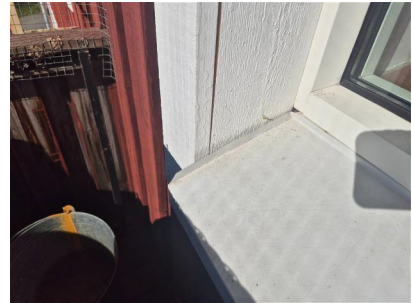
### Utvändigt / Fönster

Enskilda fönsterbleck är otäta mot sin infästning.

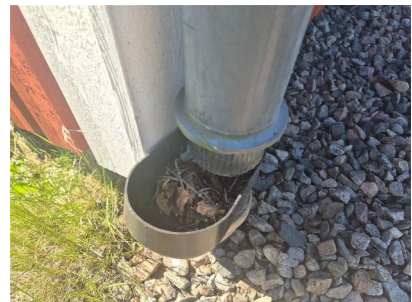
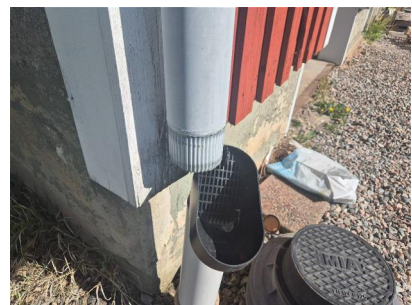
### Utvändigt / Hängrännor / Stuprör

Ej självrensande lövsilar.

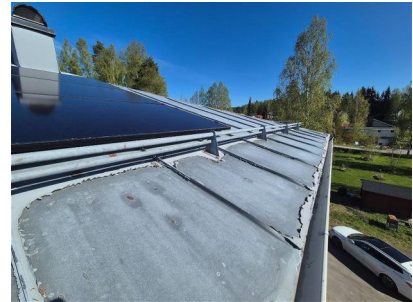
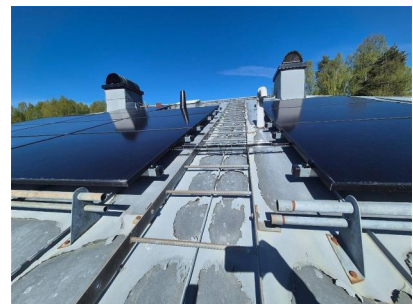
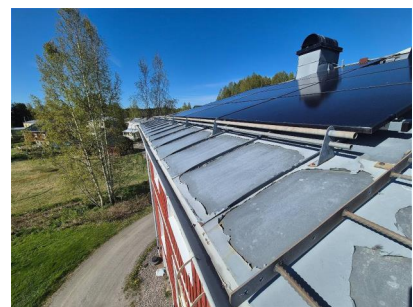
### Utvändigt / Tak

Äldre dubbelfalsat plåttak med monterade solceller.

Färgsläpp förekommer på plåttaket.

Observera att dessa tak har en beräknad livslängd om ca 50år.

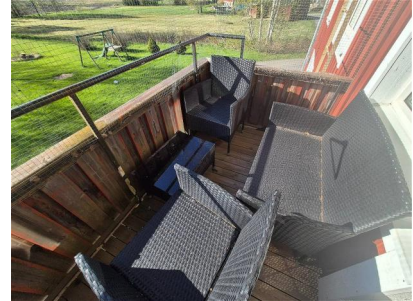
### Utvändigt / Balkong entréplan

Visst underhållsbehov på räcke samt överliggare.

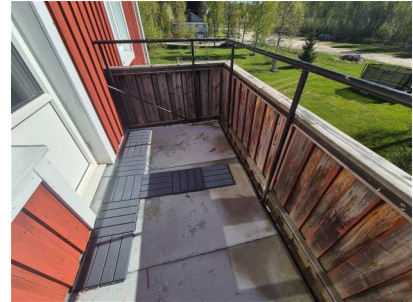
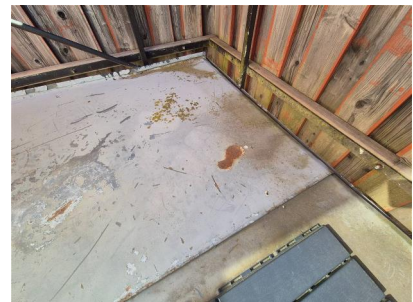
### Utvändigt / Balkong övre plan

Visst rostangrepp på falsad plåt (golv)

Räcke har visst underhållsbehov

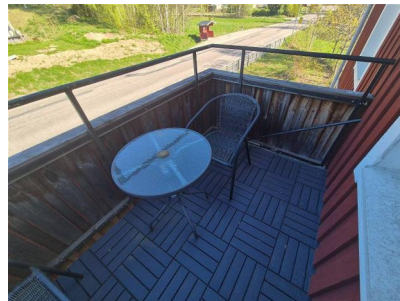
### Utvändigt / Balkong framsida

Visst underhållsbehov på räcke samt överliggare.

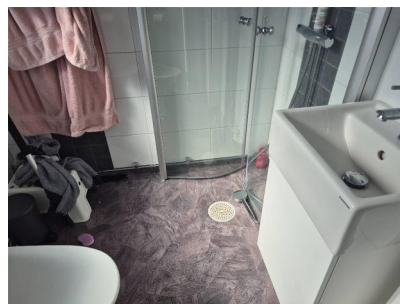
### Övre plan / Dusch/Toalett

Rör genomföring finns i golv.

Rör genomföringar i golvet medför en ökad risk för att vatten tränger ner i omkringliggande konstruktioner och orsakar fuktskador.

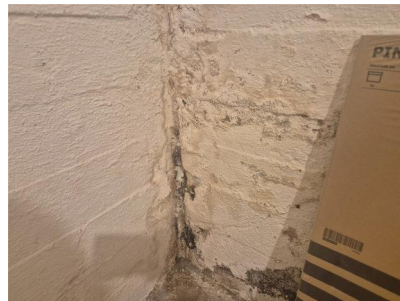
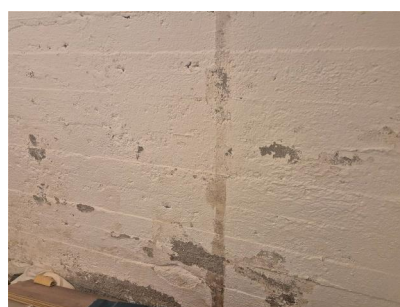
### Källarplan / Allmänt

Betongren källare med radiatorer i så gott som alla utrymmen.  
Del av källare (bankvalv samt garage) går endast att nå separat.

Spår av viss fuktrinrägning finns och lokala putssläpp förekommer på ytterväggar (se notering Sockel).  
Golvbrunnar är äldre av gjutjärn med visst rostangrepp.

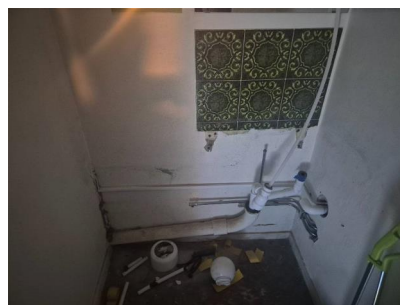
### Källarplan / Gammal WC

Utrymmet är under renovering

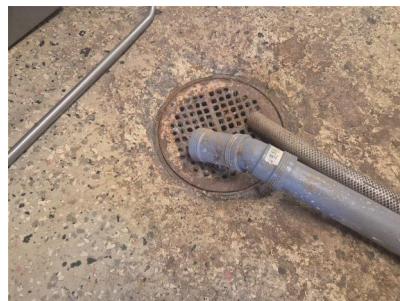
### Källarplan / Tvättstuga & grovingång

Gjutjärnsbrunnen är rostangripen.

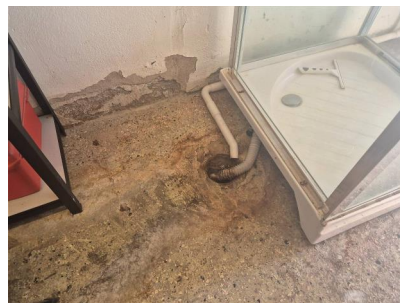
### Källarplan / Pannrum med utgång utifrån

Slitet golv och äldre rostangripen gjutjärnsbrunn.

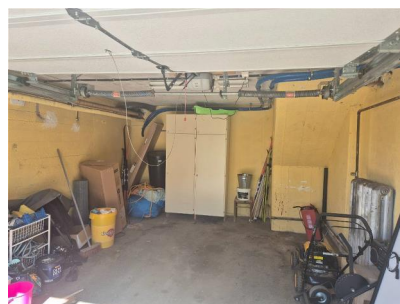
### Källarplan / Stora Garaget

Golvbrunn finns ej.
