# Besiktningsprotokoll

Anticimex Försäkringsbesiktning i samarbete med Fastighetsbyrån

| Fastighetsadress:<br>Överbyvägen 16 | |

| Besiktningsdatum:<br>2025-07-15 | Protokollnummer:<br>69097728 |

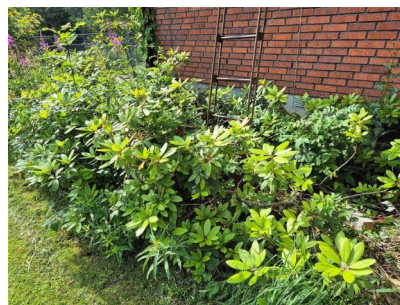
Växter finns i anslutning till byggnaden och upp på fasaden.

När det finns rabatter och växter nära byggnaden/på fasaden finns risk att fukt stannar kvar i väggarna. Detta kan i sin tur orsaka invändiga fuktskador. Växternas rötter kan också skada grundmuren och sätta dräneringsledningen ur funktion.

Området närmast huset rekommenderas att vara fritt från växtlighet.

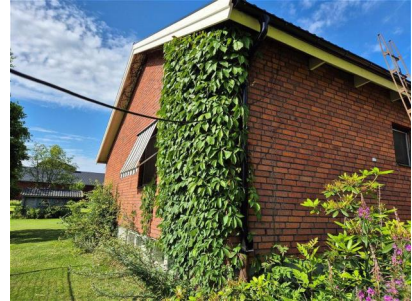
Se notering under "Markförhållanden".

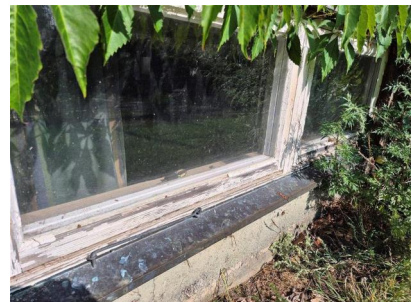
Källarfönstren har ett underhållsbehov.

Fönsterbågar och fönsterkarmar där målningsbehov finns riskerar att få fukt- och rötskador på grund av sämre vattenavvisande förmåga.

För att öka livslängden på fönster rekommenderas målning och underhåll.

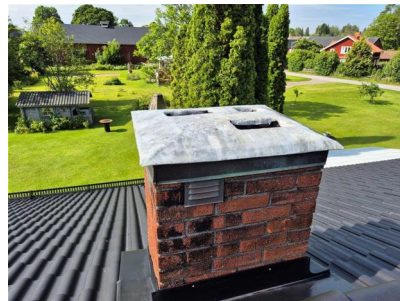
Besiktning av yttertaket har genomförts från marken samt från taket. Förbättra gärna med tätningsmassa vid plåtkragen runt skorstenen, i övrigt finns inget att notera på taket.

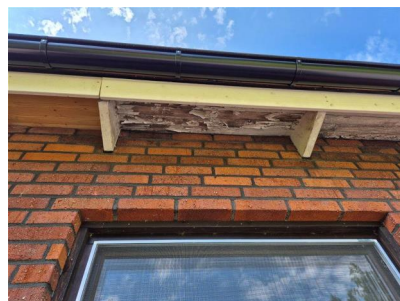
På undersida takutstick observerades lokala underhållsbehov.

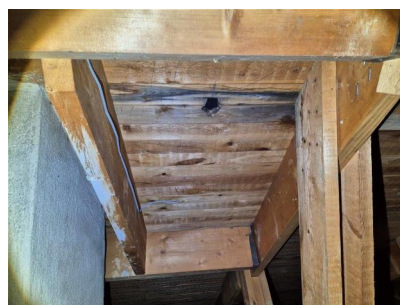
I vindsutrymmet observerade jag fuktfläckar på underlagstaket vid en genomföring för ett äldre expansionskärl. Eftersom taket är nyrenoverat bedöms detta ha uppstått innan takomläggningen.

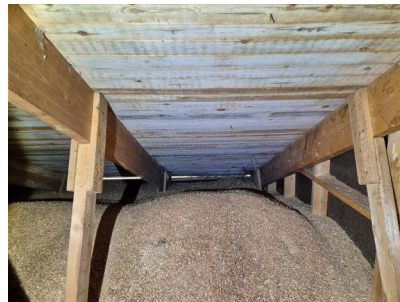
Vid stickprovskontroll av vinden har fuktvärden under kritisk fuktnivå för mikrobiell tillväxt uppmätts, dock förekommer lokal påväxt på underlagstak.

Det finns risk för mikrobiell tillväxt om den relativa fuktigheten (RF) i den omgivande luften är över 75 %. I furuvirke motsvarar det en fuktkvot (FK) på 17 %. Fuktkvoten i underlagstak/takbjälkar uppmättes till ca 8 %.

Påväxt på underlagstaket är vanligt förekommande och ett tecken på att vinden har tillförts eller tillförs fukt inifrån bostaden. Observera att besiktning av bostadens ventilationssystem inte har ingått i uppdraget.

För att komma tillrätta med detta kan fukttillförseln inifrån bostaden behöva minskas. Det kan göras genom att ventilationen i bostaden förbättras samt att eventuella otätheter i vindsbjälklaget (tak-/väggvinklar, taklucka med mera) tätas. Läs Anticimex faktablad om oppvärmda vindsutrymmen för tips och råd.

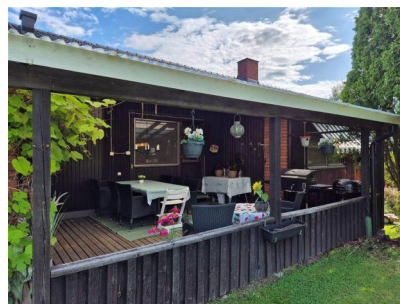
Ett målningsbehov finns på altanen.

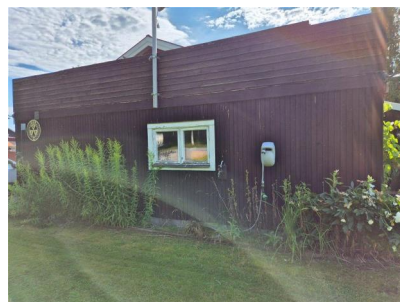
Hela garagets konstruktion är i behov av renovering vilket även uppdragsgivare upplyste om. Underhållsbehov finns i fasad, fönster och rötskador finns i taksargen. Konsultera gärna med en fackman för råd/åtgärdsförslag.

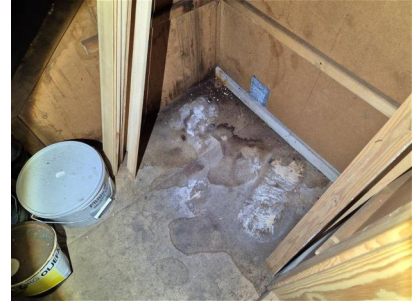
Invändigt finns både en källarvåning och en garagedel i markplan. I källardelen har uppdragsgivare rivit ut stora delar av utreglade väggkonstruktioner. Det finns dock ett gammalt duschutrymme, trappförråd och förrådsutrymme som bör rivas ut. Jag uppmätte även förhöjda fuktvärden i skivkonstruktioner i trappförrådet.

Vidare observerade jag brister i el-installationer och här är rekommendationen att en elektriker kontaktas för åtgärd.

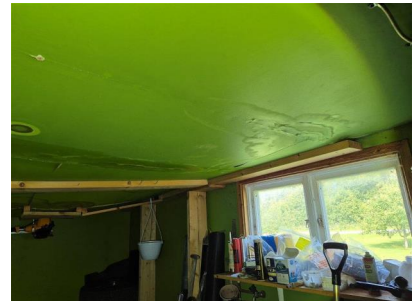
På markplan är innertaket nedsjunket och synliga fuktfläckar observerades. Uppdragsgivare upplyste om att de tänker riva ner innertaket.

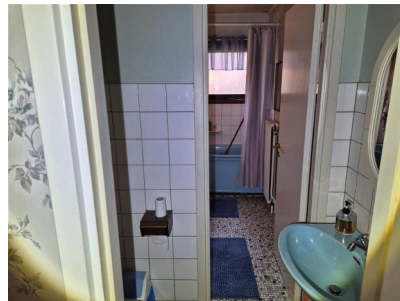
Våtutrymmet har äldre yt-/tätskikt och en äldre golvvbrunn. Sprickor observerades i väggkaklet och ett fönster är placerat inom duschzonen.

Utrymmet är äldre och har passerat tiden för sin tekniska livslängd.

Renovering av utrymmet rekommenderas. Kontakta en behörig våtrumsentreprenör för en renovering. I samband med renoveringen bör omkringliggande konstruktioner kontrolleras för att upptäcka eventuella följdskador.

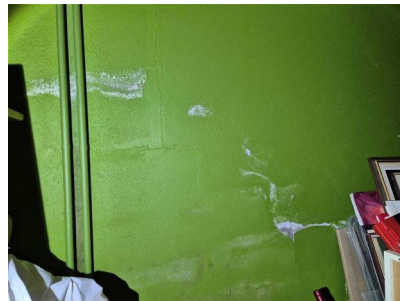
Lokala kalk/saltutfällningar observerades på grundmuren mot entrésidan. Se noteringar under "Allmänt". Bedöms inte ha lett till några bakomliggande skador.

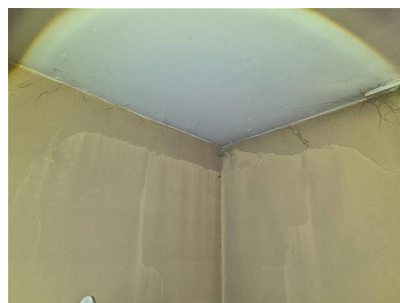
Spricka/or finns i vägg. Dessa bedöms inte ha lett till bakomliggande skador.

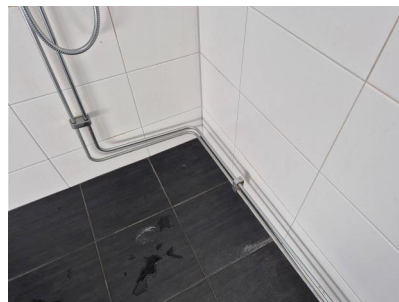
Vidare noterade jag att vattenledningarna lossnat från väggen, detta bör åtgärdas.

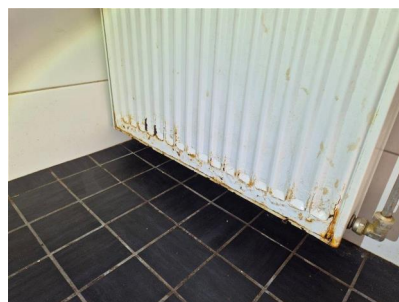
Avgränsa gärna duschzonen mot elementet då det finns ytrost i nederkant element.
