# Besiktningsprotokoll

Anticimex Försäkringsbesiktning i samarbete med Fastighetsbyrån

| Fastighetsadress:<br>Fågelsångsvägen 1 | |

| Besiktningsdatum:<br>2025-07-14 | Protokollnummer:<br>69102845 |

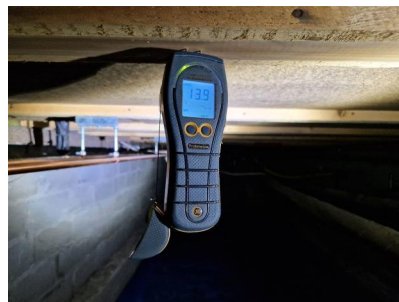
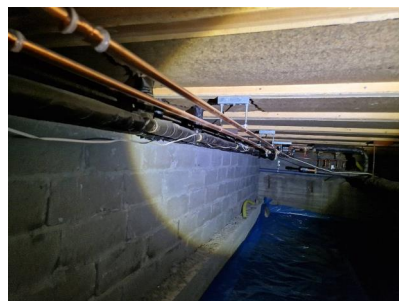
- Vid kontroll av krypgrunden uppmättes låga fuktvärden.
- Syllen är kemisk behandlad.
- Oisolerade vattenrör.
- Äldre gjutjärnstam från grunden till gatan.

Fuktkvoten uppmättes till 14%, risk för mikrobiell tillväxt föreligger om fuktkvoten överstiger 17%.

Klimatet i en krypgrund ändras under året, framförallt när utifrånkommande luftmassor kyla av i utrymmet när missgynnsam temperaturskillnad råder, även det fukttillskott som kommer ifrån mark påverkar klimatet. Därav kan man förvänta sig att klimatet är som fuktigast under sommarhalvåret med risk för fuktrelaterade brister.

Gjutjärn rostar kontinuerligt med risk för läckage och fuktskador. Oisolerade vattenrör kan medföra en risk för frysskador.

Det är vanligt förekommande att kemiskt behandlat virke från aktuell byggperiod avger en avvikande kemisk lukt vilken kan spridas till boendemiljön. Vid besiktningstillfället upplevdes normal lukt.

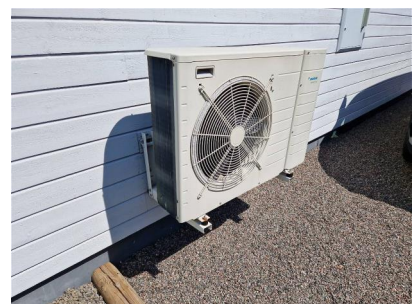
Kondensvatten från värmepumpens utedel leds inte undan.

När kondensvatten inte leds undan kan man förvänta sig en ökad fuktbelastning med risk för fuktrelaterade brister.

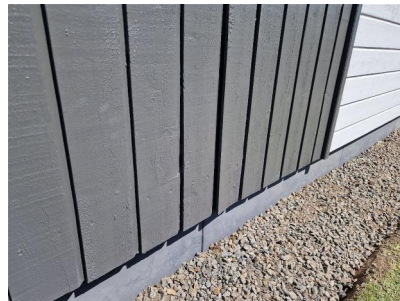
Lokalt har fasadpanelen släppt från infästning.

Det rekommenderas att de fasadbrädor som lossnat skruvas fast.

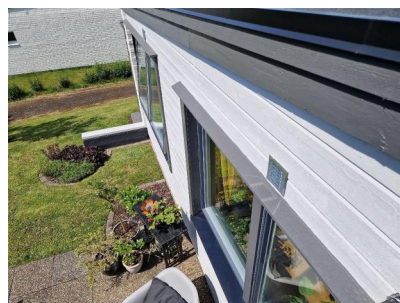
Ovan fönster är det en droppbräda som inte är infälld i panelen. Skarv mellan panel och droppbräda är fogad.

En fog kan spricka upp med tiden vilket kan medföra att vatten orsakar skador. Därför är det viktigt att säkerställa fogen är tät.

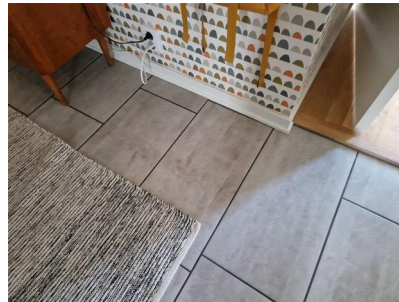
Hålrums ljud på en klinkerplatta.

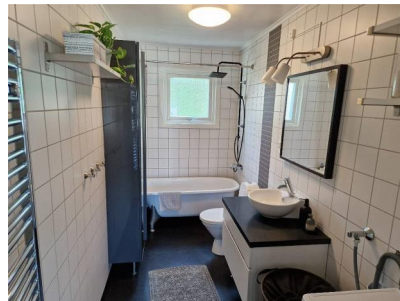
Fönster är placerat vid duschzon.

Fönstrets placering medför en risk för fuktskador i fönster och väggkonstruktionen. Det är därav viktigt att skydda fönster mot vattenbegjutning.
