**Fastighetsuppgifter**

Koppen 2

Getmyrsgatan 20

## Bilaga 1 för kontroll av valda konstruktioner

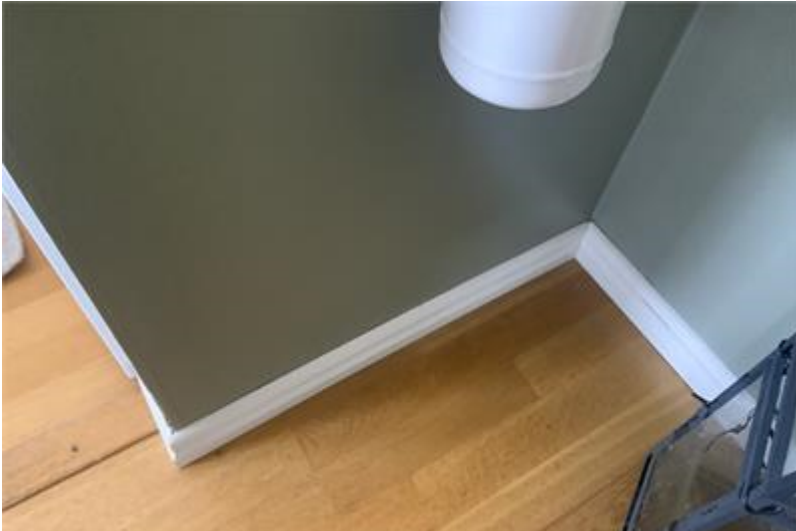
| Byggnadsdel | Mellanvägg i hall |
| Konstruktionsdel | Träsyll |
| Konstruktionsuppbyggnad | Betong - Träsyll |

Fuktkvoten i träsyll uppmättes till 12% FK. Det kritiska gränsvärdet för mikrobiell tillväxt brukar anges till ca 17% fuktkvot (FK).

Fuktkvoten är under gränsvärdet för mikrobiell påväxt. Notera att stickprovsmässig undersökning är utförd samt att mätvärden normalt sett kan variera över årstiderna. För att säkert fastställa konstruktionens kondition och fuktstatus måste en mer omfattande undersökning utföras.
