# Besiktningsprotokoll

| Fastighetsbeteckning:<br>Repslagaren 5 | |
| Fastighetsadress:<br>Änggatan 10 | |

| Besiktningsdatum:<br>2025-07-14 | Protokollnummer:<br>69103067 |

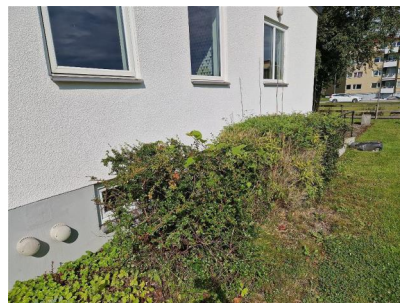
Växter finns i anslutning till byggnaden.

När det finns rabatter och växter nära byggnaden finns risk att fukt stannar kvar i väggarna. Detta kan i sin tur orsaka invändiga fuktskador. Växternas rötter kan också skada grundmuren och sätta dräneringsledningen ur funktion.

Området närmast huset rekommenderas att vara fritt från växtlighet.

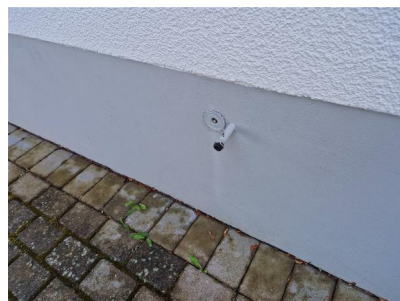
Vattenutkastaren är inte frostsäker.

När vattenutkastaren inte är frostsäker ökar risken för att den ska frysa sönder och orsaka vattenskada.

Byt till självdränerande vattenutkastare vilket innebär att den är frostsäker.

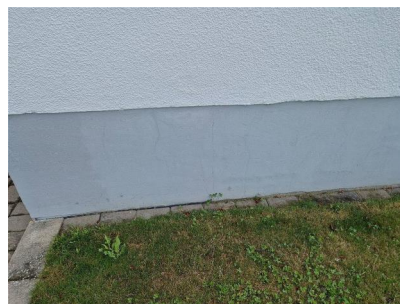
Sprickor finns i sockel.

Dessa bedöms inte ha lett till bakomliggande skador.

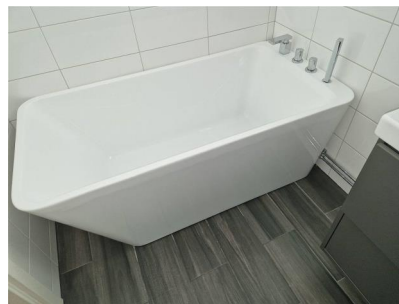
Golvbrunn och utrymmet under badkaret är ej besiktningsbar.

För att kunna bedöma golvbrunnen och utrymmet under badkaret rekommenderar vi att den är tillgänglig och rengjord.

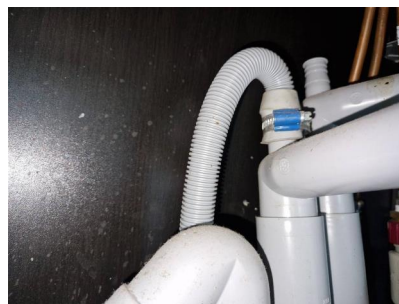
Upphängningsbygel saknas på avloppslang från diskmaskinen.

När upphängningsbygel saknas ökar risken för brott på slangen med läckage som möjlig följd.

För att hindra brott på avloppsslang rekommenderas komplettering av upphängningsbygel.

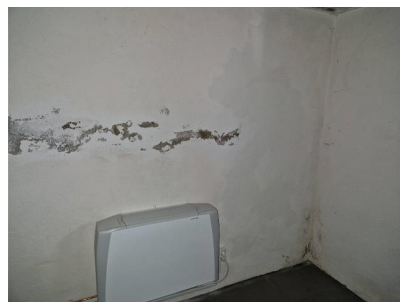
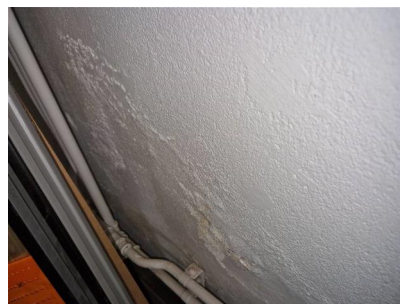
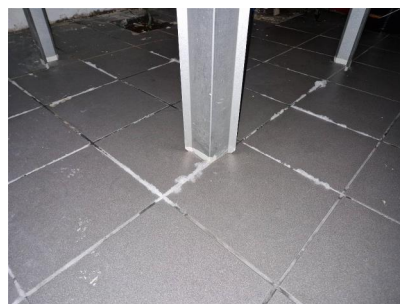
Puts- och färgsläpp finns på källarväggar och saltutfällningar på golv.

Puts- och färg som släppt från underlaget invändigt på källarytterväggarna är ett tecken på att källarens utvändiga fuktskydd inte längre fungerar tillfredsställande.

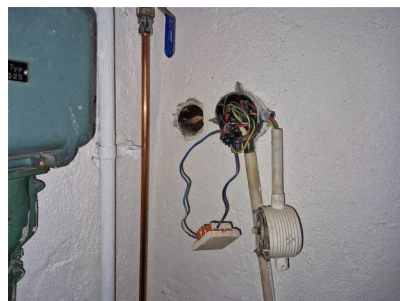
Elinstallationen i utrymmet har enligt vår bedömning uppenbara brister.

Elinstallationen i utrymmet är en säkerhetsrisk som kan orsaka både personskador och brand. Observera att besiktning av bostadens elsystem inte har ingått i uppdraget.

Kontakta en elektriker för kontroll och åtgärd.
