**Fastighetsuppgifter**

Fastighetsbeteckning  
Stora Flöttorp 1:63  
Adress  
Rönnvägen 5  
46595 Nossebro

| Uppdragsnummer | R8544 |
| Besiktningsdatum | 2025-07-16 |

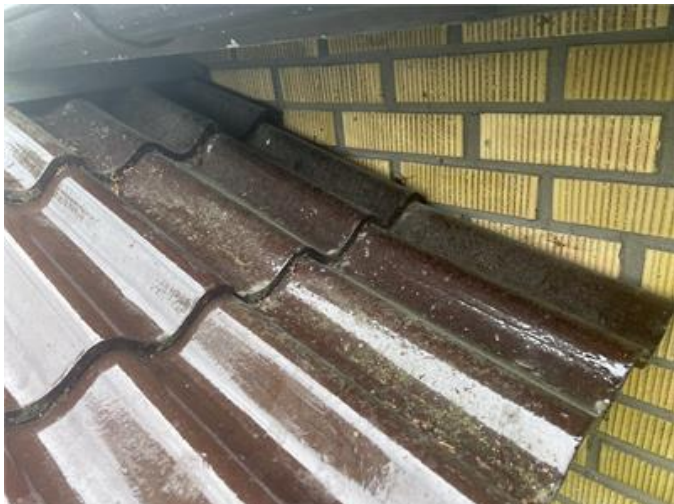
| Besiktningsresultat | | | | | |
|---|---|---|---|---|---|
| Tak | | X | | | Taket har äldre standard och takpappen och takpannornas tekniska livslängd anses vara passerad, se även info på protokollets näst sista sida Pos. 2. Några skadade takpannor förekommer och stort avstånd förekommer mellan plåtbeslag och takpannor. Ståndplåt saknas mot fasad på entrétak. Bristerna medför en ökad risk för att nederbörd kan leta sig in med fuktrelaterade skador som följd. Taket är besiktigt från stege vid takfot och mark. Taksäkerheten uppfyller inte boverkets rekommendationer. se även bild pos 1 och 2. |

Pos 1.  
Ståndplåt saknas.

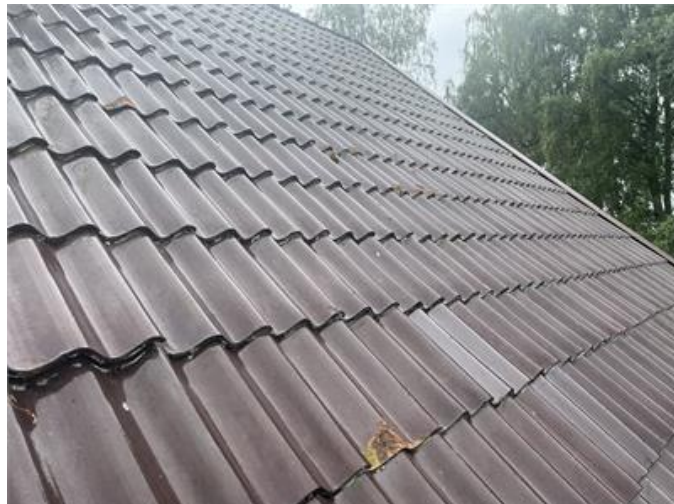
Pos 2.  
Skadade takpannor förekommer.
