# Besiktningsprotokoll

Anticimex Försäkringsbesiktning i samarbete med Fastighetsbyrån

| Fastighetsadress:<br>Eftra Ekhaga 428 | |

| Besiktningsdatum:<br>2025-07-07 | Protokollnummer:<br>69104299 |

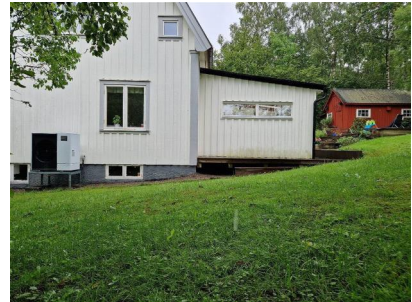
Marken lutar mot huset.

Detta innebär en ökad fuktbelastning mot grunden vilket i sin tur kan orsaka fuktskador i huset.

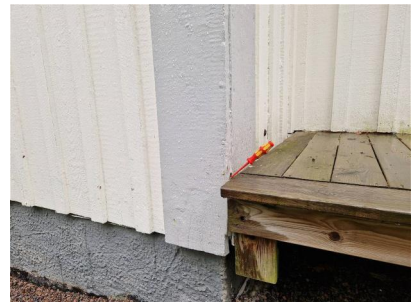
Torrspäckor och färgsläpp samt mindre rötskador förekommer lokalt på fasadpanelen.  
Altandäcket ligger högt mot fasaden.

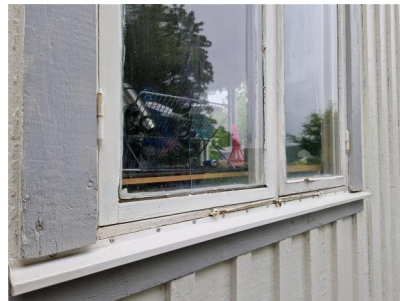
Torrspäckor, färg-/kittsläpp samt mindre rötskador förekommer lokalt på fönster och dörrar.  
Det förekommer flertalet fönster med spruckna fönsterglas.  
Tröskelbleck saknas under källardörren.

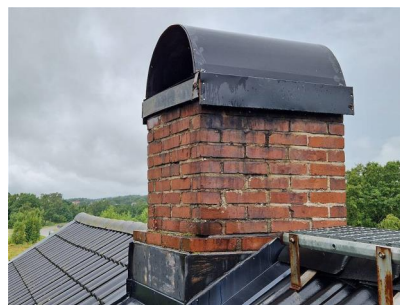
Sprickor och fogsläpp förekommer i skorstenen.  
Färgsläpp och mindre rostangrepp förekommer lokalt på plåtdetaljer som ej är utbytta i samband med takomläggningen.

Vi rekommenderar att kontakt tas med fackman för vidare kontroll och bedömning av lämpliga åtgärder.

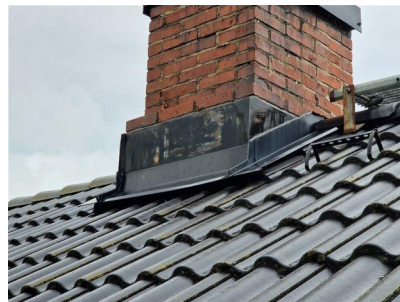
Skorstenens plåtbeslag följer inte takpannornas profilering.  
Lav-/mosspåväxt förekommer lokalt på yttertaket.

Bristar i den utvändiga taktäckningen kan leda till att regn- eller smältvatten tränger ner i underliggande takkonstruktion och orsakar fuktrelaterade skador som möjlig följd.

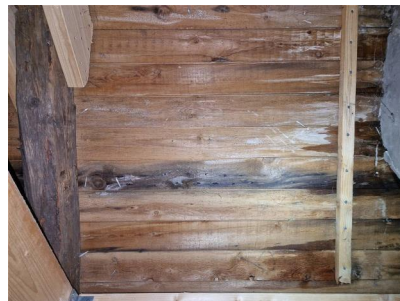
- Mikrobiell påväxt finns på underlagstaket.

Den upptäckta mikrobiella påväxten på underlagstaket kan vara ett tecken på att vinden tillförs fukt inifrån bostaden och/eller uteluften.

Vi rekommenderar en fördjupad undersökning för att bedöma orsak och omfattning.

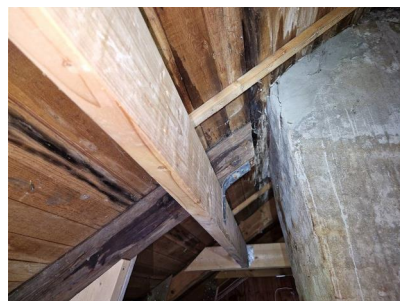
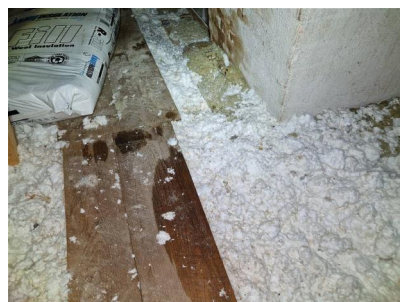
- Fuktfläckar/missfärgningar noterades lokalt på underlagstaket, murstocken och på landgångarna.  
Våta partier förekommer i isoleringen intill murstocken.

Fuktfläckar kan bero på olika saker, och kan vara ett tecken på en tidigare eller ett pågående läckage.

Vid fuktindikering mot fuktfläckarna noterades lokalt förhöjda fuktindikationer på och intill murstocken på underlagstaket.

Vi rekommenderar att kontakt tas med fackman för vidare kontroll och bedömning av lämpliga åtgärder.

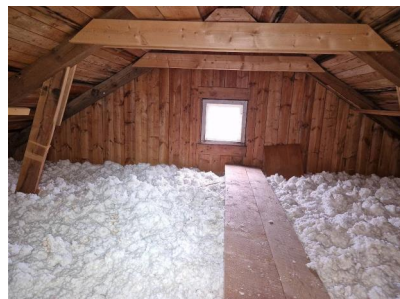
Vinden är tilläggsisolerad.

Eftersom vindsbjälklaget tilläggsisolerats så kommer klimatet på vindsutrymmet att ändras, främst vintertid. Detta i sin tur kan leda till uppfuktning av underlagstakets insida vilket kan resultera i mikrobiella skador (angrepp av mikroorganismer).

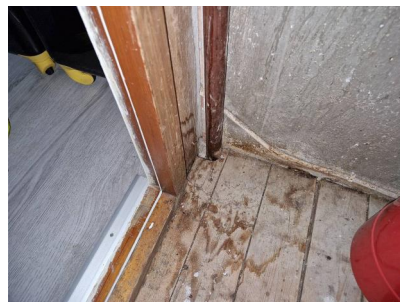
Äldre missfärgningar noterades lokalt på golvet intill röret till det bortkopplad expansionskärlet.

Vid fuktindikering mot missfärgningarna noterades inga förhöjda fuktindikationer.

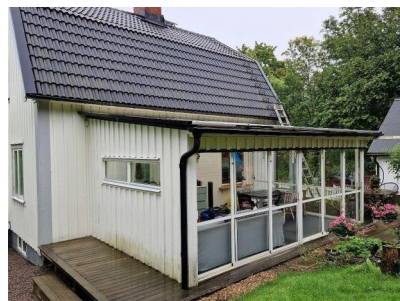
Uterummet är av enklare konstruktion.

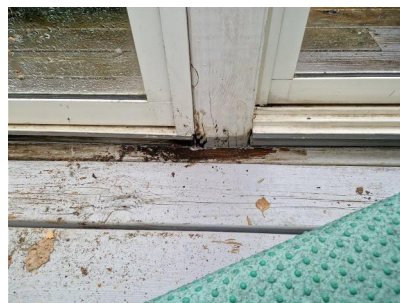
Inläckage noterades lokalt invändigt på trallgövet intill hörnstolparna.

Fuktfläckar kan bero på olika saker, och kan vara ett tecken på en tidigare eller ett pågående läckage.

Vi rekommenderar att kontakt tas med fackman för vidare kontroll och bedömning av lämpliga åtgärder.

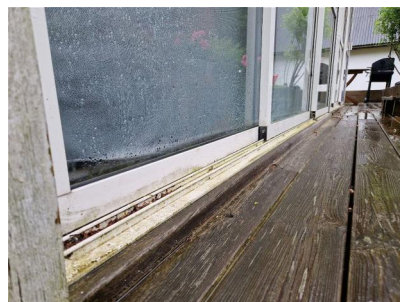
- Tröskelbleck saknas under skjutpartierna.

Avsaknad av tröskelbleck medför att det finns risk för att vatten kan rinna in och orsaka fuktskador på tröskel och/eller i kringliggande vägg och bjälklag.

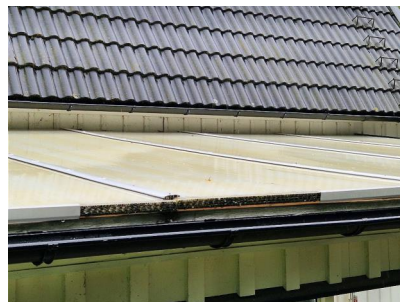
- Anslutningsplåt saknas mellan uterumstaket och fasaden.  
Det förekommer enstaka skruvar som krupit ut från infästningen till skarvlisterna för kanalplasttaket.  
Ändlistor saknas bitvis på kanalplasttaket.

Detta medför en ökad risk för att regn- eller smältvatten kan tränga in mellan anslutningen och väggen, vilket i sin tur kan leda till fuktrelaterade skador i tak och väggkonstruktioner.

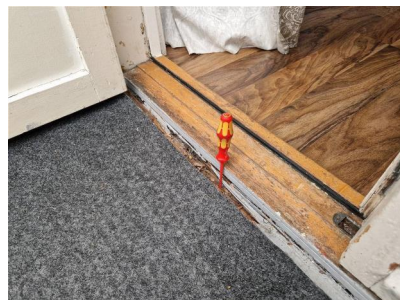
Äldre rötskador noterades lokalt på foderbrädan till altandörren som sitter skyddat i uterummet.  
Mikrobiell påväxt förekommer lokalt invändigt på väggar och tak i det uppvärmda uterummet.

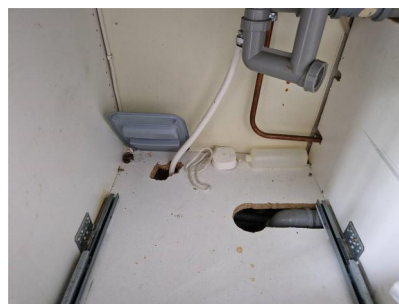
Fuktskydd saknas i diskbänksskåpet och under kyl/frys.

Utan fuktskydd är det svårt att upptäcka läckage. Vatten kan då tränga in i omkringliggande konstruktioner och orsaka fuktskador.

Vid fuktindikering mot golvytan framför diskbänksskåpet samt vitvaror kunde inga förhöjda fuktindikationer påvisas.

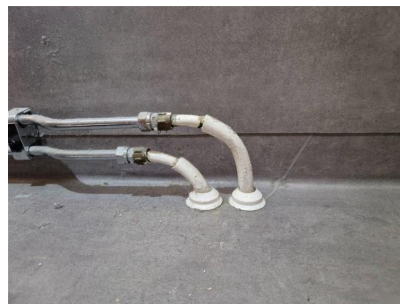
Rör genomföring finns i golv.

Rör genomföringar i golvet medför en ökad risk för att vatten tränger ner i omkringliggande konstruktioner och orsakar fuktrelaterade skador som möjlig följd.

Vid fuktindikering i utrymmet noterades inga förhöjda fuktindikationer.

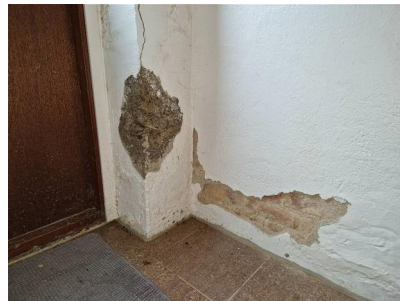
Puts- och färgsläpp förekommer lokalt på källarväggarna.

Puts- och färg som släppt från underlaget invändigt på källarytterväggarna är ett tecken på att källarens utvändiga fuktskydd inte längre fungerar tillfredsställande.

För att åtgärda detta måste källarens utvändiga fuktskydd förbättras. Läs Anticimex faktablad om källare för tips och råd.

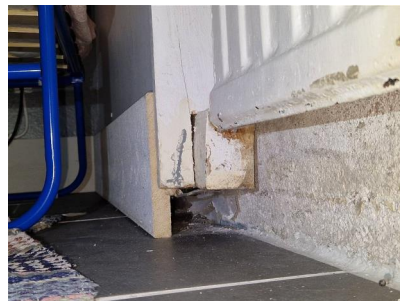
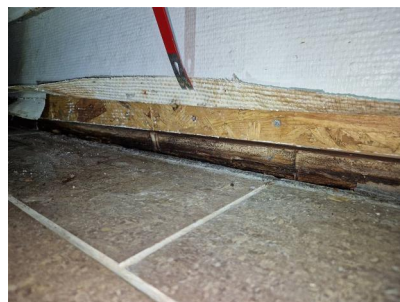
På källarplan finns det på- och uppreglade väggkonstruktioner.

Vid stickprovsvis luktkontroll längs golvlisterna upplevdes en svag mikrobiell lukt.

En fuktkvotsmätning utfördes i en blottlagd träregel till väggkonstruktion i gästrummet åt nordost. Konstruktionen består inifrån sett av träfiberskiva och en isolerad träregelsomme med en bakomliggande plastfolie dikt an källarytterväggarna. Vid fuktkvotsmätning i en träregel uppmättes fuktkvoten till 16-17 %.

En golvlister demonterades till en innervägg i passagen mot dusch/wc och en fuktkvotsmätning utfördes i den rötskadade och obehandlade innerväggssyllen, som ligger dikt an betongplattan. En mikrobiell lukt upplevdes från provhålet. Konstruktionen består inifrån sett av en träfiberskiva och en träregelsomme. Vid fuktkvotsmätning i syllen uppmättes fuktkvoten till >28 %.

Det finns risk för mikrobiell tillväxt föreligger om den relativa fuktigheten (RF) i den omgivande luften är över 75 % vilket i gran- och furuvirke motsvarar en fuktkvot (FK) på ca 17 %. Vid en långvarig fuktkvot på >28 % finns risk för rötskador.

Det rekommenderas att alla organiska och ångtåta material som finns monterade direkt mot källarväggarna och betongplattan rivs ut. Bakomliggande ytor rengörs noggrant innan man eventuellt återställer med fukt- och luktsäkra konstruktioner.

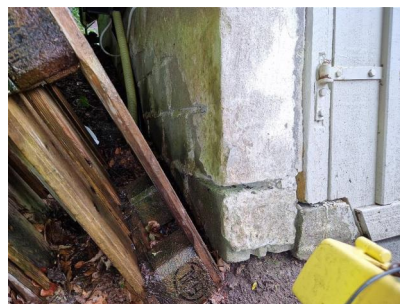
Sprickor, puts- och fogsläpp förekommer lokalt från den putsade grundmuren.

Detta kan leda till fukt- och frysskador i konstruktionen.

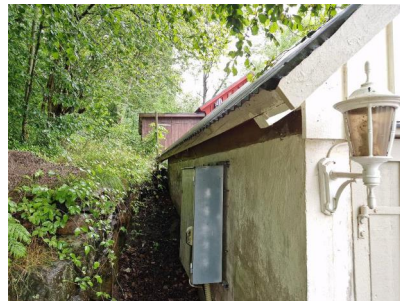
Hängrännor saknas åt sydost.

När hängrännor saknas utsätts fasad och grund för ökad fuktbelastning, vilket i sin tur kan leda till fuktskador i bakomliggande konstruktioner.

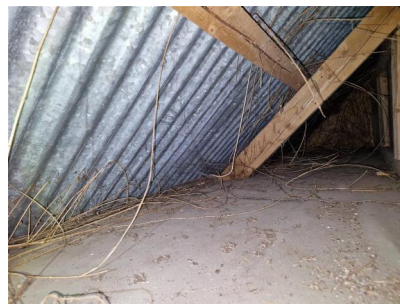
Underlagstak/kondensskydd saknas under taket.

Kondensvatten kan droppa ned och absorberas i isoleringens översta skikt och torkar då oftast utan att det leder till någon skada. Eftersom ett kondensskydd även leder bort vatten från smärre läckage, vid spikhål, skarvar och dylikt, ställs större krav på yttertaketets täthet om kondensskydd saknas. När kondensskydd saknas finns en ökad risk för fuktskador i de omkringliggande konstruktionerna.

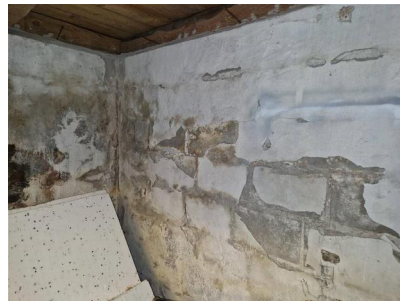
Puts- och färg som släppt från underlaget invändigt på ytterväggarna är ett tecken på att det utvändiga fuktskyddet inte längre fungerar tillfredsställande.

För att åtgärda detta måste det utvändiga fuktskyddet förbättras. Läs Anticimex faktablad om källare för tips och råd.

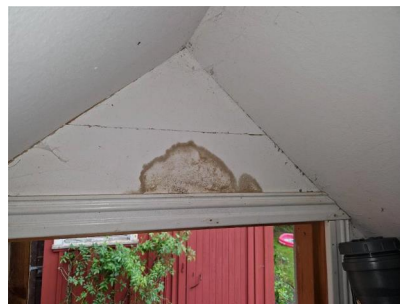
Fuktfläckar/missfärgningar och deformationer förekommer lokalt på innertak och väggar.

Fuktfläckar kan bero på olika saker, och kan vara ett tecken på en tidigare eller ett pågående läckage.

Vid fuktindikering mot fuktfläckarna/missfärgningarna noterades inga förhöjda fuktindikationer.

Vi rekommenderar en fördjupad undersökning för att bedöma orsak och omfattning.
