# Besiktningsprotokoll

Anticimex Försäkringsbesiktning i samarbete med Fastighetsbyrån

| Fastighetsbeteckning:<br>Arsenalen 15 | |

| Besiktningsdatum:<br>2025-07-14 | Protokollnummer:<br>69088689 |

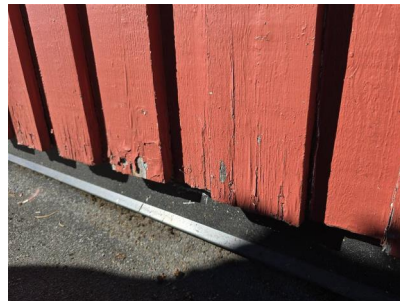
Delar av fasadbeklädnaden på baksidan har färgsläpp och torrsprickor.

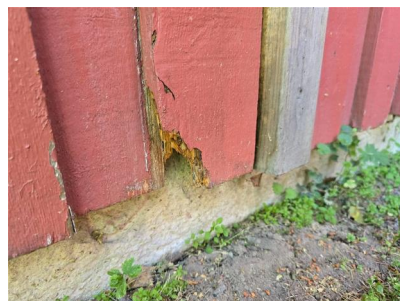
Mindre rötskador finns i fasadpanelen på baksidan.

Dessa bedöms inte ha lett till bakomliggande skador.

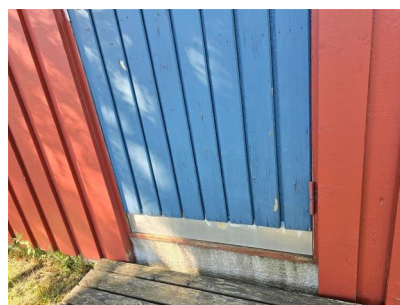
Dörr på baksidan har färgsläpp och torrsprickor.

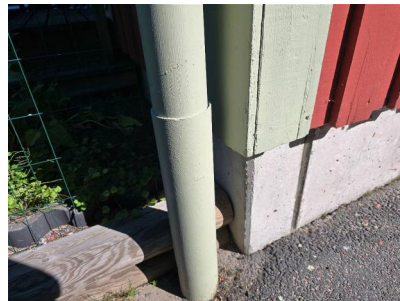
Lövsilar finns inte.

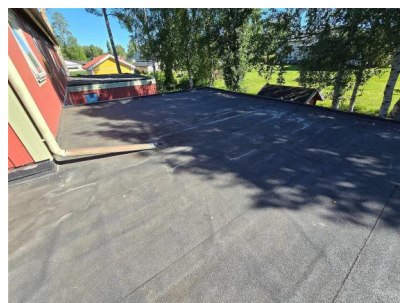
Takpappen är äldre.

Tätskiktet på ett platt/låglutande tak har enligt vår bedömning en begränsad livslängd. Eftersom takpappen är äldre har det ett minskat motstånd mot vattengenomträngning. Detta i sin tur kan leda till att takkonstruktionen drabbas av fuktskador.

Spår av stående vatten noterades.

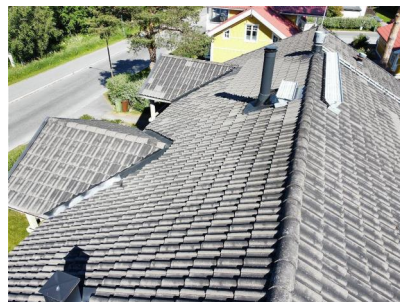
Yttertaket är äldre.

Takpannor, plåtdetaljer och underlagspapp har enligt vår bedömning en begränsad livslängd. Eftersom husets taktäckning är äldre har det ett minskat motstånd mot vatteninträngning. Detta i sin tur kan leda till fuktskador på träläkt och vidare ner i underliggande konstruktioner.

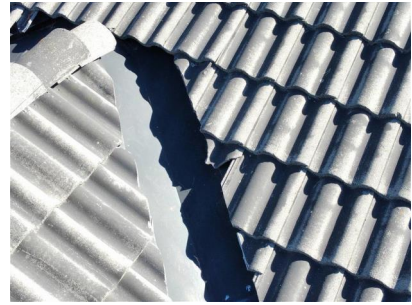
En skadad takpanna Noterades.

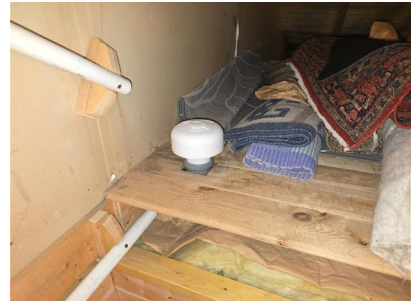
Avloppsavluftning avslutas på vind.

Varm fuktig luft kan stiga från avluftningen med risk för mikrobiella skador på takstolar och underlagstak.

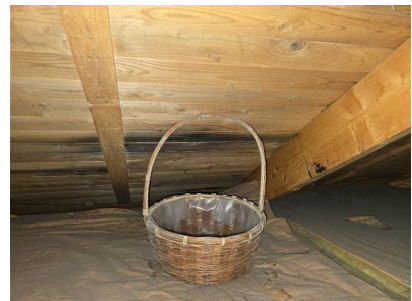
Mindre missfärgning kring spik från rännal.

Inga förhöjda fuktvärden noterades i området.

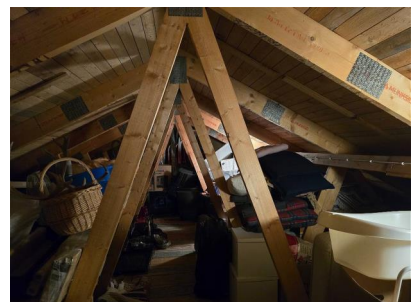
Vid kontroll av vinden uppmättes fuktvärden under kritisk fuktnivå för mikrobiell tillväxt och en normal lukt upplevdes. Fuktkvoten i underlagstak/takbjälkar uppmättes till 10 %.

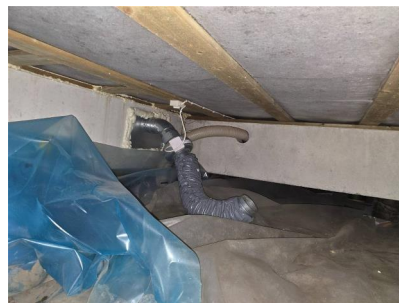
Utrymmet är undertrycksventilerat.

Golvbjälklaget ovan den uteluftsventilerade krypgrunden riskerar att drabbas av fuktskador på grund av naturlig fuktpåverkan. Detta i sin tur kan leda till mikrobiella skador (angrepp av mikroorganismer) som kan resultera i att mikrobiell lukt sprids till boendemiljön. I grunden finns en mekanisk undertrycksventilation installerad. Syftet med denna installation är att hindra lukt i grunden att nå bostaden. En förutsättning för att installationen ska uppfylla sitt syfte är att fläkten är i kontinuerlig drift samt att tryckförhållandena i bostaden eller grunden inte förändras. Installationen har dock ingen fuktsänkande effekt.

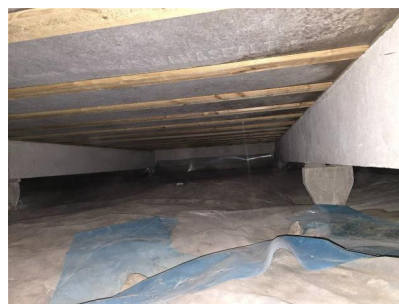
Vid kontroll av konstruktionen i krypgrund uppmättes fuktvärden under kritisk fuktnivå för mikrobiell tillväxt och normal lukt upplevdes. Mindre mängd mikrobiell påväxt noterades på trossbotten.

Fuktkvoten uppmättes till 13 %.

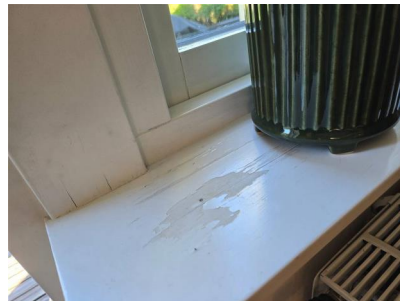
Färgflag noterades på fönsterbräda.

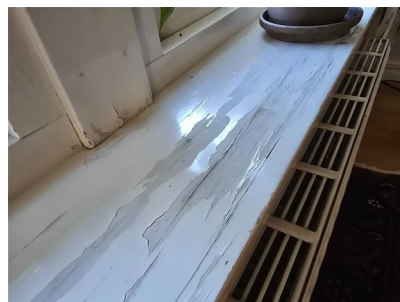
Färgflag noterades på fönsterbräda.

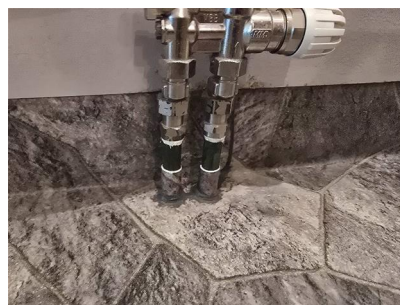
Rör genomföring finns i golv.

Rör genomföringar i golv medför en ökad risk för att vatten tränger ner i omkringliggande konstruktioner och orsakar fuktskador.

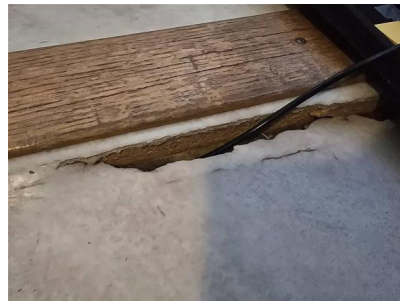
Vid kontroll av konstruktion uppmättes fuktvärden under kritisk nivå för mikrobiell tillväxt och normal lukt upplevdes.

Grundläggningen består av en betongplatta på mark utan underliggande isolering och med ett uppreglat isolerat golv dikt an betongen.

Kontrollpunkt via hål i golv i förråd 2.

Den relativa fuktigheten uppmättes till 57 %.

Befintlig golvkonstruktion och eventuella väggsyllar riskerar att drabbas av fuktskador på grund av naturlig fuktpåverkan. Detta i sin tur kan leda till mikrobiella skador (angrepp av mikroorganismer) som kan resultera i att mikrobiell lukt sprids till boendemiljön. Om väggsyllarna är tryckimpregnerade kan även en kemisk lukt förekomma.

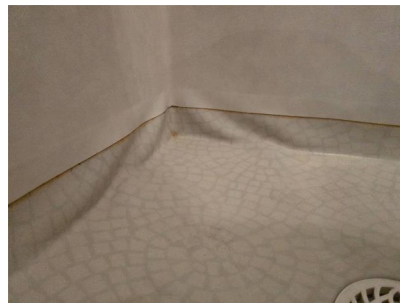
Vägg och golvbeklädnad har släppt från underlaget i duschhörnet.

Eftersom funktionen, som innebär att ytskiktet/tätskiktet ska vara vattentätt, kan vara nedsatt finns en ökad risk att vatten tränger igenom ytskiktet/tätskiktet med vattenskador i omkringliggande konstruktioner som följd.

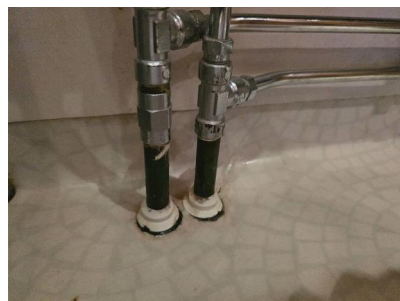
Rör genomföring finns i golv.

Rör genomföringar i golvet medför en ökad risk för att vatten tränger ner i omkringliggande konstruktioner och orsakar fuktskador.
