# Besiktningsprotokoll

Anticimex Försäkringsbesiktning i samarbete med Fastighetsbyrån

| Fastighetsbeteckning:<br>Sälgen 13 | |

| Besiktningsdatum:<br>2025-07-14 | Protokollnummer:<br>69097086 |

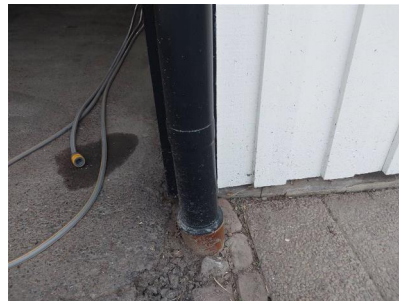
- Lövsilar finns inte.

När det saknas lövsilar så finns det risk att det blir stopp i dagvattenledningen.

För att hindra stopp i dagvattenledningar rekommenderas komplettering av lövsilar.

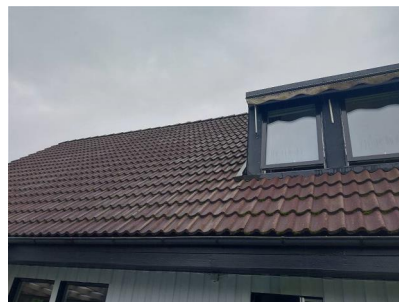
- Yttertaket är äldre.

Takpannor, plåtdetaljer och underlagspapp har enligt vår bedömning en begränsad livslängd. Eftersom husets taktäckning är äldre har det ett minskat motstånd mot vatteninträngning. Detta i sin tur kan leda till fuktskador på träläkt och vidare ner i underliggande konstruktioner.

- Husets yttertak är äldre. Det rekommenderas att årlig kontroll av tak och vind utförs för att förebygga att inte läckage uppstår och att takbyte finns med i framtidsplaneringen.

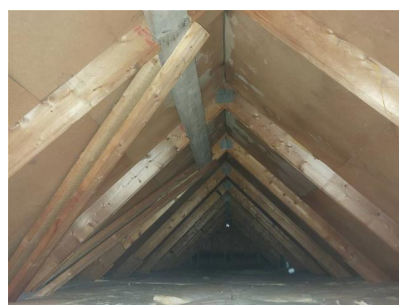
- Underlagstaket består av träfiberskivor.
- Mindre mikrobiell påväxt noterades på underlagstaket.
- Vinden är besiktigat ifrån lucka, vindsutrymmet saknar landgångar så hela utrymmet kunde ej besiktigats.

Eftersom underlagstaket består av träfiberskivor utan yttre täckning av papp under takbeklädnaden, finns risk vid ogynnsam väderlek att regnvatten/snö tränger in i skivskarvar med läckage på vindsutrymmet som följd. Med tiden kan även träfiberskivorna drabbas av fuktskador.

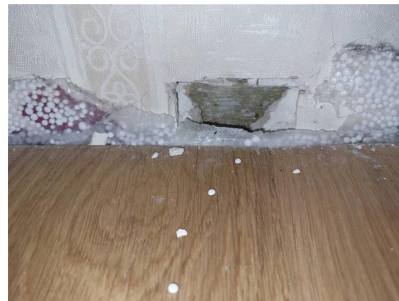
- Kontroll av konstruktion samt fuktmätning utfördes av ytterväggssyll. Konstruktionen består av betongplatta, träskyddsbehandlad syll och gips.

- Kontroll utförd i vardagsrum i ytterväggssyll.

Fuktkvoten uppmättes till 8-9 %.

Risk för mikrobiell tillväxt föreligger om den relativa fuktigheten (RF) i den omgivande luften är över 75 % vilket i furuvirke motsvarar en fuktkvot (FK) på 17 %.

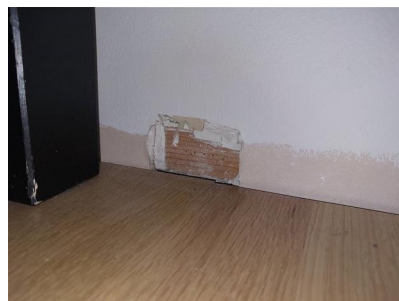
- Vid kontroll av väggssyllar uppmättes fuktvärden under kritisk nivå för mikrobiell tillväxt och normal lukt upplevdes.

- Kontroll utförd i mellanväggssyll mellan sovrum och vardagsrum.

Fuktkvoten uppmättes till 8 %.

Risk för mikrobiell tillväxt föreligger om den relativa fuktigheten (RF) i den omgivande luften är över 75 % vilket i furuvirke motsvarar en fuktkvot (FK) på 17 %.

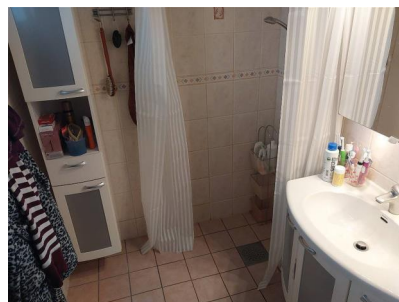
- Våtutrymmet har äldre yt-/tätskikt.

Eftersom funktionen, som innebär att ytskiktet/tätskiktet ska vara vattentätt, kan vara nedsatt finns en ökad risk att vatten tränger igenom ytskiktet/tätskiktet med vattenskador i omkringliggande konstruktioner som följd.

- Brunnsmanschett sticker ut under klämringen, risk finns för fuktskador i omkringliggande konstruktion

- Husets duschrum är äldre och det noterades brister som åtgärdas naturligt i samband med framtida renovering. Fram till nästa renoveringstillfälle rekommenderas kontinuerlig uppsikt av ytskikt, skarvar och klämring för att förebygga fuktrelaterade problem. Att installera duschkabin minskar risken för framtida skador i väntan på renovering.

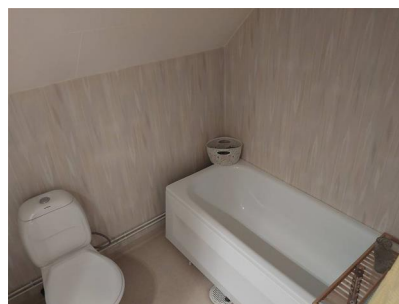
- Våtutrymmet har äldre yt-/tätskikt.

Eftersom funktionen, som innebär att ytskiktet/tätskiktet ska vara vattentätt, kan vara nedsatt finns en ökad risk att vatten tränger igenom ytskiktet/tätskiktet med vattenskador i omkringliggande konstruktioner som följd.

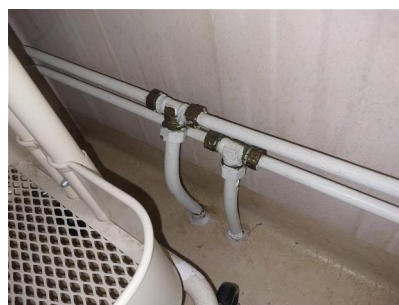
- Rör genomföring finns i golv.

Rör genomföringar i golvet medför en ökad risk för att vatten tränger ner i omkringliggande konstruktioner och orsakar fuktskador. Vid uppbyggnaden av utrymmet var detta tillåtet och utförandet anses därför vara fackmässigt utfört. I dagens branschregler är detta inte längre tillåtet.

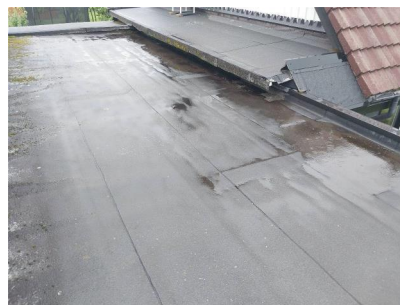
- Takpappen är äldre.

Tätskiktet på ett platt/låglutande tak har enligt vår bedömning en begränsad livslängd. Eftersom takpappen är äldre har det ett minskat motstånd mot vattengenomträngning. Detta i sin tur kan leda till att takkonstruktionen drabbas av fuktskador.
