# Besiktningsprotokoll

Anticimex Försäkringsbesiktning i samarbete med Fastighetsbyrån

| Fastighetsbeteckning:<br>Boken 15 | |
| Fastighetsadress:<br>Lindgatan 6 | |

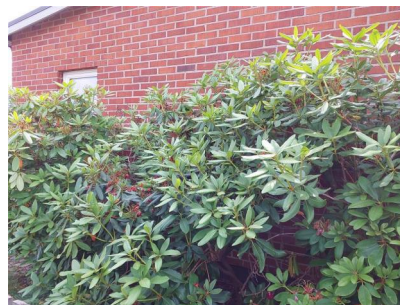
Växter finns i anslutning till byggnaden.

När det finns rabatter och växter nära byggnaden finns risk att fukt stannar kvar i väggarna. Detta kan i sin tur orsaka invändiga fuktskador. Växternas rötter kan också skada grundmuren och sätta dräneringsledningen ur funktion.

Området närmast huset rekommenderas att vara fritt från växtlighet.

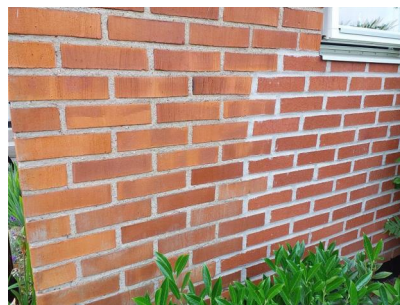
Tegelfasaden är äldre. Tegel är ett starkt och tåligt fasadmaterial som kräver lite underhåll. Ofta förekommer tunna sprickor vilket oftast har kosmetisk betydelse. Med tiden behöver dock oftast fogar kompletteras samt fasadens kramling (förankring i stommen) kan rosta sönder/lossna vilket innebär att fasaden kan bukta/svikta. Vanligt förekommande är även att armeringen över fönster/dörrar rostar (utvidgas) varvid den kraften kan orsaka fogsläpp och sprickbildning i tegelfasader. Ovanstående kan i sin tur leda till fuktskador i bakomliggande konstruktioner. Stora avvikelser förekommer dock beroende på hur utsatt fasaden är.

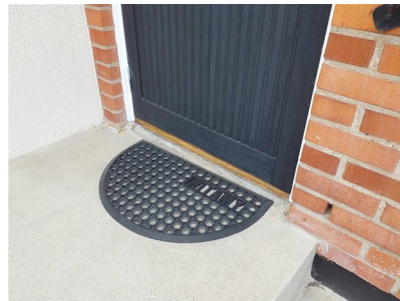
Tröskelbleck saknas under dörr.

Avsaknad av tröskelbleck medför att det finns risk för att vatten kan rinna in och orsaka fuktskador på tröskel och/eller i kringliggande vägg och bjälklag.

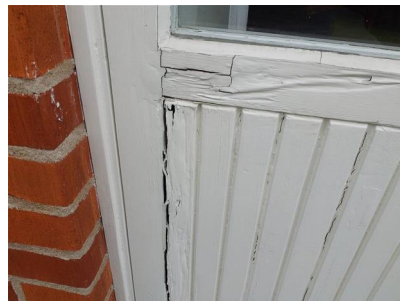
Dörr är rötskadad.

De upptäckta skadorna kan bero på olika saker, exempelvis bristfälligt underhåll, målning, skruvar och beslag etc.

Vi rekommenderar en fördjupad undersökning för att bedöma orsak och omfattning.

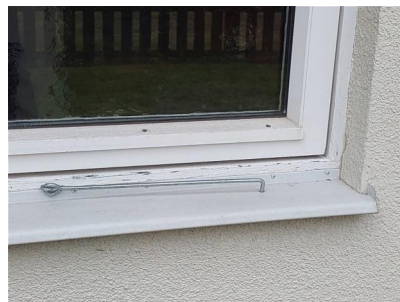
Fönster är i behov av målning/underhåll.

Fönsterbågar och fönsterkarmar där målningsbehov finns riskerar att få fukt- och rötskador på grund av sämre vattenavvisande förmåga.

För att öka livslängden på fönster rekommenderas målning och underhåll.

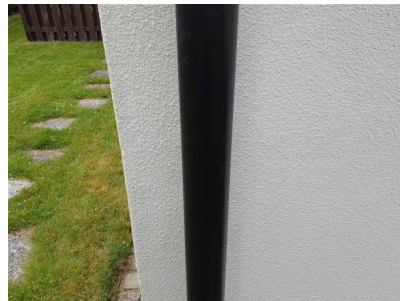
Fals på stuprör vänd mot fasad.

Falsen på stuprören kan med fördel vändas ut från fasaden för att lättare se om röret blivit skadat efter vinterns påfrestningar samt för att undvika skador på fasad vid ett eventuellt läckage.

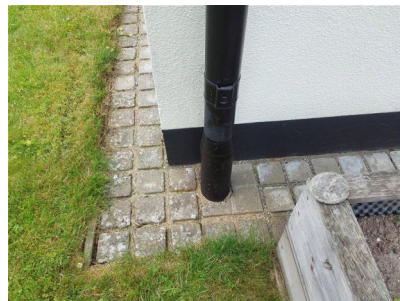
Lövsilar finns inte.

När det saknas lövsilar så finns det risk att det blir stopp i dagvattenledningen.

För att hindra stopp i dagvattenledningar rekommenderas komplettering av lövsilar.
