# Besiktningsprotokoll

Anticimex Försäkringsbesiktning i samarbete med Fastighetsbyrån

| Fastighetsadress:<br>Lunnevik 14 | |

| Besiktningsdatum:<br>2025-07-16 | Protokollnummer:<br>69111329 |

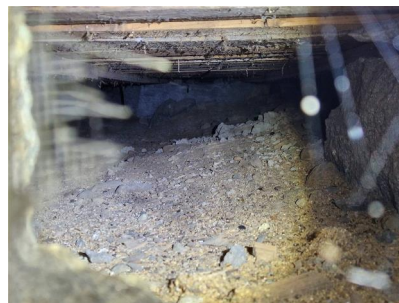
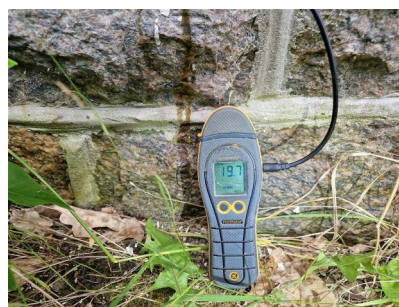
#### Utvändigt / Torpargrund

- Torpargrunden är inte besiktad i sin helhet då lucka saknas och delar inte ser ut att vara krypbara på grund av låg höjd. Via utvändig ventil i sockel utfördes fuktmätning och fototagning.
- Fuktkvoten uppmättes till 20% i blindbotten, risk för mikrobiell tillväxt föreligger om fuktkvoten överstiger 17%.

Det är vanligt förekommande att ett för fuktigt klimat uppkommer i en torpargrund. Orsaken är dels det fukttillskott som kommer ifrån mark, samt när utifrånkommande luftmassor kyls av i grunden när missgynnsam temperaturskillnad råder. Ett för fuktigt klimat kan medföra att fuktrelaterade skador uppkommer eller redan finns.

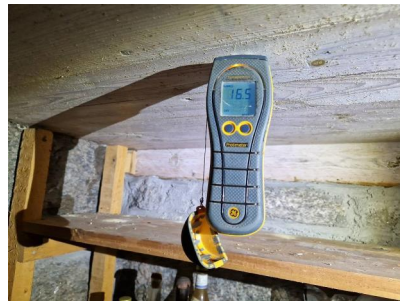
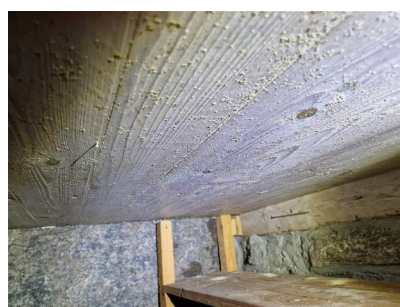
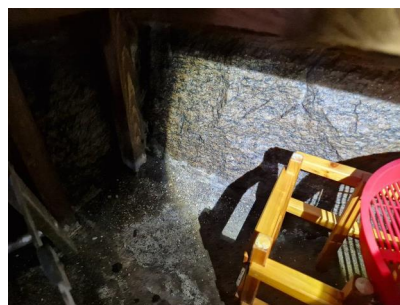
### Utvändigt / Grovkällare

- Fuktkvoten uppmättes till 16% i innertak, risk för mikrobiell tillväxt föreligger om fuktkvoten överstiger 17%.
- Mikrobiell påväxt finns på innertak.
- Kondensation på grundmur.

Kondens mot grundmuren bedöms inte orsaka några direkta skador. Även vid avfuktning eller stödvärme är det troligt att kondens kvarstår.

Den mikrobiella påväxten indikerar att klimatet någon gång varit så fuktigt att mikroorganismer har utvecklats. I första läget rekommenderas att utrymmet hålls under uppsikt över tid, vilket kan utföras med hjälp av en fuktmätare. Om ett för fuktigt klimat uppkommer under perioder rekommenderas att utrymmet görs torrare, vilket kan utföras med hjälp av en avfuktare eller stödvärme.

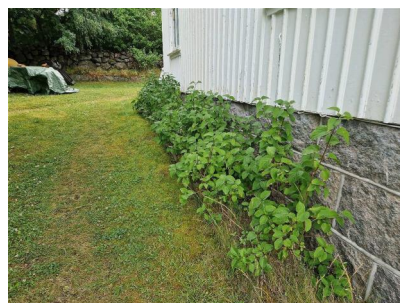
### Utvändigt / Sockel

Växter intill huset.

Växter intill huset är olämpligt då fuktrelaterade brister kan uppkomma.

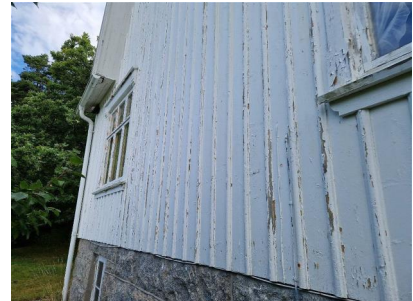
### Utvändigt / Fasad

Fasadpanelen är i behov av underhåll.

Underhåll och målning rekommenderas för att undvika rötskador.

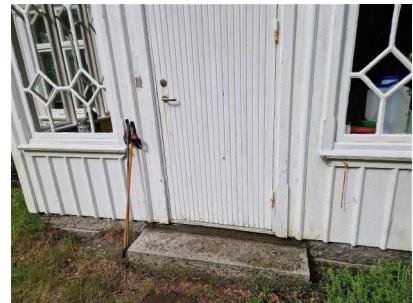
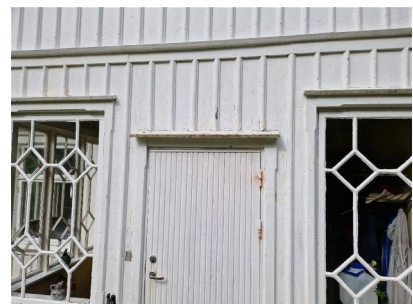
### Utvändigt / Dörrar

Entrédörr och droppbräda ovan dörr är i behov av underhåll, tröskelbleck saknas.

Underhåll och målning rekommenderas för att undvika skador. Även ett tröskelbleck rekommenderas för att undvika att vatten tränger in.

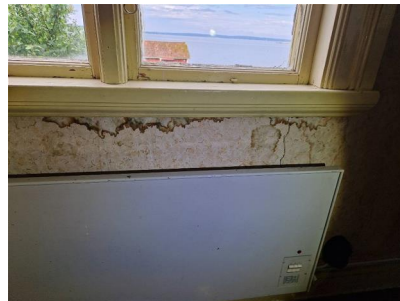
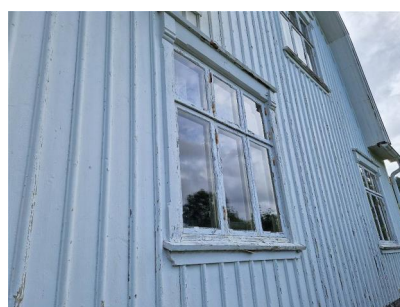
### Utvändigt / Fönster

- Fönster är i ett sämre skick, fuktfläckar finns invändigt under fönster.

Fönster behöver renoveras alternativt bytas ut via fackman. En snickare behöver även kontrollera att inga skador finns runt fönster.

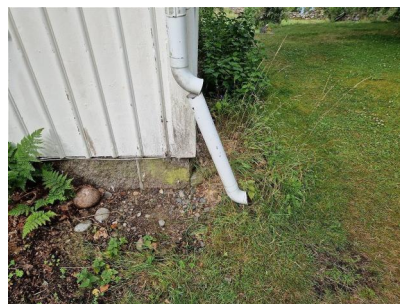
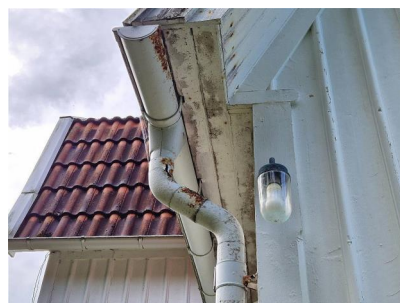
### Utvändigt / Hängrännor / Stuprör

- Stuprör avslutas intill huset.
- Hängrännor och stuprör rostar.

Det är olämpligt att vattenbegjuta intill huset då fuktskador kan uppkomma.

Hängrännor och stuprör som rostar behöver bytas ut för att undvika läckage och en ökad fuktbelastning.

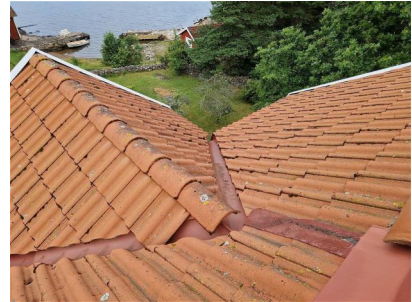
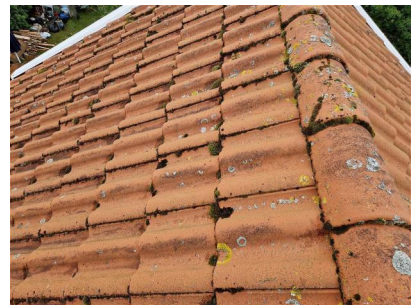
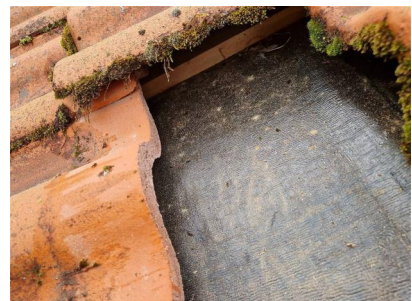
### Utvändigt / Tak

- Mosspåväxt finns på takpannor.
- Taket är besiktat från taksteg.

Mossa kan skada takpannor med risk för underliggande skador.

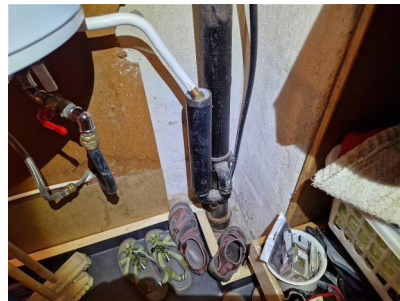
### Hela huset / Gjutjärnsstam

Äldre gjutjärnstam.

Gjutjärn rostar kontinuerligt med risk för läckage och fuktskador.

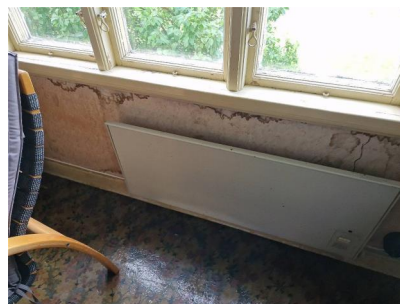
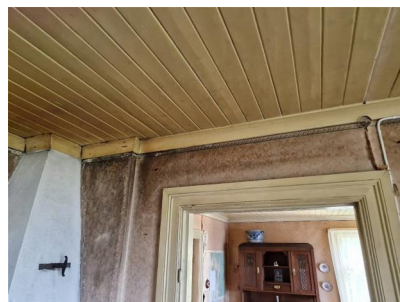
### Entréplan / Vardagsrum

- Se position fönster.
- Missfärgningar av sot, se position upplysningar.

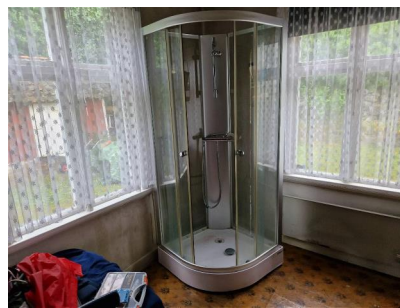
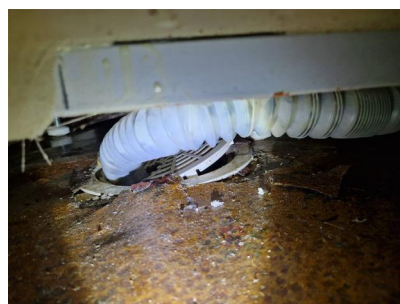
### Entréplan / Allrum med duschkabin

Utrymmet är inte anpassat för en duschkabin, golv och väggbeklädnad är otät, otätheter finns runt golvbrunnen.

Ovannämnda brister medför en ökad risk för läckage och fuktskador. Duschning bör ske i ett våtutrymme som är utfört enligt gällande branschregler.

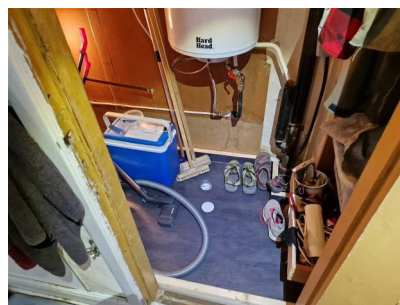
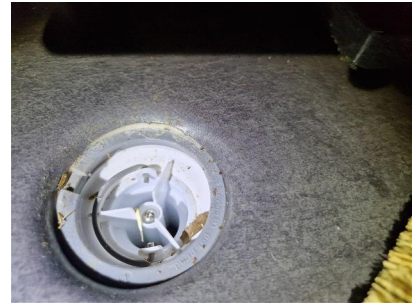
### Entréplan / Trappförråd

Plastmattan är felaktigt skuren vilket medför att otätheter finns mellan golvmatta och klämring. Denna golvbrunn är en evakueringsbrunn vid ett eventuellt läckage.

Det rekommenderas att den entreprenör som utfört utrymmet kontaktas för att säkerställa funktion och garanti. Notera att endast beställare/betalare för jobbet har rätt att reklamera mot entreprenören.

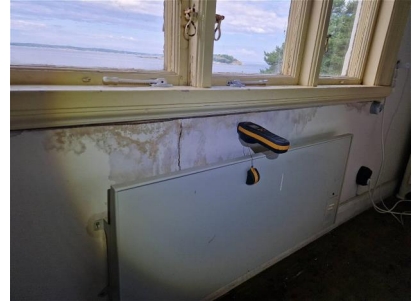
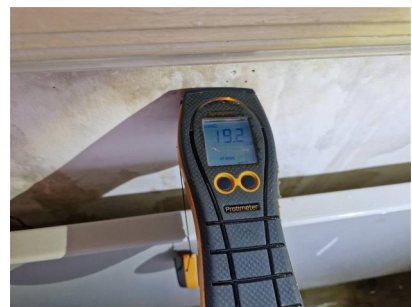
### Övre plan / Sovrum 4

Förhöjd fuktindikation i fuktfläckar under fönster, se position fönster.

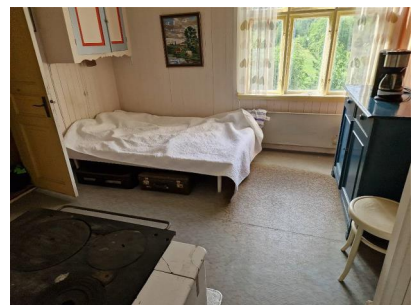
### Övre plan / Sovrum 5

Avvikande lukt upplevdes i utrymmet. Lukten upplevs komma från golvmattan.

För orsak, omfattning och lämpliga åtgärder rekommenderas att en vidare undersökning utförs.

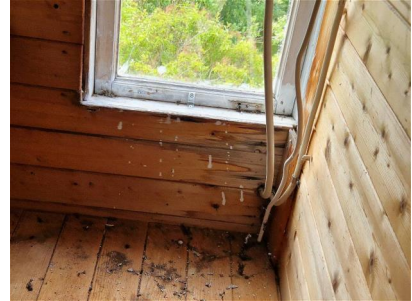
### Övre plan / Sidoutrymme

Fuktfäckar på vägg under fönster, se position fönster.
