# Besiktningsprotokoll

Anticimex Försäkringsbesiktning i samarbete med Fastighetsbyrån

| Fastighetsbeteckning:<br>Porsmad 1:81 | |
| Fastighetsadress:<br>Östra Ringvägen 61 | |

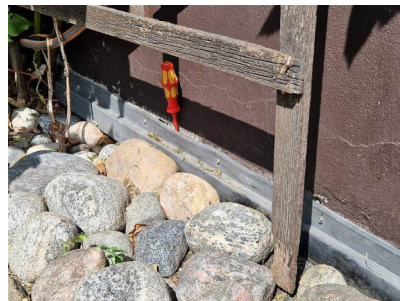
- Det utvändiga fuktskyddet ligger bitvis oskyddat ovan mark. Otätheter noterades lokalt mellan sockeln och täcklisten till fuktskyddet.

Risk finns att det utvändiga fuktskyddet skadas och funktionen försämras.

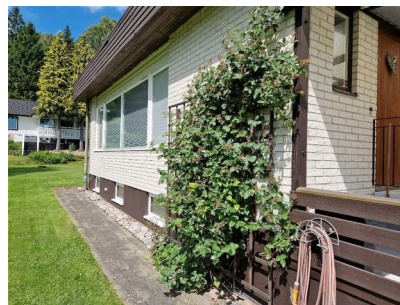
- Växter finns i anslutning till byggnaden.

När det finns rabatter och växter nära byggnaden finns risk att fukt stannar kvar i väggarna. Detta kan i sin tur orsaka invändiga fuktskador. Växternas rötter kan också skada grundmuren och sätta dräneringsledningen ur funktion.

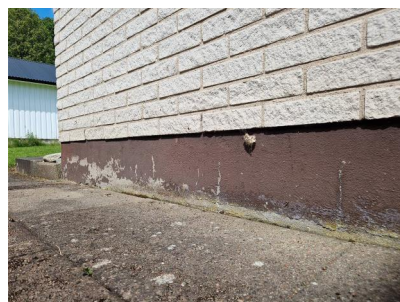
Sprickor och färgsläpp förekommer lokalt i sockeln.

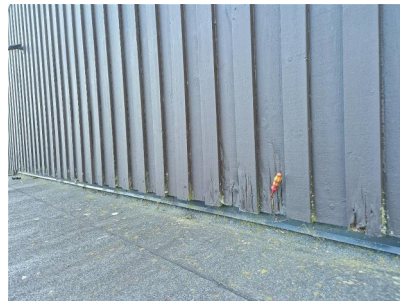
Fasadpanel och taksargar är i behov av målning/underhåll och det förekommer panelbrädor med rötskador.

Fasadbeklädnad och träkonstruktioner där målningsbehov finns riskerar att få fukt- och rötskador på grund av sämre vattenavvisande förmåga. För att öka livslängden på fasadbeklädnaden rekommenderas målning och underhåll. I samband med ommålning rekommenderas att de rötskadade panelbrädorna byts ut.

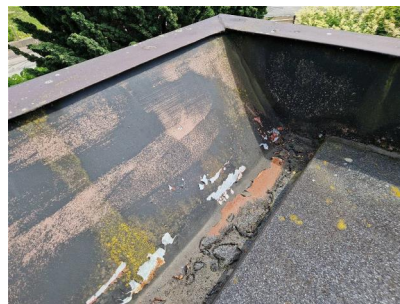
Färgsläpp och rostangrepp förekommer lokalt på de inbyggda hängrännorna/stuprören.

Eftersom vatten från taket avleds med inbyggda hängrännor/invändiga stuprör finns en ökad risk för fuktskador i omkringliggande konstruktioner. Vanliga orsaker till fuktskador är läckage i skarvar på hängrännor och stuprör eller igensatta takbrunnar.

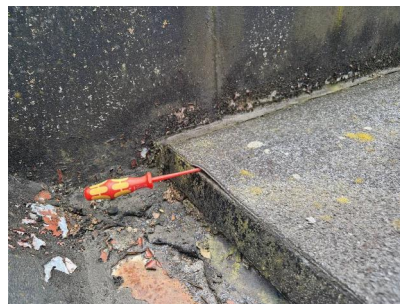
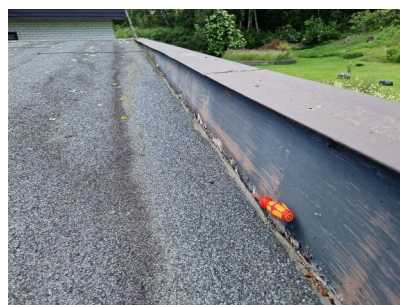
Takpappen är äldre.  
 Takpappen har bitvis släppt från fotplåten.  
 Sprickor och otätheter förekommer lokalt mellan anslutningsplåtar och takpappen.  
 Färgsläpp och mindre rostangrepp förekommer lokalt på takhuvar och plåtdetaljer.  
 Mindre otätheter noterades lokalt mellan enstaka plåtskarv till taksargen.  
 Mindre mängd lav-/mosspåväxt förekommer lokalt på yttertaket.

Tätskiktet på ett platt/låglutande tak har enligt vår bedömning en begränsad livslängd. Eftersom takpappen är äldre har det ett minskat motstånd mot vattengenomträngning. Detta i sin tur kan leda till att takkonstruktionen drabbas av fuktskador.

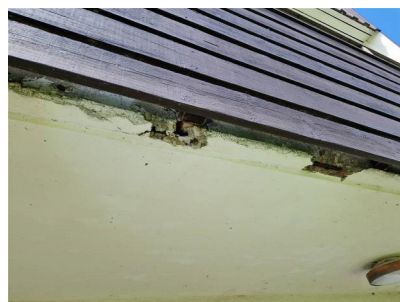
Balkongen har rostangripen armering.

När armering rostar utvidgas den kraftigt vilket kan orsaka fogsläpp och sprickbildning i balkongen. Vilket till viss del redan inträffat. Detta kan i sin tur leda till fuktskador i bakomliggande konstruktioner.

Vi rekommenderar att kontakt tas med fackman för vidare kontroll och bedömning av lämpliga åtgärder.

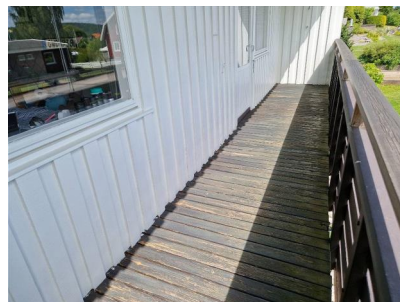
Taket under trallbrädorna kunde inte besiktas då trallen döljer takets yta.

Det rekommenderas att en kompletterande besiktning utförs när hela taket är tillgängligt.

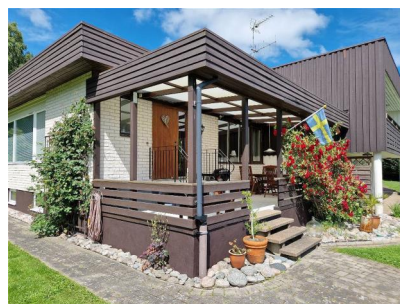
Verandan är av enklare konstruktion.

Torrspäckor och färgsläpp samt mindre rötskador förekommer lokalt på taksargen, hörnstolpar och trädetaljer.

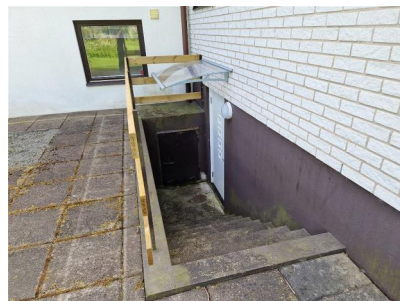
Trappan är motgjuten mot huset.

Eftersom trappan är motgjuten mot huset finns risk att vatten tränger in i anslutande konstruktioner vilket i sin tur kan leda till fuktrelaterade skador.

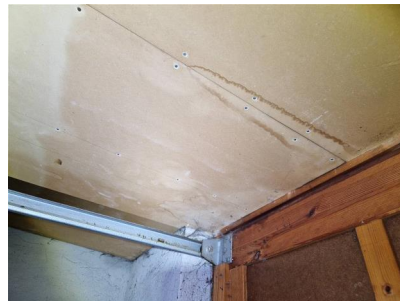
Missfärgningar som noterades på innertaket i garaget har enligt uppgifterna uppstått innan fastigheten förvärvades 2013.

Äldre missfärgningar noterades lokalt på innertaket i garaget.

Vid fuktindikering mot missfärgningarna noterades inga förhöjda fuktindikationer.

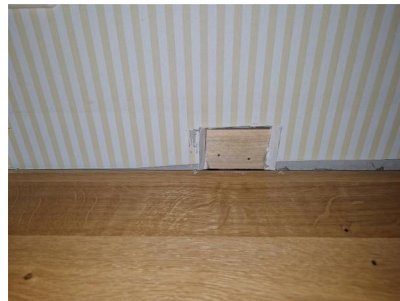
Vid stickprovsvis luktkontroll längs golvlisterna upplevdes bitvis en mikrobiell lukt.

En golvlister demonterades i sovrummet mot allrummet på nedre entréplan och ett provhål togs i den bakomliggande gipsskivan. Ingen avvikande lukt upplevdes från provhålet. Konstruktionen består inifrån sett av gipsskiva och en träregelstomme. Innerväggssylen är av obehandlat virke och ligger distanserat från betongplattan. Vid fuktkvotsmätning i sylen uppmättes fuktkvoten till 11-12 %.

Det finns risk för mikrobiell tillväxt om den relativa fuktigheten (RF) i luften är över 75 %, vilket i gran- och furuvirke motsvarar en fuktkvot (FK) på ca 17 %.

Befintliga golv-/väggkonstruktioner riskerar på grund av naturlig fuktpåverkan att drabbas av fuktrelaterade skador. Detta i sin tur kan leda till mikrobiella skador (angrepp av mikroorganismer) som kan resultera i att mikrobiell lukt sprids till boendemiljön. Om det förekommer rötskyddsbehandlat virke i konstruktionerna kan även en kemisk lukt förekomma.

För att konstatera orsaken till och omfattningen av den mikrobiella lukten som bitvis upplevdes längs golvlisterna rekommenderas det att en fördjupad undersökning utförs.

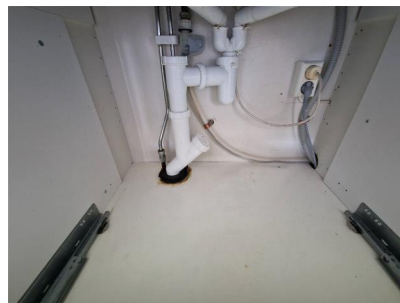
Fuktskydd saknas i diskbänksskåpet.

Utan fuktskydd är det svårt att upptäcka läckage. Vatten kan då tränga in i omkringliggande konstruktioner och orsaka fuktskador.

Vid fuktindikering mot golvytan framför diskbänksskåpet samt vitvaror kunde inga förhöjda fuktindikationer påvisas.

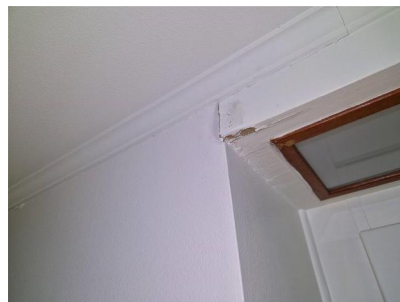
Missfärgningarna och deformationer som noterades lokalt intill murstocken i köket har enligt uppgifterna uppstått för 5-6 år sedan. Skadan är åtgärdades och tätades av fastighetsägarna

Äldre missfärgningarna och deformationer noterades lokalt intill murstocken.

Vid fuktindikering mot missfärgningarna/deformationerna noterades inga förhöjda fuktindikationer.

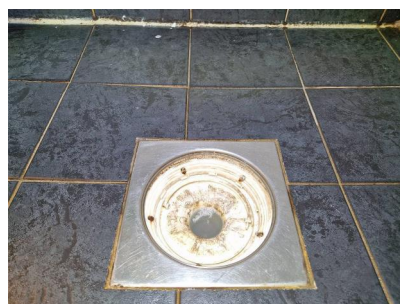
Skruvorna till klämringen i golvbrunnen är rostangripna och är därmed inte anpassade för ändamålet.  
Bristfälligt golvfall förekommer lokalt i utrymmet.  
Mindre mängd mikrobiell påväxt förekommer lokalt på och intill mjukfogar i golv-/takvinkeln till duschzonen.

Vid fuktindikering i utrymmet noterades lokalt förhöjda fuktindikationer.

Vi rekommenderar en fördjupad undersökning för att bedöma orsaken till och omfattningen av de skador/brister som noterats.

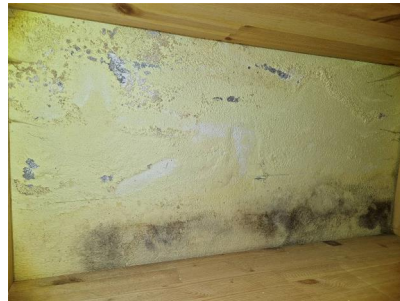
Puts-/färgsläpp och salt-/kalkutfällningar samt mindre områden med mikrobiell påväxt förekommer lokalt på enstaka källarväggar.

Puts- och färg som släppt från underlaget invändigt på källarytterväggarna är ett tecken på att källarens utvändiga fuktskydd inte längre fungerar tillfredsställande.

För att åtgärda detta måste källarens utvändiga fuktskydd förbättras. Läs Anticimex faktablad om källare för tips och råd.

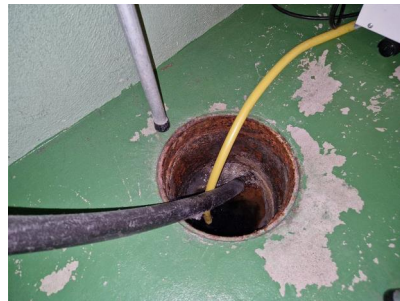
Rostiga gjutjärnsbrunnar finns på källarplan.  
Sprickor och färgsläpp förekommer lokalt på de målade källargolven.

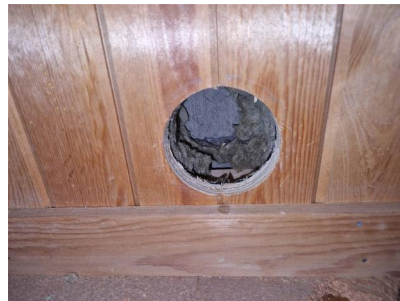
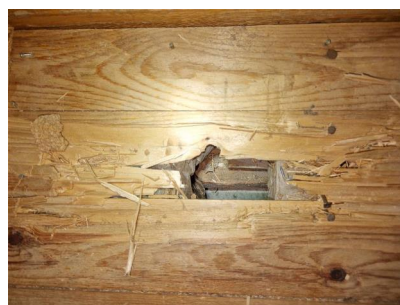
Ett provhål frästes upp i ytterväggskonstruktionen i bastun åt väster. En mikrobiell lukt upplevdes från provhålet. Konstruktionen består inifrån sett av träpanel, spikreglar och mineralull. Spikreglarna är av obehandlat virke och är distanserade från källarytterväggen. Vid fuktkvotsmätning i en spikregel uppmättes fuktkvoten till 16-17 %.

Via ett befintligt hål i den uppreglade golvkonstruktion i bastun utfördes en fuktkvotsmätning i en träregel. En mikrobiell lukt upplevdes från provhålet. Konstruktionen består ovanifrån sett av ett korkgolv följt av spontant trägolv, träreglar och mineralull. Träreglarna är av obehandlat virke och ligger distanserade från betongplattan. Vid fuktkvotsmätning i en träregel uppmättes fuktkvoten till 17-18 %.

Det finns risk för mikrobiell tillväxt föreligger om den relativa fuktigheten (RF) i den omgivande luften är över 75% vilket i gran- och furuvirke motsvarar en fuktkvot (FK) på ca 17%.

Det rekommenderas att alla organiska och ångtäta material som finns monterade direkt mot källarväggarna och betongplattan rivs ut. Bakomliggande ytor rengörs noggrant innan man eventuellt återställer med fukt- och luktsäkra konstruktioner.

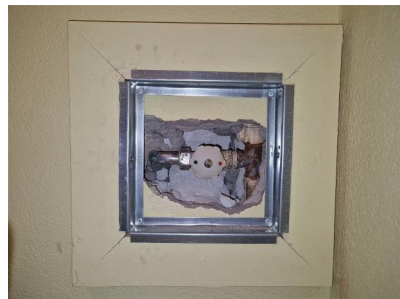
Rörslitsen saknar vattentät botten.

En rörslits ska ha en vattentät botten och vara försedd med skvallerrör. När det saknas ökar risken för att ett läckage inte upptäcks i tid. Det kan leda till fuktskador i omkringliggande konstruktioner.

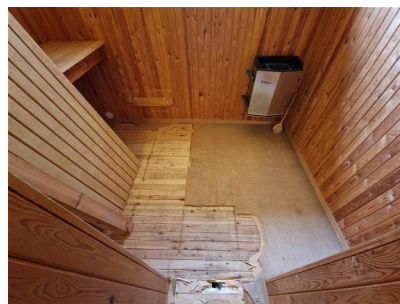
Rivning av bastun har påbörjats och har ej färdigställts.
