# Besiktningsprotokoll

Anticimex Försäkringsbesiktning i samarbete med Fastighetsbyrån

| Fastighetsadress:<br>Heestrand Rådalen 39 | |

| Besiktningsdatum:<br>2025-07-17 | Protokollnummer:<br>69113872 |

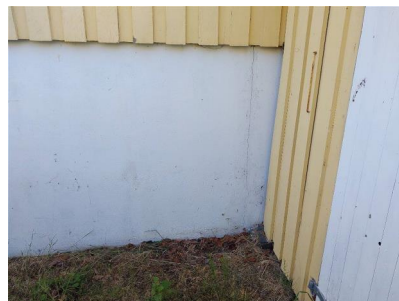
#### Utvändigt / Sockel

Sprickor finns i sockel.

Detta kan leda till fukt- och frysskador i konstruktionen.

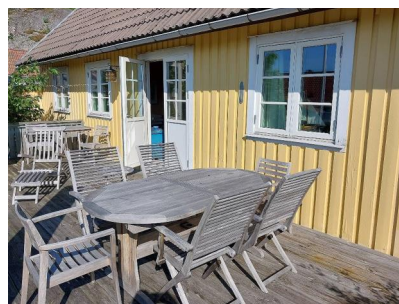
#### Utvändigt / Fasad

Fasadpanelen är i behov av målning/underhåll.  
Panelbrädor/foder har rötskador/torrsprickor.

Fasadbeklädnad och träkonstruktioner där målningsbehov finns riskerar att få fukt- och rötskador på grund av sämre vattenavvisande förmåga. För att öka livslängden på fasadbeklädnaden rekommenderas målning och underhåll. I samband med ommålning rekommenderas att de rötskadade panelbrädorna byts ut.

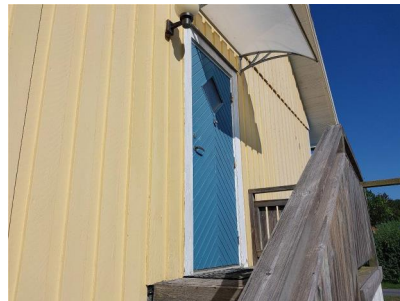
### Utvändigt / Dörrar

Dörr är i behov av målning/underhåll.

Dörrar där målningsbehov finns riskerar att få fukt- och rötskador på grund av sämre vattenavvisande förmåga.

För att öka livslängden på dörr rekommenderas målning och underhåll.

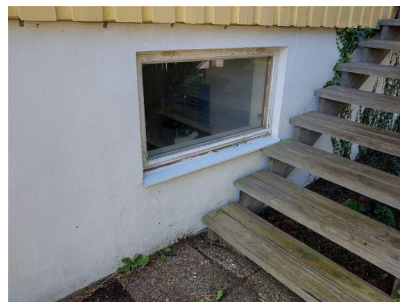
### Utvändigt / Fönster

Källarfönster är i behov av målning/underhåll.

Fönsterbågar och fönsterkarmar där målningsbehov finns riskerar att få fukt- och rötskador på grund av sämre vattenavvisande förmåga.

För att öka livslängden på fönster rekommenderas målning och underhåll.

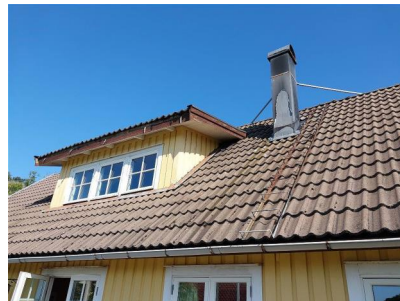
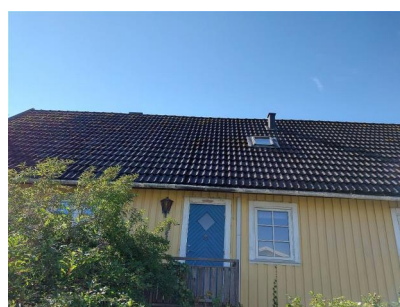
### Utvändigt / Tak

Yttertaket är äldre med mosspåväxt och lokala otätheter.  
Rötskador förekommer på vindskivor.  
Takavvattning finns inte på takkupan.  
Taket är besiktat från mark och anliggande steg.

Takpannor, plåtdetaljer och underlagspapp har enligt vår bedömning en begränsad livslängd. Eftersom husets taktäckning är äldre har det ett minskat motstånd mot vatteninträngning. Detta i sin tur kan leda till fuktskador på träläkt och vidare ner i underliggande konstruktioner.

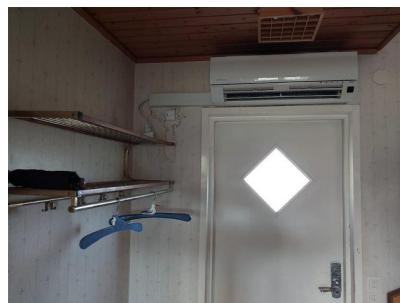
### Entréplan / Hall

Fuktmisfärgning finns på vägg i anslutning till luftvärmepumpen.

Detta bedöms inte lett till följdskador.

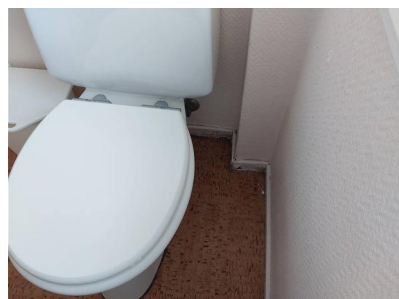
### Entréplan / Toalett

Fuktindikering i utrymmet gav förhöjda fuktindikationer.  
Vatten finns på golvet.

Vi rekommenderar en fördjupad undersökning för att bedöma orsak och omfattning.

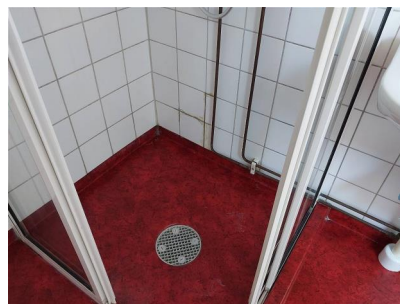
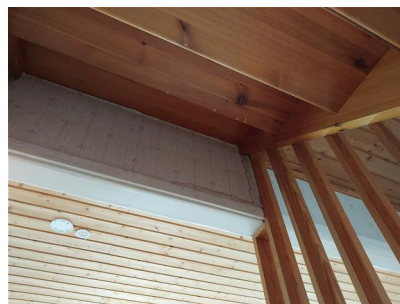
### Övre plan / Dusch/Toalett

Utrymmet är äldre och har passerat tiden för sin tekniska livslängd.  
Fuktmisfärgning finns i underliggande tak.  
Kakel släpper från underlaget.  
Rör genomföring finns i golv.

Renovering av utrymmet rekommenderas. Kontakta en behörig våtrumsentreprenör för en renovering. I samband med renoveringen bör omkringliggande konstruktioner kontrolleras för att upptäcka eventuella följdskador.

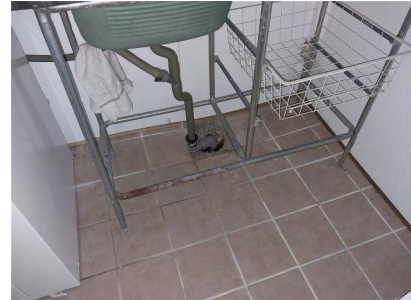
### Källarplan / Tvättstuga

Gjutjärnsbrunnen är rostangripen.

Det finns risk att golvbrunnen rostar sönder med fuktskador som följd.

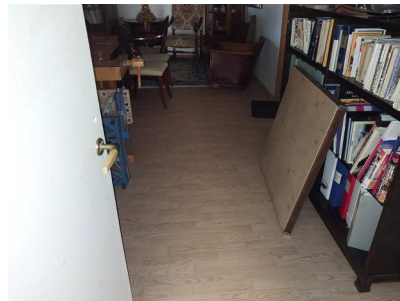
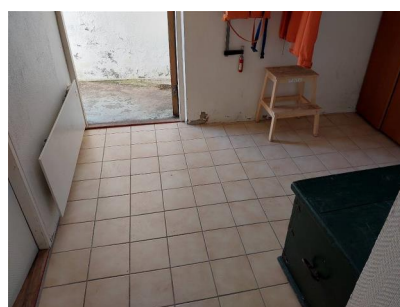
### Källarplan / Allmänt

Vid kontroll av konstruktion i gillestugan uppmättes fuktvärden över kritisk nivå för mikrobiell tillväxt och mikrobiell lukt upplevdes i källaren. Färgsläpp förekommer på de målade ytskikten. Utvändigt fuktskydd mot grundmur är äldre.

Grundläggningen och utreglade väggar består av en betong mot mark utan underliggande isolering och med ett uppreglat isolerat golv dikt an betongen. Denna konstruktion får ofta skador på grund av naturlig fuktvandring.

Fuktkvoten uppmättes till 19 % och den relativa fuktigheten till 92 % i gillestugans uppreglade golv/väggkonstruktion. Det finns risk för mikrobiell tillväxt om den relativa fuktigheten (RF) i den omgivande luften är över 75 %. I furuvirke motsvarar det en fuktkvot (FK) på 17 %.

Vi rekommenderar en fördjupad undersökning för att bedöma orsak och omfattning. Det är viktigt att tänka på att denna rekommendation om fördjupad undersökning gäller hela källaren.

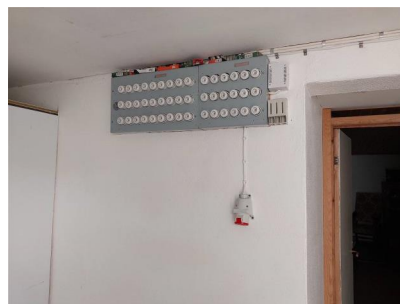
### Hela huset / Allmänt

Gruppförteckning över elcentralen saknas. Jordfelsbrytare finns inte.

"Gruppförteckning" är en lista som ska vara placerad vid elcentralen. Den visar vilka säkringar som är anslutna till vilka armaturer, vägguttag och apparater. Den är också till för att underlätta vid felsökning och elarbeten.

Kontakta en elektriker för att upprätta en gruppförteckning som placeras i närheten av elcentralen.
