**Fastighetsuppgifter**

Viksjo 3:349

Kikarvägen 8

| Uppdragsnummer | AB5546 |

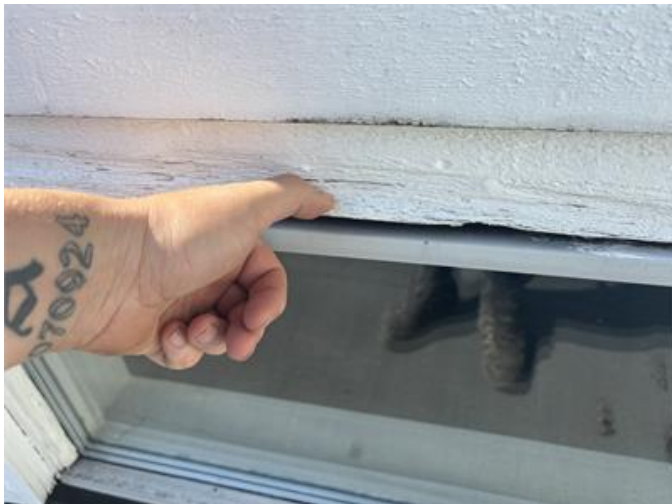
| Besiktningsresultat | | | | | |
|---|---|---|---|---|---|
| Fasad | | x | | | <ul style="list-style-type: none"> <li>- Fasadpanelen på garage och mot övre del vardagsrum har underhållsbehov, rötskador förekommer.</li> <li>- Värmepumpen saknar vattenavledning, vilket kan medföra fuktskador på fasad och grundmur.</li> <li>- Altangolv ligger dikt an fasad, vilket medför ökad fuktbelastning och en ökad risk för fuktskador i fasadens nederdel och det är viktigt att hålla rent emellan.</li> <li>- På höger långsida av fasaden förekommer ett hål i fasaden som bör tätas.</li> </ul> |

Bilden är tagen från garagetaket och visar rötskador i fasadpanel mot vardagsrummet.

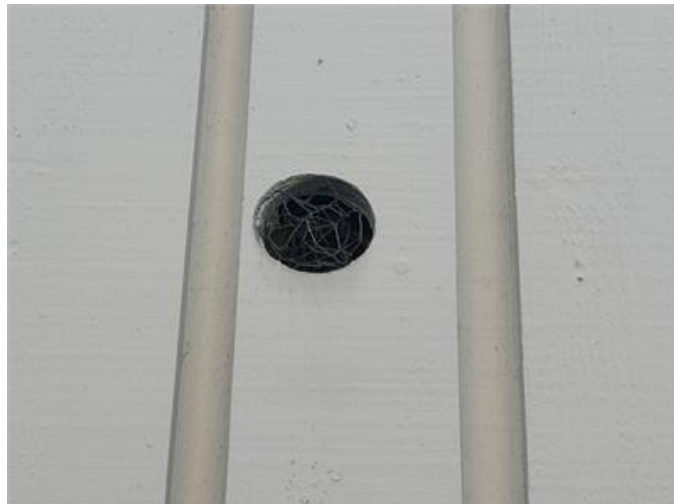
Bilden är tagen på husets högra långsida och visar ett hål i fasaden.

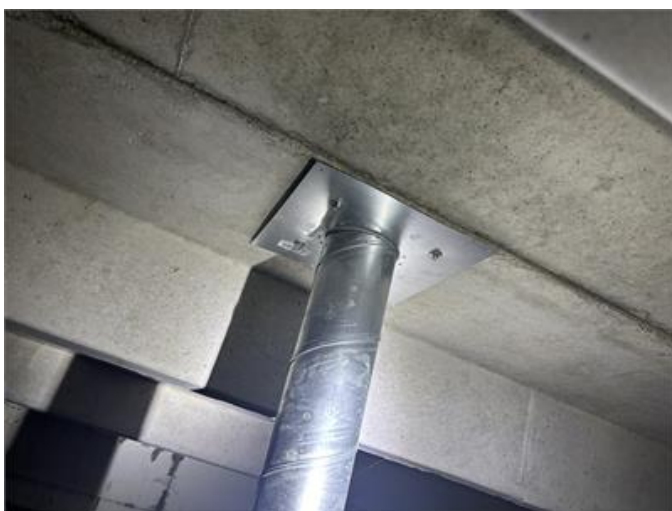
- En krypgrund brukar betecknas som en riskkonstruktion med avseende på fukt- och mikrobiella skador. Aktuell grund har dock försetts med en undertrycksventilerad golvlösning installerad från krypgrunden genom krypgrundens betongbjälklag. Troligen har detta utförts för att avvikande lukter från golvkonstruktionen inte ska nå bostadsmiljön. Ursprungligt uppreglat golv ovan krypgrunden bedöms dock vara kvar utan synligt tecken på åtgärd och det kan därför inte uteslutas att skador i anslutande konstruktioner kan förekomma. För att fastställa behov av ev. kompletterande åtgärder krävs en fortsatt teknisk undersökning. Se bilaga 1 kontroll av konstruktion.

Bilden är tagen i krypprunden och visar rörgenomföring för undertrycksventilerat golv.

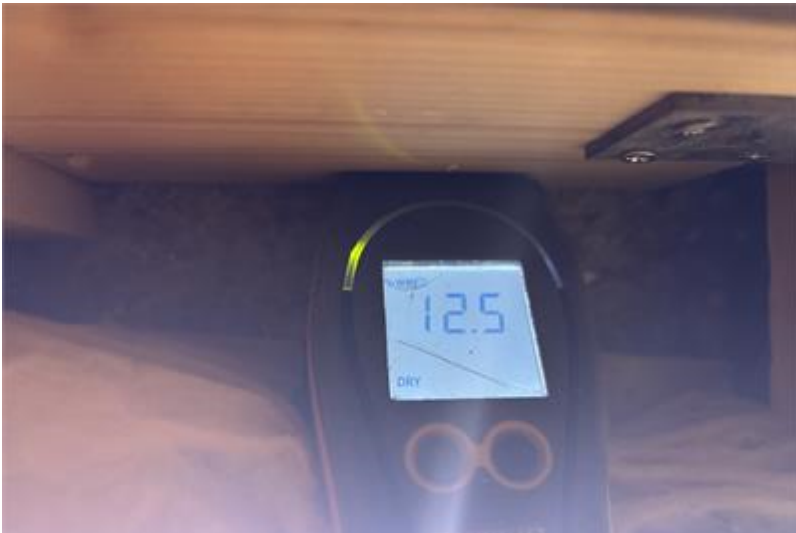
Vid stickprovskontroll i trappförrådet uppmättes fuktvärden under gränsvärdet och ingen avvikande lukt upplevdes.

Fuktkvoten uppmättes till 12-14%.

Det kritiska gränsvärdet för mikrobiell tillväxt brukar anges till ca 17% fuktkvot (FK).

Resultatet av stickprovskontrollen ger inga indikationer på åtgärdsbehov.
