# Besiktningsprotokoll

Anticimex Försäkringsbesiktning i samarbete med Fastighetsbyrån

| Fastighetsbeteckning:<br>Gränna-Boeryd 1:18 | |

| Besiktningsdatum:<br>2025-07-17 | Protokollnummer:<br>69102677 |

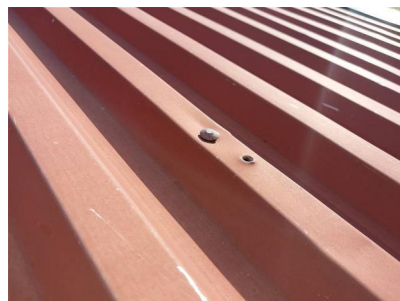
- Plåttaket på farstukvisten mot framsidan är äldre, otäta hål samt spikar som krupit upp förekommer.

Risk finns för fuktskador i underliggande konstruktioner.

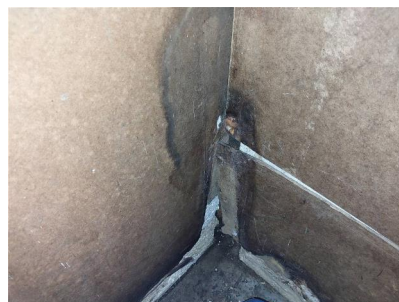
- Väggar i förrådet har fukt/ rötskador, förhöjda fuktvärden uppmättes vid besiktningstillfället.

Vi rekommenderar en vidare undersökning för att bedöma orsak och omfattning.

(En vanlig åtgärd är att ta bort väggarna av organiskt material då dom ofta blir fuktskadade på grund av naturlig fuktpåverkan.)

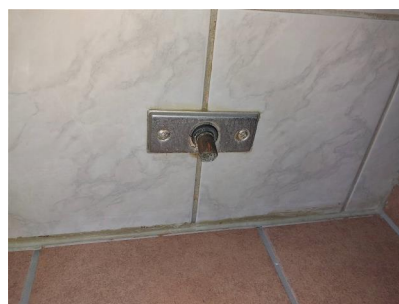
- Rör genomföring finns i vägg vid dusch.

Rör genomföringar i väggen medför en ökad risk för att vatten tränger in i omkringliggande konstruktioner och orsakar fuktskador.

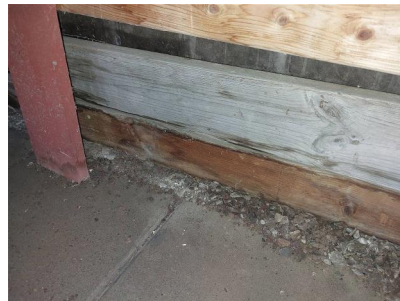
- Vissa väggar står mot marken med risk för fuktuppsug/ fuktrelaterade skador som följd.
