**Fastighetsuppgifter**

Örnen 18

Örnstigen 14

| Uppdragsnummer | R8439 |

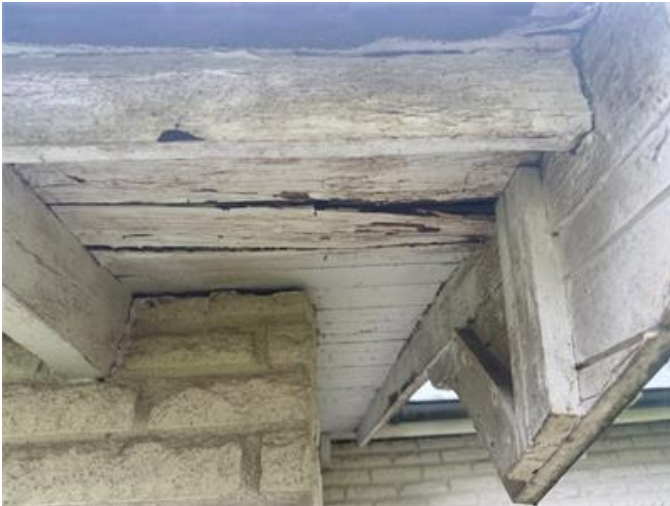
| Besiktningsresultat | | | | | |
|---|---|---|---|---|---|
| Tak | | | x | | Taket har äldre standard och takpappen och takpannornas tekniska livslängd anses vara passerad, se även info på protokollets näst sista sida Pos. 2. Takpannor bör ses över och justeras samt trasiga bytas ut. Röstskador noterades i takfot (se exempelbild pos 1). Fackman bör kontaktas för bedömning av åtgärd. |

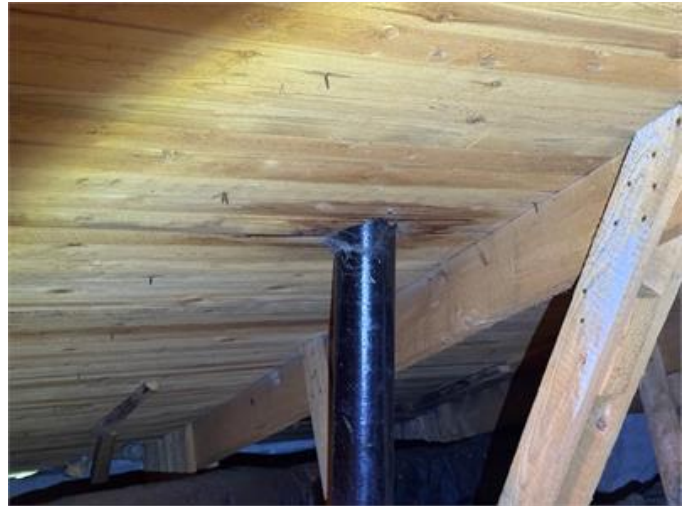
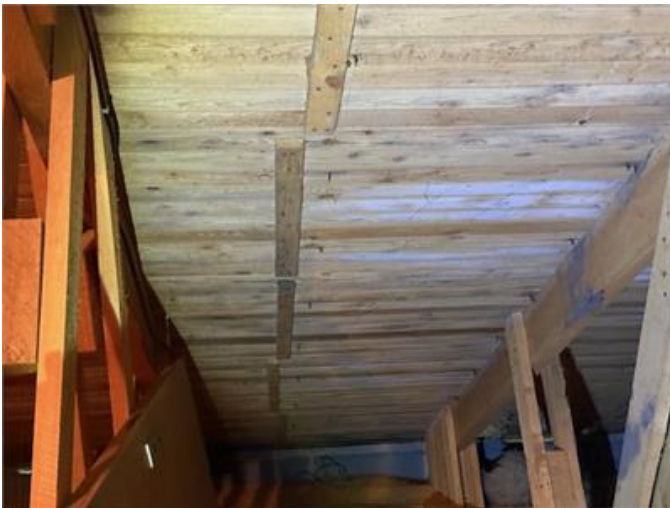
| Besiktningsresultat | | | | | |
|---|---|---|---|---|---|
| Vindar | | | x | | Fuktfläckar förekommer på underlagstak, vilket bör kontrolleras regelbundet och orsak åtgärdas i erforderlig omfattning. Se även kommentar under rubrik Tak. Mikrobiell påväxt förekommer i begränsad omfattning, vilket bör kontrolleras regelbundet så att skadorna inte förvärras. Se exempelbilder pos 2-3. |
