# Besiktningsprotokoll

Anticimex Försäkringsbesiktning i samarbete med Fastighetsbyrån

| Fastighetsadress:<br>Sörevägen 16 | |

| Besiktningsdatum:<br>2025-07-14 | Protokollnummer:<br>69100598 |

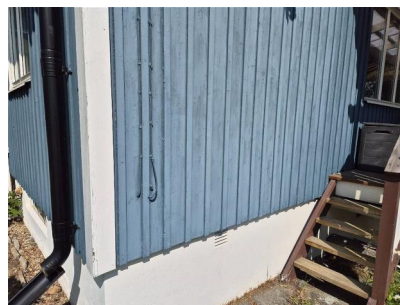
Fasadpanelen är i behov av målning/underhåll samt enstaka panelbrädor har rötskador.

För att öka livslängden på fasadbeklädnaden rekommenderas målning och underhåll. I samband med ommålning rekommenderas att de rötskadade panelbrädorna byts ut.

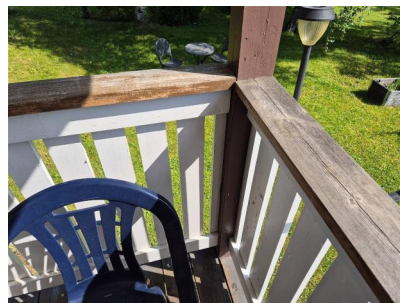
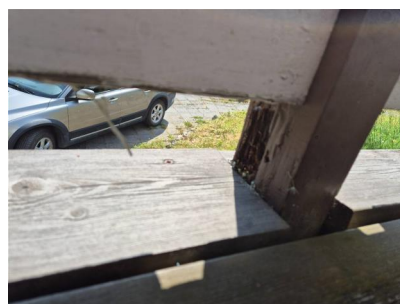
Balkongräcke och träkonstruktioner är i behov av målning/underhåll samt mindre rötskador förekommer.

För att öka livslängden på balkongen rekommenderas målning och underhåll samt byte av rötskadade delar.

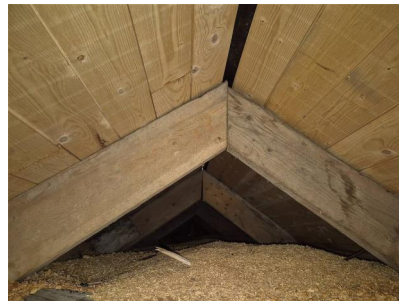
På synlig del av vinden finns mindre mängd mikrobiell påväxt på underlagstaket. För att stoppa detta rekommenderas att utöka ventilationen inne i huset.

Vid kontroll av vinden har fuktvärden under kritisk fuktnivå för mikrobiell tillväxt uppmätts, dock finns mikrobiell påväxt på underlagstak.

Fuktkvoten i underlagstak/takbjälkar uppmättes till 9%.

Den upptäckta mikrobiella påväxten på underlagstaket är ett tecken på att vinden har tillförts eller tillförs fukt inifrån bostaden. Observera att besiktning av bostadens ventilationssystem inte har ingått i uppdraget.

Man kan med tämligen enkla medel som att komplettera sovrum och allrum med friskluftsventiler och montera våtrumsfläktar som ställs in att gå kontinuerligt på lågvarv i dusch/bad/tvätt/ wc, förbättra husets luftomsättning avsevärt, man får då ett "förstärkt självdrag".

För att komma tillrätta med detta kan fuktillförseln inifrån bostaden behöva minskas. Det kan göras genom att ventilationen i bostaden förbättras samt att eventuella otätheter i vindsbjälklaget (tak-/väggvinklar, taklucka med mera) tätas. Läs Anticimex faktablad om ouppvärmda vindsutrymmen för tips och råd.

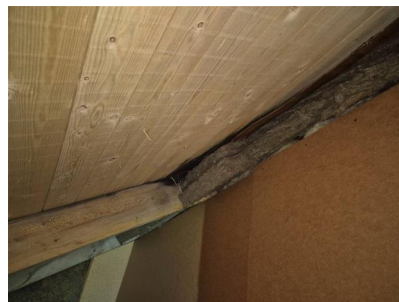
I ena sidovinden finns ett expansionskärl från värmeanläggningen vilket kan leda till stora följdskador vid ett eventuellt läckage. Håll detta under uppsikt och se över möjligheten att flytta detta till ett utrymme som har våt säkert utförande.

Expansionskärl finns installerad på vind.

Expansionskärl som är i bruk på vinden är olämpligt placerat då ett läckage kan leda till att vatten rinner ut i omkringliggande konstruktioner med fuktskador som följd.

Mindre mängd mikrobiell påväxt finns på underlagstaket.

Den upptäckta mikrobiella påväxten på underlagstaket kan vara ett tecken på att vinden tillförs fukt inifrån bostaden och/eller uteluften.

Vi rekommenderar att hålla detta under uppsikt.

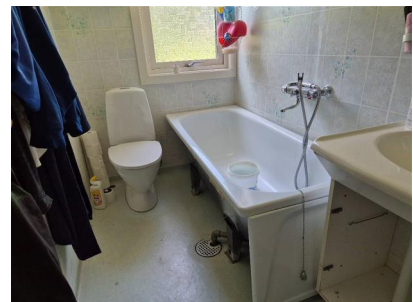
Våtutrymmet har äldre yt-/tätskikt.  
Rostig gjutjärnsbrunnen med anslutet tätskikt.

Eftersom funktionen, som innebär att ytskiktet/tätskiktet ska vara vattentätt, kan vara nedsatt finns en ökad risk att vatten tränger igenom ytskiktet/tätskiktet med vattenskador i omkringliggande konstruktioner som följd.

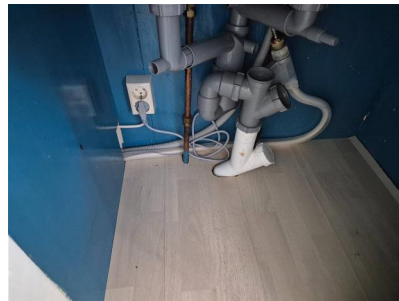
Fuktskydd saknas i diskbänksskåp.

Utan fuktskydd är det svårt att upptäcka läckage från rörledningar. Vatten kan då tränga in i omkringliggande konstruktioner och orsaka fuktskador.

För att upptäcka eventuella läckage, installera ett fuktskydd.

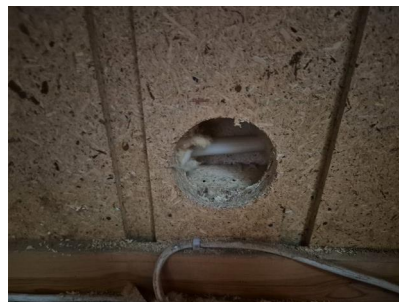
I källaren finns ett antal rum med påreglade ytterväggar och ytskikt direkt mot betonggolv. Vid kontroll upplevs en mikrobiell doft och fuktvärden över gränsvärden uppmättes. För att få ett bättre klimat i källaren rekommenderas att skadat virke rivs ut.

Vid kontroll av golv och väggkonstruktion uppmättes fuktvärden över kritisk nivå för mikrobiell tillväxt och mikrobiell lukt upplevdes.

Grundläggningen består av en betongplatta på mark utan underliggande isolering och med golvläggning av träfiberskiva.

Denna konstruktion får ofta skador på grund av naturlig fuktvandring.

Vägg: Fuktkvoten uppmättes till 17% i spikregel.

Vi rekommenderar en fördjupad undersökning för att bedöma orsak och omfattning. Det är viktigt att tänka på att denna rekommendation om fördjupad undersökning gäller hela källaren där dessa konstruktioner förekommer..

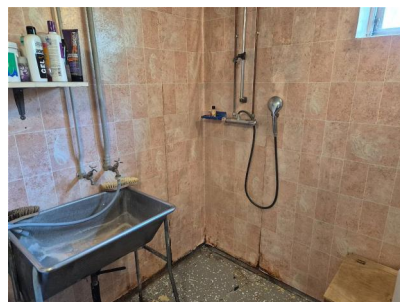
Utrymmet är i behov av renovering.

Utrymmet är äldre och har passerat tiden för sin tekniska livslängd samt skador finns på tätskikt.  
Avvikande fuktindikering i plats för dusch.

Renovering av utrymmet rekommenderas. Kontakta en behörig våtrumsentreprenör för en renovering. I samband med renoveringen bör omkringliggande konstruktioner kontrolleras för att upptäcka eventuella följdskador.
