# Besiktningsprotokoll

Anticimex Försäkringsbesiktning i samarbete med Fastighetsbyrån

| Fastighetsadress:<br>Rivöfjordsgatan 2 | |

| Besiktningsdatum:<br>2025-07-15 | Protokollnummer:<br>69103667 |

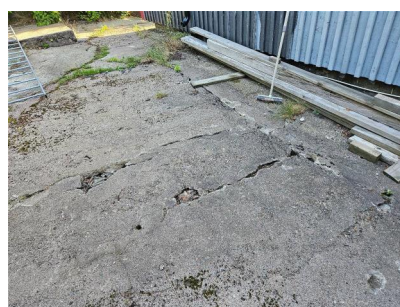
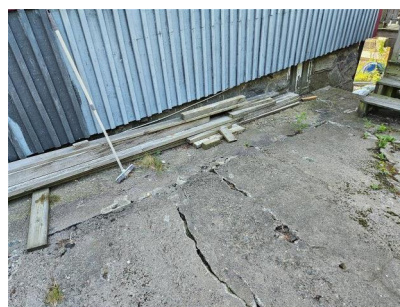
Marken lutar delvis mot huset.

Detta innebär en ökad fuktbelastning mot grunden vilket i sin tur kan orsaka fuktskador i huset.

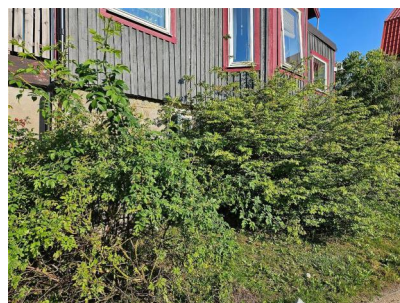
Växter finns i anslutning till byggnaden.

När det finns rabatter och växter nära byggnaden finns risk att fukt stannar kvar i väggarna. Detta kan i sin tur orsaka invändiga fuktskador. Växternas rötter kan också skada grundmuren och sätta dräneringsledningen ur funktion.

Området närmast huset rekommenderas att vara fritt från växtlighet.

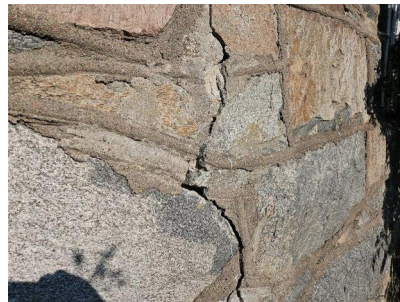
Sprickor finns i sockel.

Dessa bedöms inte ha lett till bakomliggande skador.

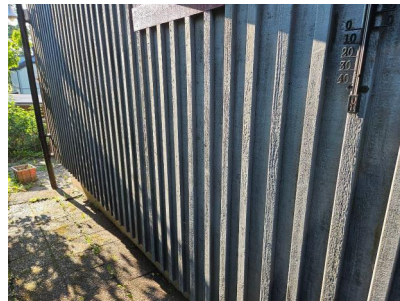
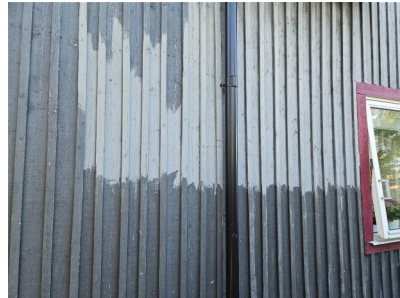
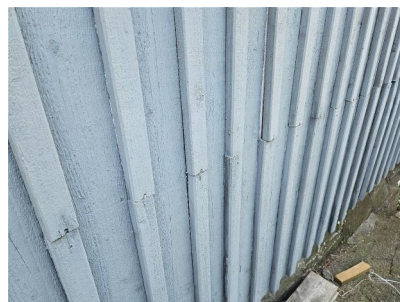
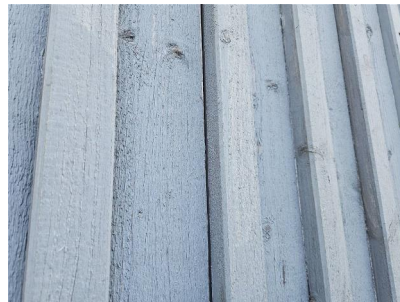
Fasadpanelen är i behov av målning/underhåll.  
Otätheter förekommer mellan bl.a. lockpanel och underbrädor.

Fasadbeklädnad och träkonstruktioner där målningsbehov finns riskerar att få fukt- och rötskador på grund av sämre vattenavvisande förmåga. För att öka livslängden på fasadbeklädnaden rekommenderas målning och underhåll.

Då det även förekommer otätheter mellan lockpanel och underbrädor finns risk för fuktrelaterade skador i bakomvarande konstruktioner.

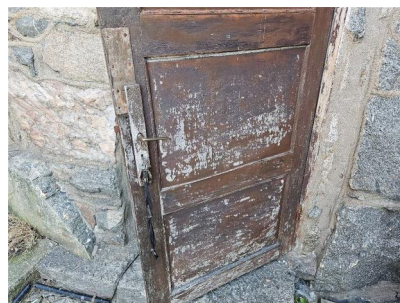
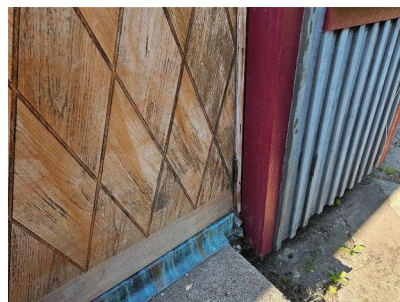
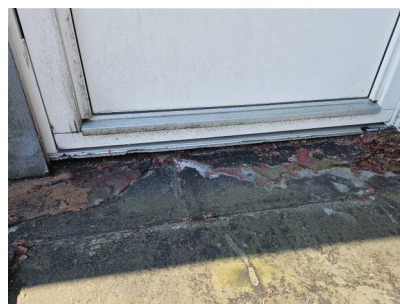
Källardörr är fuktskadad.

De upptäckta skadorna kan bero på olika saker, exempelvis bristfälligt underhåll, målning, skruvar och beslag etc.

Målning/underhåll förekommer i övrigt på dörrar.

Vidare noterades otätheter vid dörrsmygar samt avsaknad av tröskelbleck på balkongdörr.

Risk finns vid nederbörd att vatten kan tränga in i bakomvarande konstruktioner med fuktrelaterade skador som möjlig följd.

Vi rekommenderar en fördjupad undersökning av dörrmontör/fackman för att bedöma orsak och omfattning samt lämplig åtgärd.

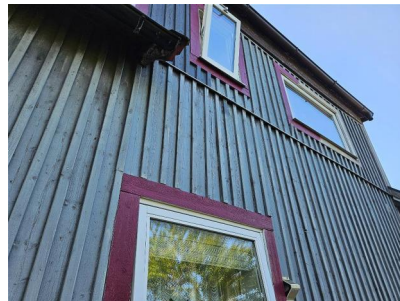
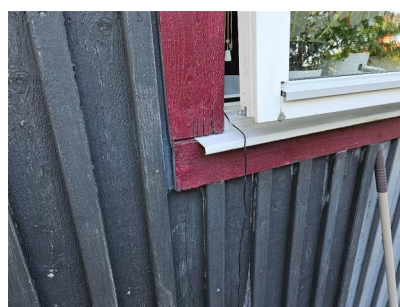
Överbleck saknas ovan fönster och fönsterbleck är bristfälligt avslutade mot fönstersmyg då det saknas uppvik.

Vidare är foderbrädor till viss del otäta mot anslutande fasadpanel.

Avsaknad av bleck ovanför fönster samt bristfälligt avslutade fönsterbleck och otäta fönsterfoder medför en ökad risk för att vatten kan rinna in och orsaka fuktrelaterade skador i omkringliggande konstruktioner.

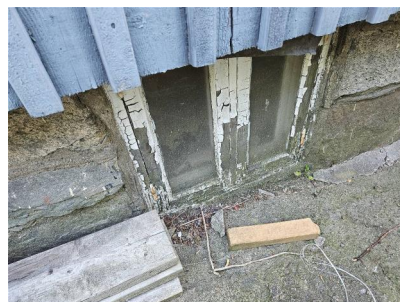
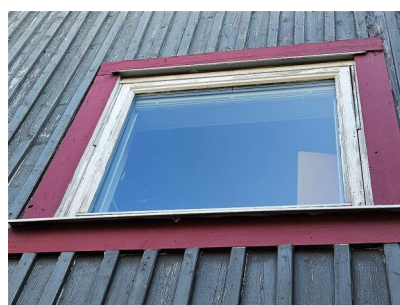
Fönster är i behov av målning/underhåll.

Fönsterbågar och fönsterkarmar där målningsbehov finns riskerar att få fukt- och rötskador på grund av sämre vattenavvisande förmåga.

För att öka livslängden på fönster rekommenderas målning och underhåll.

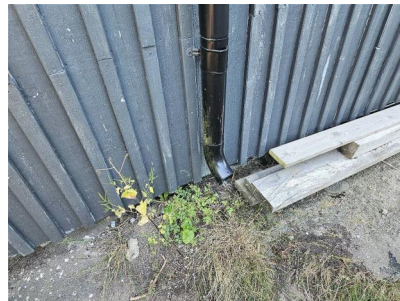
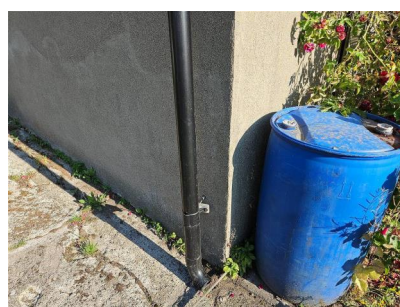
Stuprör är inte anslutet till markledning.

Stuprör som inte är anslutet till markledning kan medföra en ökad fuktbelastning på grundmur/sockel som i sin tur kan leda till fuktrelaterade skador.

Vissa stuprör sitter löst och bör återfästas mot fasad/sockel.

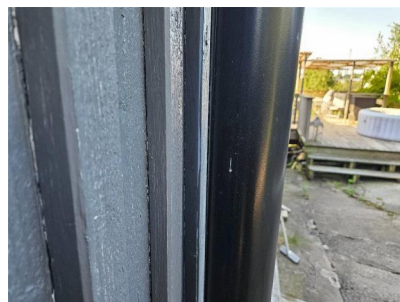
Fals på stuprör vänd mot fasad.

Falsen på stuprören kan med fördel vändas ut från fasaden för att lättare se om röret blivit skadat efter vinterns påfrestningar samt för att undvika skador på fasad vid ett eventuellt läckage.

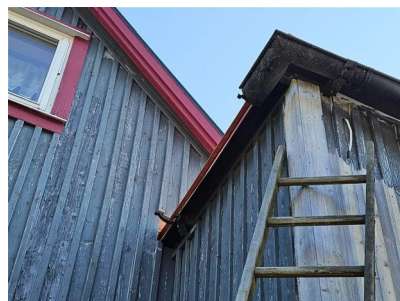
Hängränna saknas.

När hängrännor saknas utsätts fasad och grund för ökad fuktbelastning, vilket i sin tur kan leda till fuktskador i bakomliggande konstruktioner.

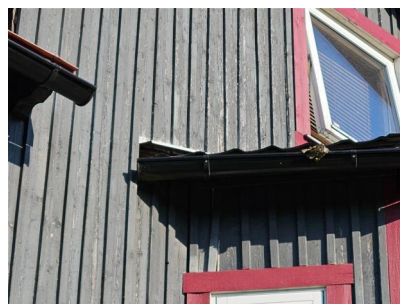
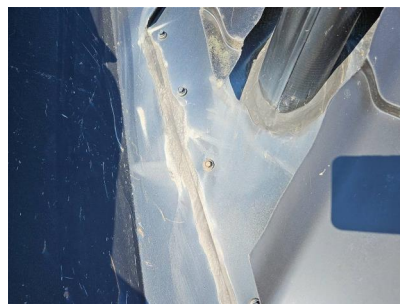
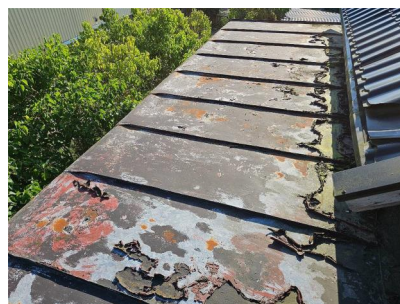
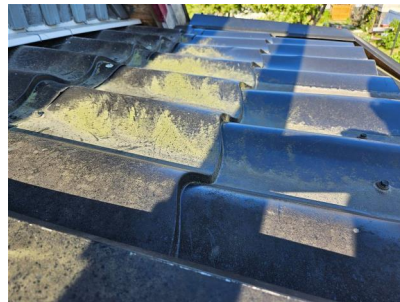
Balkongens golvbeläggning är till viss del rostangripen. Vidare bedöms lutningen på plåten, som utgör yttertak för underliggande förråd vara bristfällig.

Det finns brister i bostadens taktäckning såsom bl.a. bristfällig lutning på låglutande takdelar, infästning med skruv genom plåtbeslag för avloppsluftare, bristfälligt ansluten plåt mellan burspråk och fasadbeklädnad samt rostangrepp på låglutande plåttak

Detta kan leda till fuktskador i bakomliggande konstruktioner.

Vi rekommenderar en fördjupad undersökning av plåtslagare/byggentreprenör för att bedöma orsak och omfattning.

Kontakta en plåtslagare för kontroll och åtgärd.

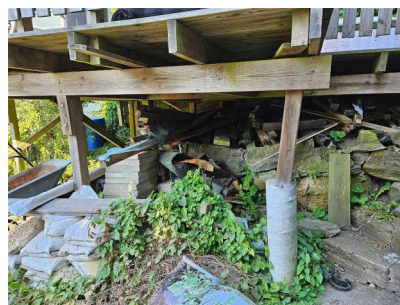
Altan/altanräcke är bristfälligt förankrad.

Det rekommenderas att byggherren kontaktas för bedömning av orsak/omfattning och lämplig åtgärd.

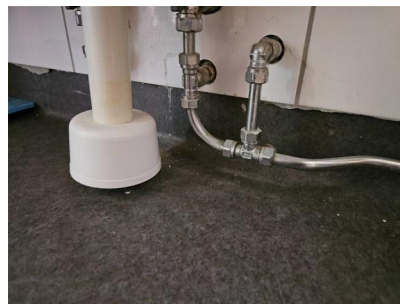
Väggbeklädnaden är otät vid rör genomföringar.

De otäta rör genomföringarna i väggbeklädnaden medför att vatten kan tränga ner i bakomliggande konstruktioner med fuktskador som följd. Detta kan i sin tur leda till mikrobiella skador (angrepp av mikroorganismer).

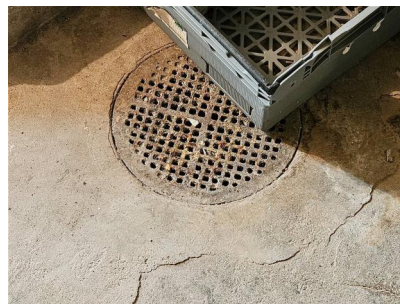
Gjutjärnsbrunnen är rostangripen.

Byt brunn vid renovering av utrymmet eller om avloppslukt skulle uppstå på grund av genomrostning i tex vattenlås.

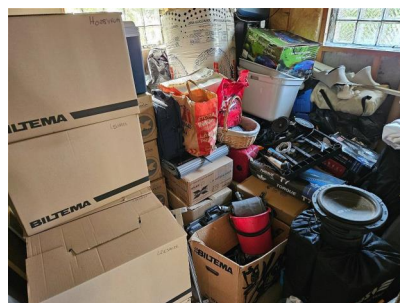
Utrymmet är belamrat.

Utrymmet kunde inte besiktigas då det är belamrat med lösöre.

Vi rekommenderar en kompletterande besiktning när utrymmet är tillgängligt.

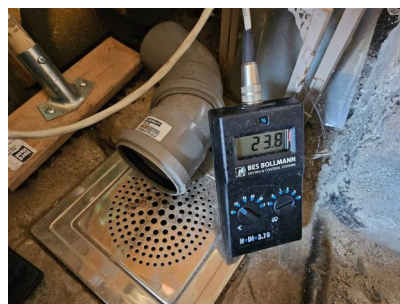
Fuktkontroll av väggsyllar.

Vid kontroll av väggsyllar uppmättes fuktvärden över kritisk fuktnivå för mikrobiell tillväxt och mikrobiell lukt upplevdes. Fuktkvoten uppmättes till 23,8 %.

Vi rekommenderar en fördjupad undersökning av byggtreprenör för att bedöma orsak och omfattning. Det är viktigt att tänka på att denna rekommendation om fördjupad undersökning gäller hela källarplanet.

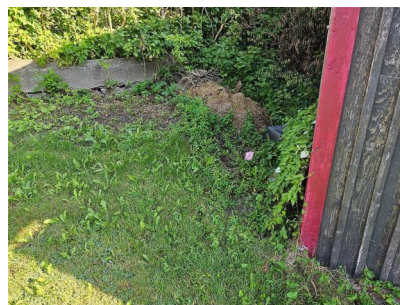
Marken lutar delvis mot garaget.

Detta innebär en ökad fuktbelastning mot grunden vilket i sin tur kan orsaka fuktskador i garaget.

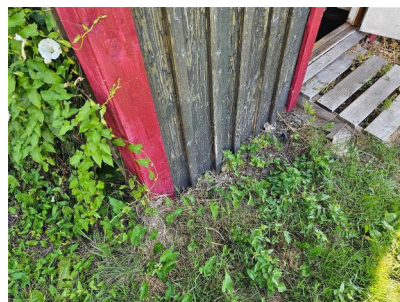
Avståndet mellan fasadbeklädnaden och marken är till viss del inte tillräckligt.

Eftersom fasadbeklädnaden delvis avslutas för nära mark finns risk för att fukt från marken sugas upp i fasadpanelens nederkant. Detta kan orsaka fuktrelaterade skador i fasadbeklädnaden och bakomliggande konstruktioner.

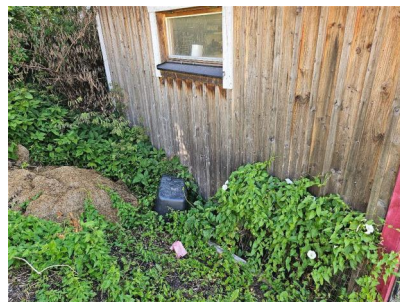
Växter finns i anslutning till byggnaden.

När det finns rabatter och växter nära byggnaden finns risk att fukt stannar kvar i väggarna. Detta kan i sin tur orsaka invändiga fuktskador. Växternas rötter kan också skada grundmuren och sätta dräneringsledningen ur funktion.

Området närmast garaget rekommenderas att vara fritt från växtlighet.

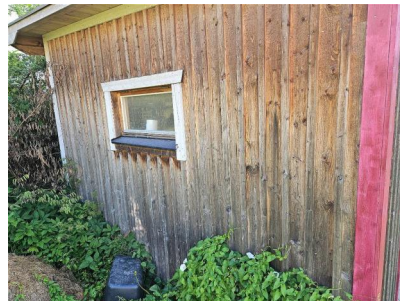
Fasadpanelen är i behov av målning/underhåll.

Fasadbeklädnad och träkonstruktioner där målningsbehov finns riskerar att få fukt- och rötskador på grund av sämre vattenavvisande förmåga. För att öka livslängden på fasadbeklädnaden rekommenderas målning och underhåll.

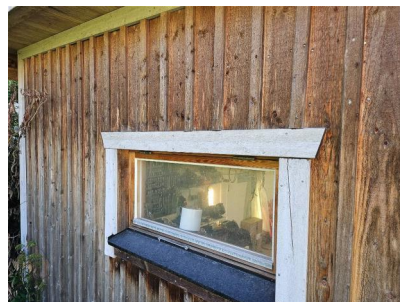
Överbleck saknas ovan fönster.

Avsaknad av bleck ovanför fönster medför en ökad risk för att vatten kan rinna in och orsaka fuktrelaterade skador i omkringliggande konstruktioner.

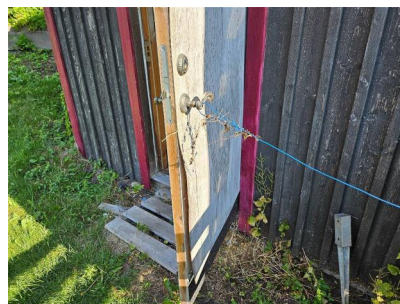
Dörr är fuktskadad.

De upptäckta skadorna kan bero på olika saker, exempelvis bristfälligt underhåll, målning, skruvar och beslag etc.

Vi rekommenderar en fördjupad undersökning av dörrmontör för att bedöma orsak och omfattning.

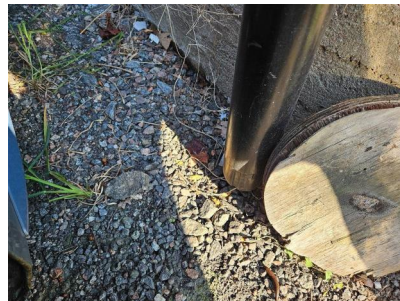
Stuprör är inte anslutet till markledning.

Stuprör som inte är anslutet till markledning kan medföra en ökad fuktbelastning på grundmur/sockel som i sin tur kan leda till fuktrelaterade skador.

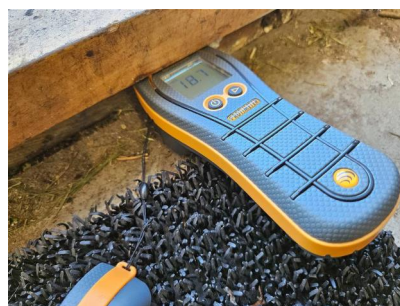
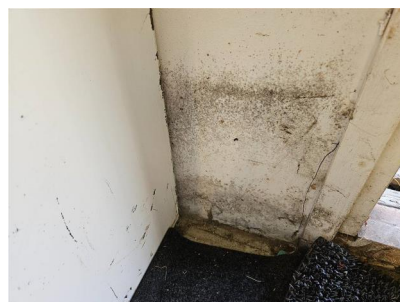
Fuktkontroll av väggsyllar.

Vid kontroll av väggsyllar uppmättes fuktvärden över kritisk fuktnivå för mikrobiell tillväxt och mikrobiell påväxt noterades på väggbeklädnad. Fuktkvoten uppmättes till 18,7 %.

Vi rekommenderar en fördjupad undersökning för att bedöma orsak och omfattning. Det är viktigt att tänka på att denna rekommendation om fördjupad undersökning gäller hela garaget.
