# Besiktningsprotokoll

| Fastighetsbeteckning:<br>Håkankila 2:36 | |
| Fastighetsadress:<br>Sjödalsvägen 12 | |

| Besiktningsdatum:<br>2025-07-16 | Protokollnummer:<br>69135407 |

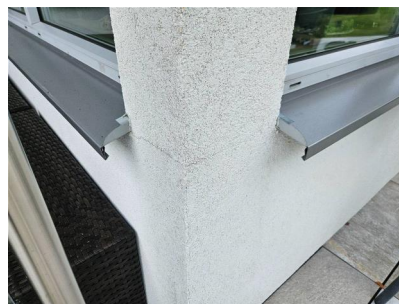
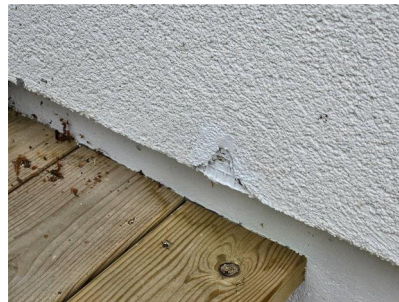
Det finns en mindre spricka i putsen vid sydvästra hörnet utanför matplatsen samt en lokal lagning i putsen till högen om tvättstugans dörr.

Detta bedöms inte utgöra någons större risk för följdskador och ses som naturligt slitage och underhåll.

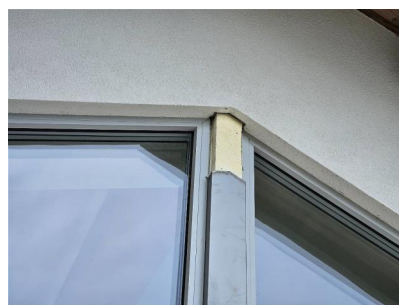
Övre delen av plåtarbetet som täcker in mittposten mellan fönsterpartierna på västra sidan saknas. Vidare noterades att ett av fönsterblecken vid västra fönstret utanför matsalen har inte mindre otätheter vid infästning.

För att undvika att vatten tränger int eller att cellplasten på sikt skadas av UV-ljus bör nytt plåtarbete återmonteras samt att fönsterblecket bör bytas ut eller tätas.

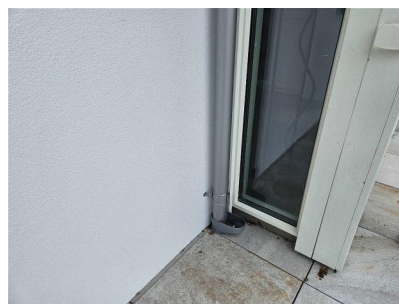
Fals på vissa stuprör vända mot fasad.

För att lättare kunna se som röret blivit skadat efter vinterns påfrestningar samt för att undvika skador på fasad vid ett eventuellt läckage bör falsen vändas ut från fasaden.

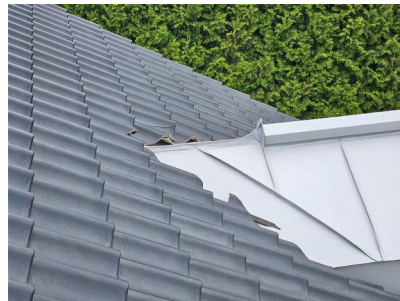
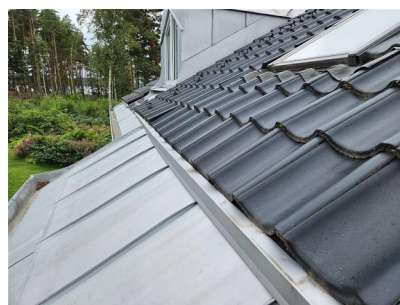
- Yttre pannrader är inte förankrade.
- Det finns ett mindre antal skadade/trasiga takpannor som behöver bytas ut.
- Ovanför entrén uppmärksammades att de plåtarbete som nedersta pannraden vilar på glidit ner varpå vissa pannor i nedersta pannrader ligger direkt med underlagsduken.
- Vid delar av taket (som tex. ränn-dalar och takfönster) förekommer det mindre skärpansamlingar.

Detta bedöms inte medföra några akuta risker för vare sig läckage eller fuktskador, detta kan dock på sikt medföra att taket tekniska livslängd försämras eller att fuktskador uppstår på läkt och underlagstak.

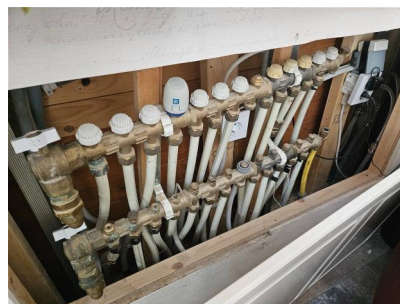
Fördelaracentral för golvvärme är placerad i vägg utan vattentät botten eller läckageindikering.

Vid ett eventuellt läckage kan detta medföra en ökad risk för fuktskador i kringliggande konstruktioner.

För att minska risken för skador bör man överväga att komplettera installationen med ett s.k. vattenlarm/läckagevarnare

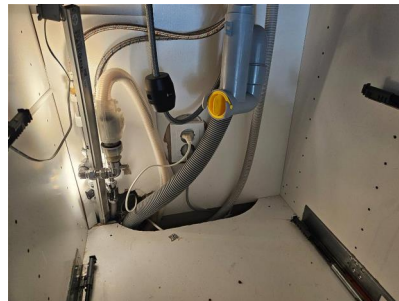
Det finns inga fuktskydd under kyl/frys eller i diskbänksskåpet. Vidare noterades att diskmaskinens tömningsslang behöver förankras.

Utan fuktskydd är det svårt att upptäcka läckage från rörledningar. Vatten kan då tränga in i omkringliggande konstruktioner och orsaka fuktskador.

För att upptäcka eventuella läckage, installera ett fuktskydd.

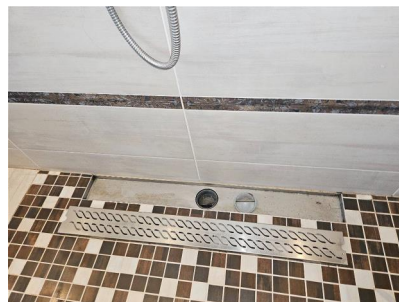
Golvbrunnen vid duschen är inte godkänd och testad i Sverige, vilket kan medföra en ökad risk för att dess tätskiktanslutning inte håller tätt. Vid fuktindikering noterades inga avvikelser.

Vidare noterades att badkaret angränsar till fönsterna som har träkarmar där själva nischen förlagts utan fall.

Om fönsterna och nischen vattenbegjuts finns risk för fuktrelaterade skador varpå de bör skyddas från vattenbegjutning.

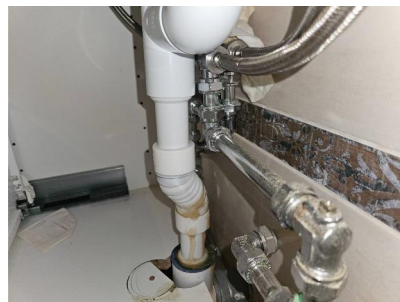
Vidare noterades att handfatsavloppet läcker vid en skarv varpå det bör bytas ut.

Detta bedöms inte ha lett till skador.

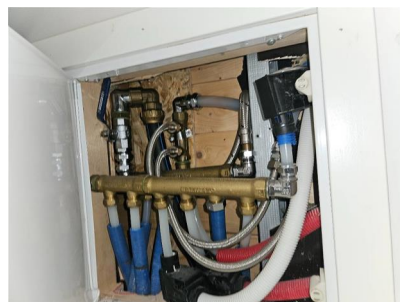
Det finns två dolda rörslitsar med tappvattensfogar, en som nås vida lucka under elcentralen samt att fördelning av husets tappvatten förlags i mellanväggen mellan tvättstugan och sovrummet och kan nås genom lucka i en av garderoberna.

Vid ett eventuellt läckage kan detta medföra en ökad risk för fuktskador i kringliggande konstruktioner.

För att minska risken för skador bör man överväga att komplettera installationerna med ett s.k. vattenlarm/läckagevarnare.

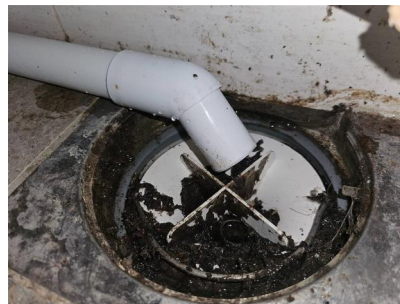
Vidare noterades att tvättstugans golvbrunn monterats i golv/väggvinkel under tvättbänksskåpet. Vid fuktindikering noterades inga avvikelser.

Då placeringen är närmre vägg än 20cm medför detta att tätskikten inte kunnat monteras på korrekt sätt, vilket i sin tur kan medför fuktrelaterade skador om t.ex. brunnen svämmar över.

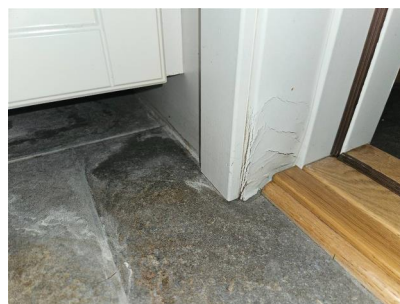
MDF-foderna intill båda dörrarna är fukt påverkade från tidigare skada som ska ha orsakats av stopp i golvbrunnen och ett läckage vid värmepumpen.

Stoppen åtgärdades med hjälp av spoling och rengöring och golvbrunnen och läckage åtgärdades i samband med service av värmepumpen.

Vid fuktmätning i foderna uppmättes inga förhöjda fuktvärden.

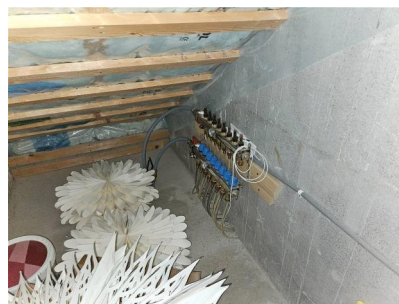
Fördelaracentral för golvvärme i utrymmet utan vattentät botten eller läckageindikering.

Vid ett eventuellt läckage kan detta medföra en ökad risk för fuktskador i kringliggande konstruktioner.

För att minska risken för skador bör man överväga att komplettera installationen med ett s.k. vattenlarm/läckagevarnare

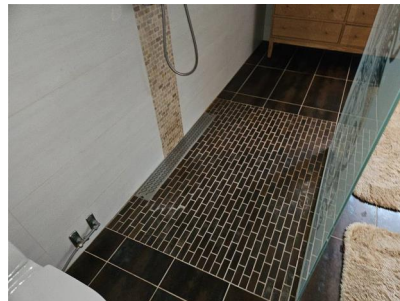
- Golvbrunnen är inte godkänd och testad i Sverige.
- Det finns rörgenomföringar i vägg som angränsar till duschen (våtzon1)
- Under handfatet finns rörgenomföringar i golvet som utförts med tätskiktad klack.
- Det finns inget tätskiktssuppvik mot tröskeln.

Bristerna medför en ökad risk för att utrymmet tätskikt inte håller tätt, vilket kan leda till fuktrelaterade skador i kringliggande konstruktioner.
