Gåsörten 29

Ligustervägen 7

| Uppdragsnummer | G34302 |
| Besiktningsdatum | 2025-07-16 |

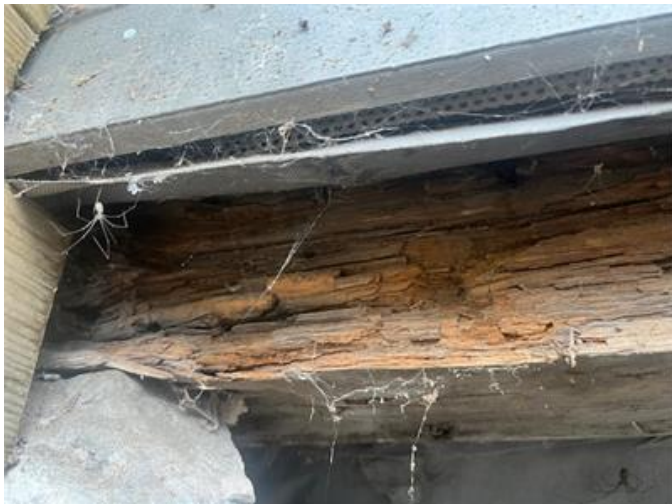
| Besiktningsresultat | | | | | |
|---|---|---|---|---|---|
| | | | X | | Skador noterades i syllbalk ovanför källartrappan. |

Skador noterades i syllbalk ovanför källartrappan och förhöjd fukt uppmättes. För att bedöma orsak och omfattning samt om/vilka åtgärder som är nödvändiga, krävs en vidare undersökning

Skador noterades i syllbalk ovanför källartrappan och förhöjd fukt uppmättes. För att bedöma orsak och omfattning samt om/vilka åtgärder som är nödvändiga, krävs en vidare undersökning.

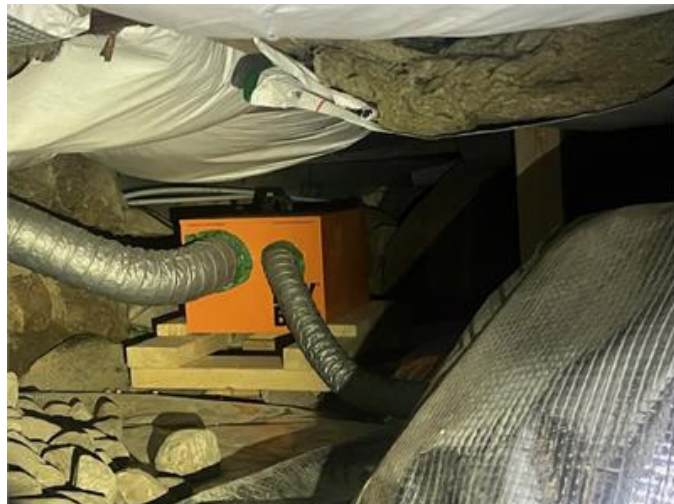
Aktuell grund har försetts med en avfuktare med hygrostat. Det är viktigt att regelbundet tillse att avfuktningssystemet fungerar tillfredsställande över tid.

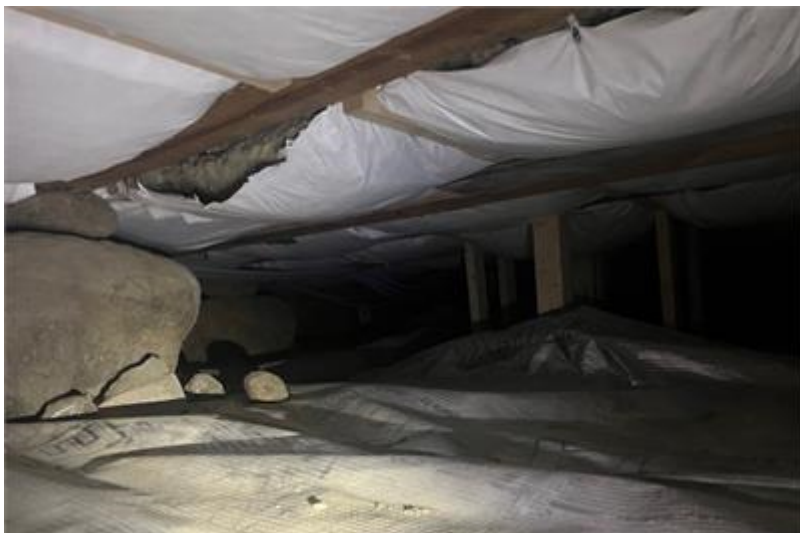
Vid kontroll av konstruktion uppmättes fuktkvoten i bjälklaget till ca 11%. Det kritiska gränsvärdet för mikrobiell tillväxt brukar anges till ca 17% fuktkvot (FK).
