Lannekulla 20:20

Lannekullavägen 36

| Besiktningsdatum | 2025-07-15 |
| Besiktningsföretag | OBM Besiktning Väst AB |

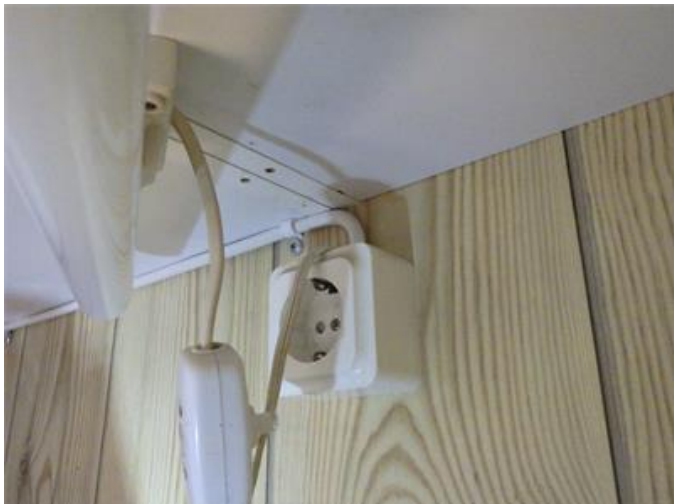
| Besiktningsresultat | | | | | |
|---|---|---|---|---|---|
| EI | | | x | | Det noterades felaktigt utförda elinstallationer inomhus i byggnad. Det rekommenderas kontakt med behörig elinstallatör för åtgärd. |

Felaktigt utförda elinstallationer.

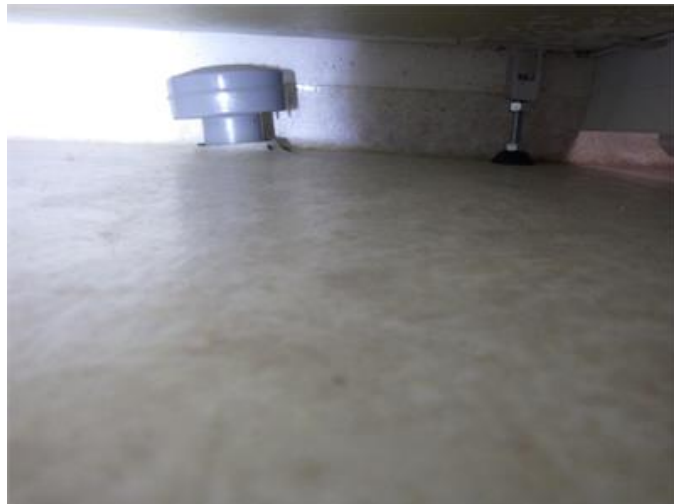
| Besiktningsresultat | | | | | |
|---|---|---|---|---|---|
| Badrum | | | X | | Våtrum är av äldre standard, duschkabin installerad i utrymmet. Avloppsluftare otät anslutning då den avslutas för nära golv vid golvgenomföring i duschzon. Se kommentar/riskanalys. |

Otät genomföring i golv i duschzon.

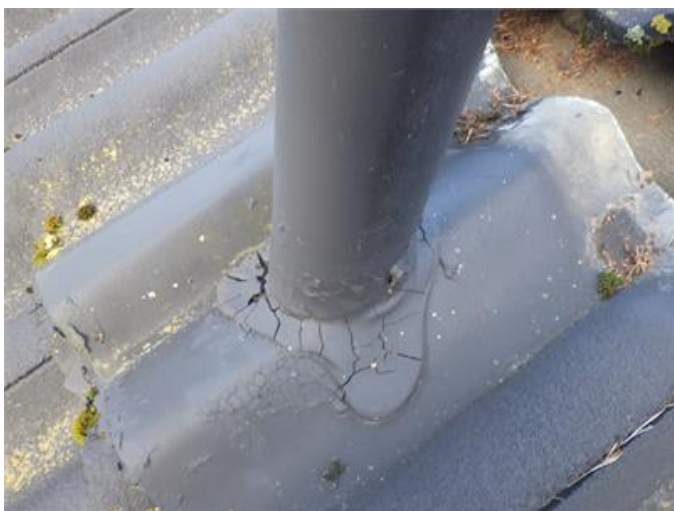
| Besiktningsresultat | | | | | |
|---|---|---|---|---|---|
| Tak | | | x | | Mossa förekommer på taket. Del (över tvättstuga) av tak är för låglutande för vald taktäckning, underlagstäckning av plåt. Bristfälliga anslutningar mot låglutande del samt mot uterummets takdel. Tätning vid avloppsluftare har torkat/spruckit. Se kommentar/riskanalys. |

Torkad tätning vid avloppsluftare.

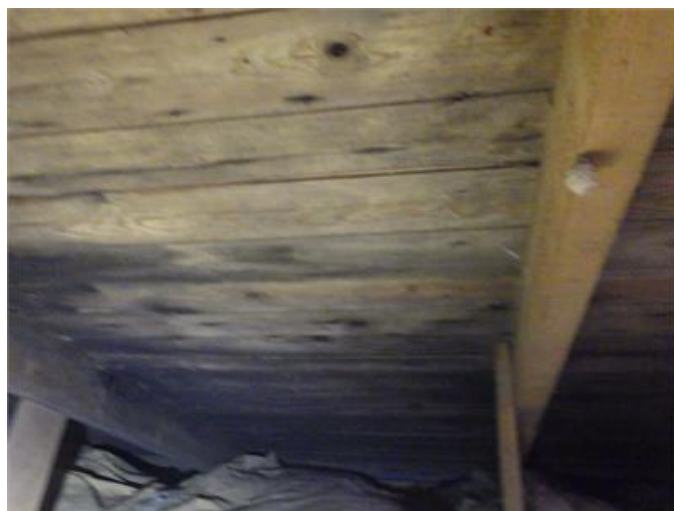
| Besiktningsresultat | | | | | |
|---|---|---|---|---|---|
| Nockvind | | x | | | Mikrobiell tillväxt samt missfärgningar på nockvind. Del av tak är en sk. parallell takkonstruktion. Se kommentar/riskanalys. |

När det finns brister i tätningen mellan ett kallt och ett varmt utrymme finns det en risk att relativt varm och fuktig luft kommer ut från det varma utrymmet till det angränsande kalla utrymmet och träffar en kall yta och kondenserar. Missfärgning på yttertakskonstruktionen är en indikering på att inneluften har kommit ut i vinden så att ett gynnsamt klimat för en mikrobiell tillväxt har uppstått. Det kan vara en indikering på att ventilationen inomhus är undermålig. Får detta fortgå finns det en risk att man kan få skador på konstruktioner som i en förlängning påverkar byggnaden

Mikrobiell påväxtnockvind.

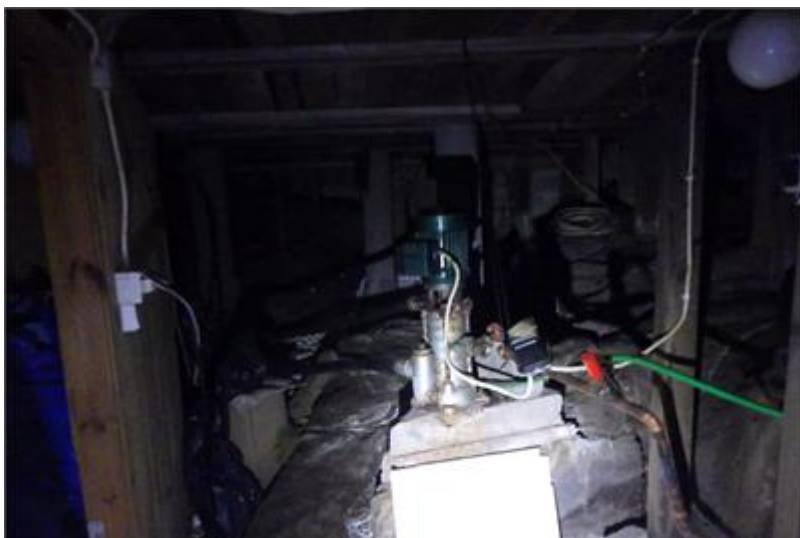
Samtliga mätningar är stickprovskontroller. Gränsen för mikrobiell tillväxt i trä går vid ca 17% fuktkvot. Krypgrunden är uppdelad i 3 delar med 3 ingångar. En mindre del av bjälklaget består av betong. Resterande del består av organiskt material. Grundmurar består av murverk. Marken är till stora delar berg i dagen. Kvarvarande rötskadat formvirke finns i delar av krypgrund. Påreglade väggar av organiskt material samt mellanvägg finns i del av krypgrund i denna delen möts man av en avvikande doft vid inträde. Bjälklag noterades lokala begynnande rötskador mot entrésidan. Mätning utfördes i bjälklag samt bärlina och bärande stolpar av organiskt material och uppmättes till mellan 18%-23% fuktkvot.

Utifrån erfarenhet betraktas krypgrunder som riskkonstruktioner. På grund av förhöjd fuktstatus- dels orsakad av fuktvandring från marken och dels orsakad av uteluft som släpps in i grunden främst under den varma tiden av året – kan följdskador med negativ inverkan på såväl byggnaden som inomhusmiljön uppstå i utrymmet och angränsande konstruktioner (t.ex. överliggande bjälklag och uppreglad golvkonstruktion). Det rekommenderas att denna besiktning kompletteras med en fördjupad undersökning för att utreda orsaken till samt omfattningen av de fuktrelaterade skadorna/bristerna.

Det rekommenderas att denna besiktning kompletteras med en fördjupad undersökning för att utreda orsaken till samt omfattningen av de fuktrelaterade skadorna/bristerna.
