# Besiktningsprotokoll

Anticimex Försäkringsbesiktning i samarbete med Fastighetsbyrån

| Fastighetsadress:<br>Magnebyn 3 | |

| Besiktningsdatum:<br>2025-07-16 | Protokollnummer:<br>69090631 |

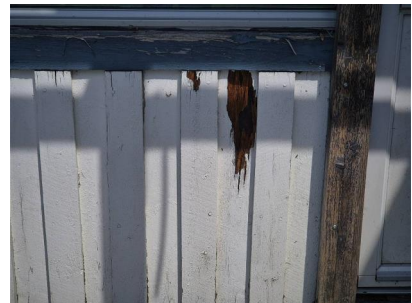
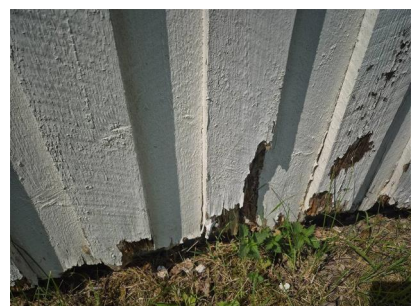
#### Utvändigt / Fasad

Rötskador finns i fasadpanelen.

Rötskador i fasaden är ett tecken på bristande fuktskydd/hög fuktpåverkan, som även kan leda till fuktrelaterade skador i bakomliggande konstruktioner.

Vi rekommenderar en fördjupad undersökning för att bedöma orsak och omfattning.

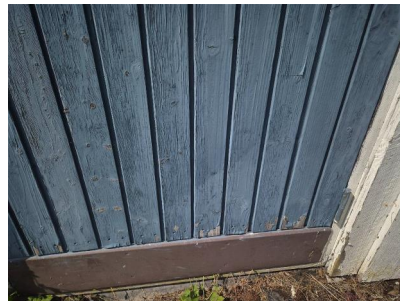
### Utvändigt / Dörrar

Dörr är i behov av målning/underhåll.

Dörrar där målningsbehov finns riskerar att få fukt- och rötskador på grund av sämre vattenavvisande förmåga.

För att öka livslängden på dörr rekommenderas målning och underhåll.

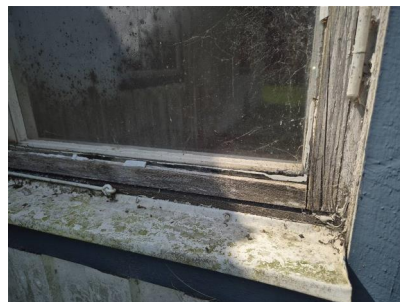
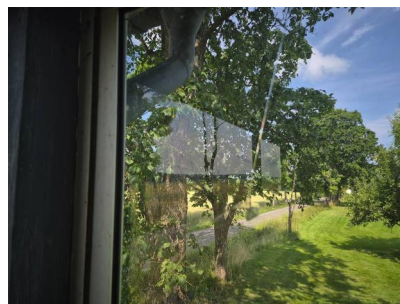
### Utvändigt / Fönster

Fönster har färgsläpp och torrsprickor.  
- Spricka i fönsterglas

Fönsterbågar och fönsterkarmar där målningsbehov finns riskerar att få fukt- och rötskador på grund av sämre vattenavvisande förmåga.

För att öka livslängden på fönster rekommenderas målning och underhåll.

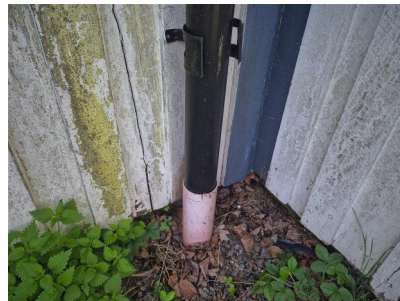
### Utvändigt / Hängrännor / Stuprör

Lövsilar finns inte.

När det saknas lövsilar så finns det risk att det blir stopp i dagvattenledningen.

För att hindra stopp i dagvattenledningar rekommenderas komplettering av lövsilar.

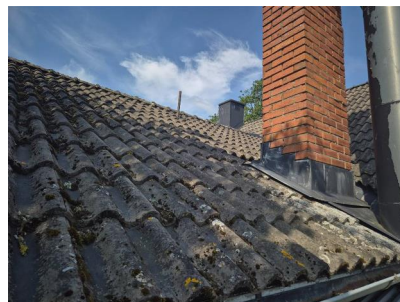
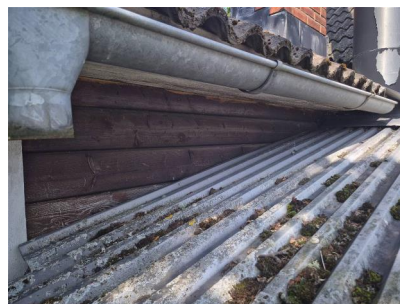
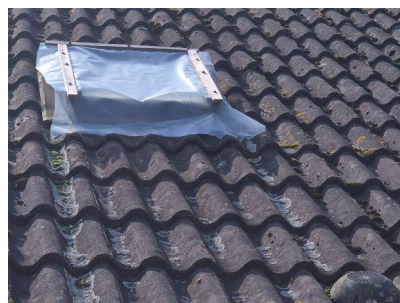
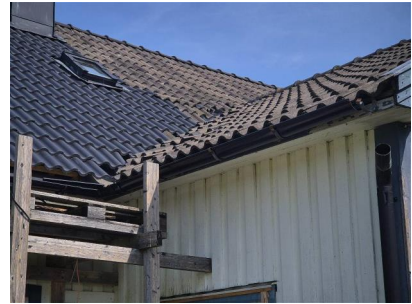
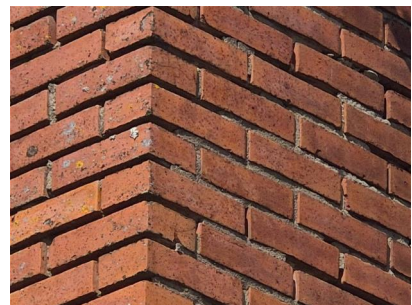
### Utvändigt / Tak

Yttertaket är äldre.

- Hängränna saknas.
- Äldre takfönster där man har lagt en plast över.
- Vindskiveplåt saknas på plåttak
- Fog saknas på skorsten.

Takpannor, plåtdetaljer och underlagstak har enligt vår bedömning en begränsad livslängd. Eftersom husets taktäckning är äldre har det ett minskat motstånd mot vatteninträngning. Detta i sin tur kan leda till fuktskador på träläkt och vidare ner i underliggande konstruktioner.

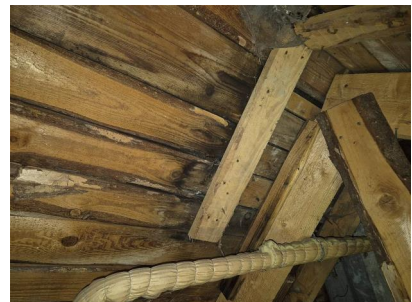
### Utvändigt / Vind

Underlagstaket har fuktfläckar.

Fuktfläckar kan bero på olika saker, och kan vara ett tecken på en tidigare eller ett pågående läckage.

Vi rekommenderar en fördjupad undersökning för att bedöma orsak och omfattning.

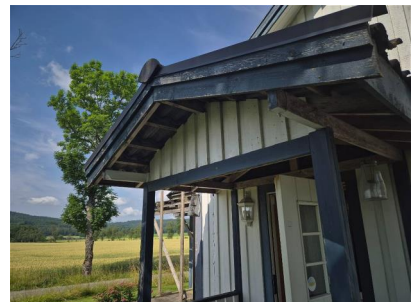
### Utvändigt / Farstubro

Målning och underhåll rekommenderas.  
- Hängrännor saknas.

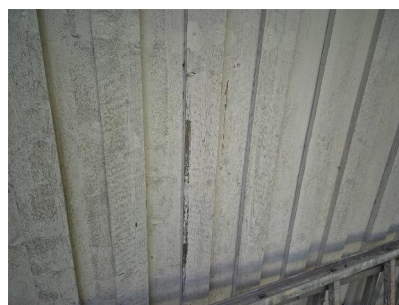
### Utvändigt / Garage utvändigt

Fasadpanelen är i behov av målning/underhåll.

Fasadbeklädnad och träkonstruktioner där målningsbehov finns riskerar att få fukt- och rötskador på grund av sämre vattenavvisande förmåga. För att öka livslängden på fasadbeklädnaden rekommenderas målning och underhåll.

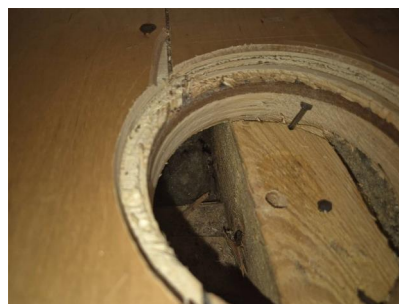
### Entréplan / Allmänt

Vid kontroll av konstruktion uppmättes fuktvärden under kritisk nivå för mikrobiell tillväxt och normal lukt upplevdes.

Grundläggningen består av en betongplatta på mark utan underliggande isolering och med ett uppreglat isolerat golv dikt an betongen. Fuktkvoten uppmättes till 13 % och den relativa fuktigheten till 73%. Gränsvärdet för mikrobiell tillväxt är 75% RF och 17% FK.

Befintlig golvkonstruktion och eventuella väggsyllar riskerar att drabbas av fuktskador på grund av naturlig fuktpåverkan. Detta i sin tur kan leda till mikrobiella skador (angrepp av mikroorganismer) som kan resultera i att mikrobiell lukt sprids till boendemiljön. Om väggsyllarna är tryckimpregnerade kan även en kemisk lukt förekomma.

Äldre ytskikt med visst slitage och sprickor i väggar förekommer. Svikt i golv förekommer.

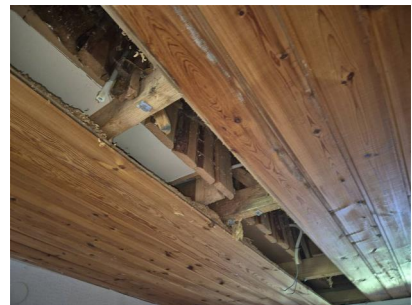
### Entréplan / Hall

Innertak är ej komplett.

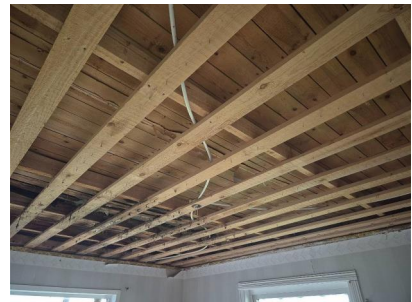
### Entréplan / Sovrum 1

Innertak saknas

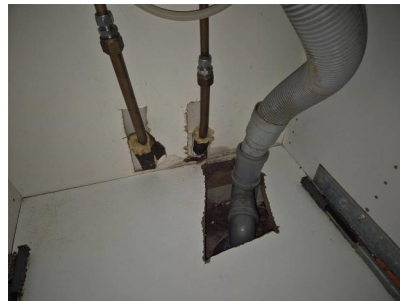
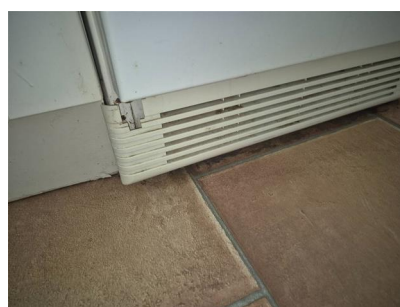
### Entréplan / Kök

Fuktskydd saknas i diskbänksskåp och under vitvaror.

Utan fuktskydd är det svårt att upptäcka läckage från rörledningar. Vatten kan då tränga in i omkringliggande konstruktioner och orsaka fuktskador.

För att upptäcka eventuella läckage, installera ett fuktskydd.

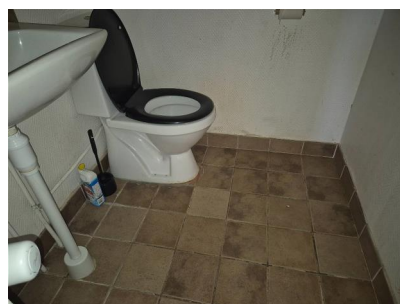
### Entréplan / Toalett

Våtutrymmet har äldre yt-/tätskikt.

Eftersom funktionen, som innebär att ytskiktet/tätskiktet ska vara vattentätt, kan vara nedsatt finns en ökad risk att vatten tränger igenom ytskiktet/tätskiktet med vattenskador i omkringliggande konstruktioner som följd.

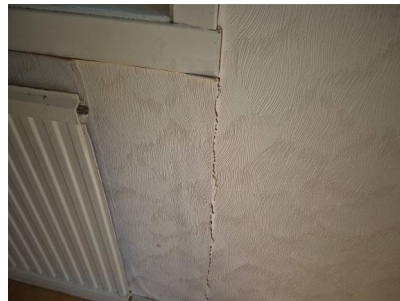
### Entréplan / Allrum

Spricka/or finns i vägg.

Dessa bedöms inte ha lett till bakomliggande skador.

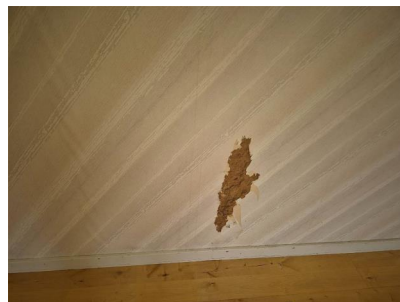
### Entréplan / Vardagsrum

Skador på ytskikt

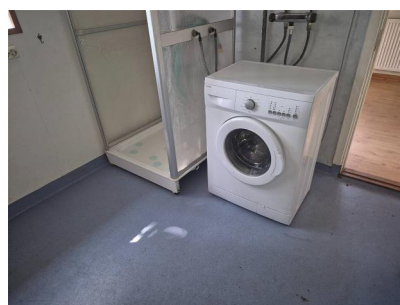
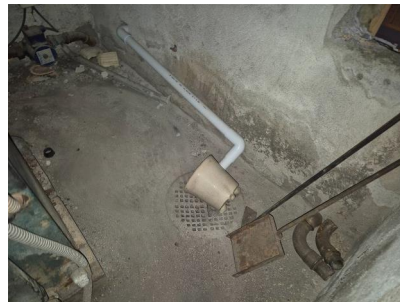
### Entréplan / Tvättstuga/dusch

Våtutrymmet har äldre yt-/tätskikt.

Eftersom funktionen, som innebär att ytskiktet/tätskiktet ska vara vattentätt, kan vara nedsatt finns en ökad risk att vatten tränger igenom ytskiktet/tätskiktet med vattenskadorna i omkringliggande konstruktioner som följd.

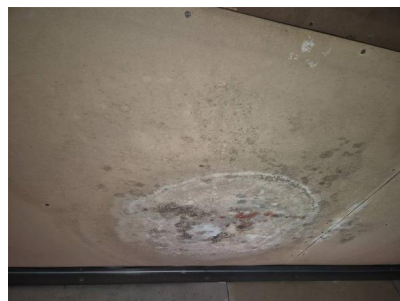
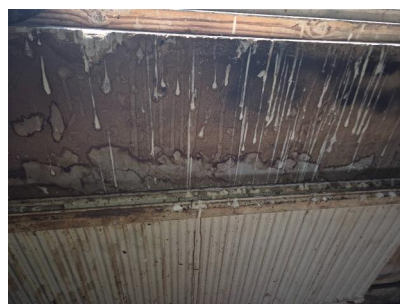
### Entréplan / Pannrum

Tak och vägg har fuktfläckar.

Fuktfläckar kan bero på olika saker, och kan vara ett tecken på en tidigare eller en pågående fuktskada.

Vi rekommenderar en fördjupad undersökning för att bedöma orsak och omfattning.

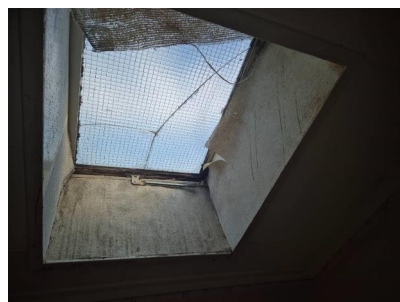
### Övre plan / Hall

Taket har fuktskador.

Den synliga fuktfläcken tyder på att vatten har runnit in på grund av otätheter.

Vi rekommenderar en fördjupad undersökning för att bedöma orsak och omfattning.

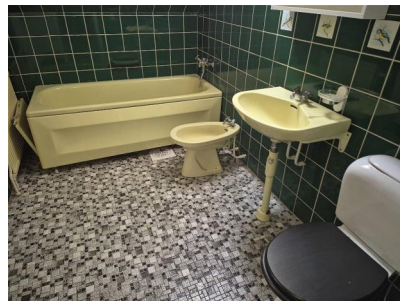
### Övre plan / Badrum/Wc

Våtutrymmet har äldre yt-/tätskikt.

Utrymmet är äldre och har passerat tiden för sin tekniska livslängd.

Renovering av utrymmet rekommenderas. Kontakta en behörig våtrumsentreprenör för en renovering. I samband med renoveringen bör omkringliggande konstruktioner kontrolleras för att upptäcka eventuella följdskador.

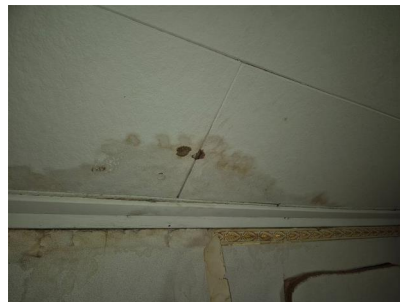
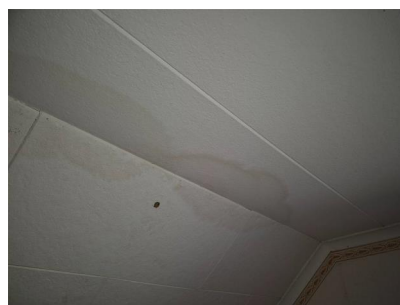
### Övre plan / Sovrum 1

Taket har fuktfläckar.

Fuktfläckar kan bero på olika saker, och kan vara ett tecken på en tidigare eller en pågående fuktskada.

Vi rekommenderar en fördjupad undersökning för att bedöma orsak och omfattning.

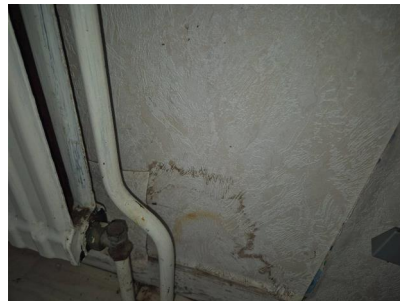
### Övre plan / Sovrum 2

Väggen har fuktfläckar.

Fuktfläckar kan bero på olika saker, och kan vara ett tecken på en tidigare eller en pågående fuktskada.

Vi rekommenderar en fördjupad undersökning för att bedöma orsak och omfattning.
