# Besiktningsprotokoll

Anticimex Överlåtelsebesiktning av småhus - nivå 2

| Fastighetsadress:<br>Hedsvedjevägen 13 | |

| Besiktningsdatum:<br>2024-05-23 | Protokollnummer:<br>68286796 |

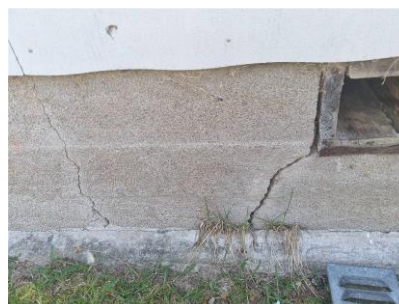
Sprickor finns i sockeln.

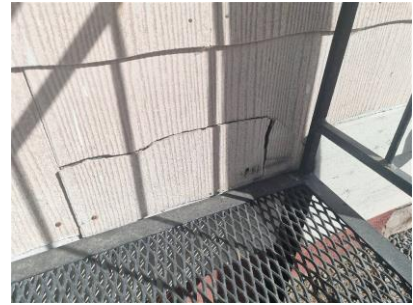
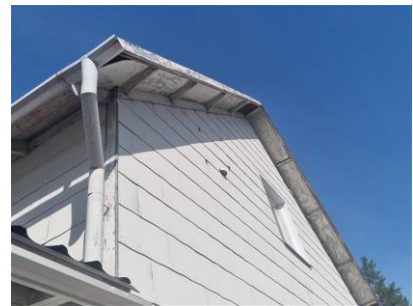
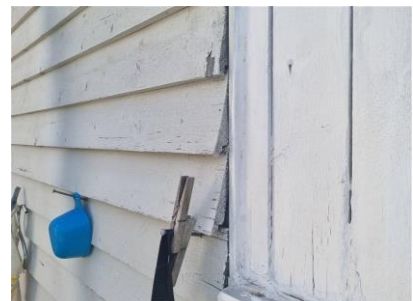
- Spruckna eternitplattor, hål finns i fasaden.
- Laging finns i fasaden.
- Utböjda panelbrädor finns.

Kontakt med byggföretag för kontroll och åtgärd av ovannämnda brister rekommenderas.

Se under utvändigt, allmänt.

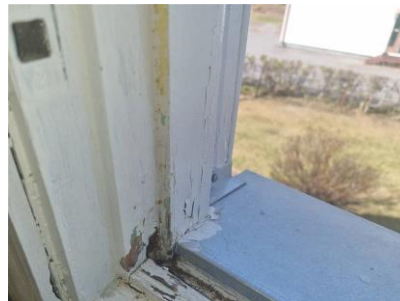
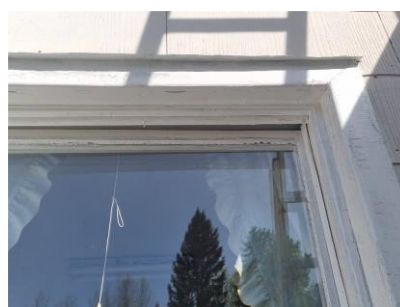
- Rötskador förekommer.
- Färgsläpp och kittsläpp finns.
- Otätheter noterades vid fönster på exempelvis framsidan.
- Överbleck saknas ovan fönster.
- Sprickor finns i ett flertal fönsterglas.

Se under utvändigt, allmänt.

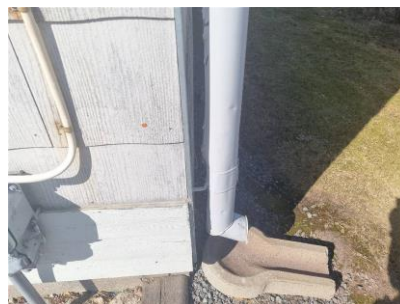
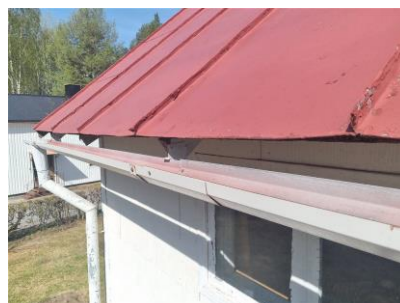
- Hängrännor är felmonterade/bristfälliga.
- Frostsprängning finns på fals till stuprör, fals vänd in mot fasaden.
- Regn/smältvatten leds ej bort.
- Rännavlar saknas.

Se under utvändigt, allmänt.

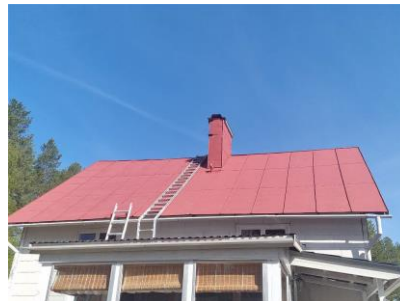
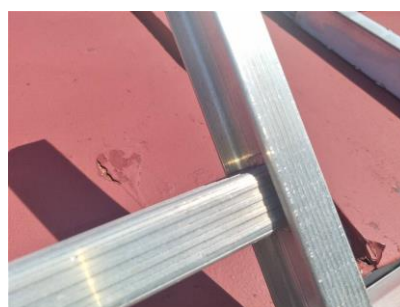
Taket ovan huset är besiktat från mark och från anläggande stege på framsidan.

- Taket är äldre.
- Lagningsfinns på taket.
- Takfotsplåt finns ej.
- Färgsläpp och rost finns på plåten.

Se under utvändigt, allmänt.

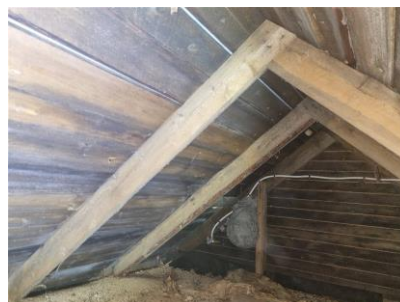
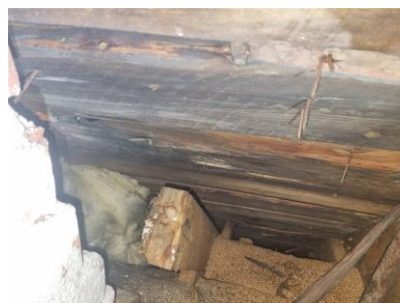
- Mikrobiell påväxt finns på underlagstaket.
- Mindre rötskador noterades bakom murstock.

Fuktkvoten uppmättes stickprovvis till 8% i underlagstaket.

Den upptäckta mikrobiella påväxten på underlagstaket kan bland annat vara ett tecken på att vinden tillförs fukt inifrån bostaden och/eller uteluften.

- Underlagstak/kondensskydd är bristfälligt. Underlagstak består av gleslagda brädor.

Kondensvatten kan droppa ned och absorberas i isoleringens översta skikt och torkar då oftast utan att det leder till någon skada. Eftersom ett kondensskydd även leder bort vatten från smärre läckage, vid spikhål, skarvar och dylikt, ställs större krav på yttertaketets täthet om kondensskydd saknas. När kondensskydd saknas finns en ökad risk för fuktskador i de omkringliggande konstruktionerna.

Se under utvändigt, allmänt.

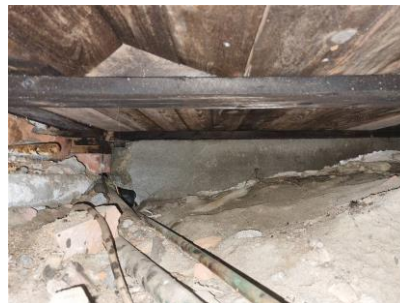
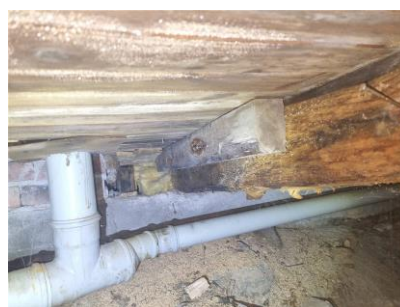
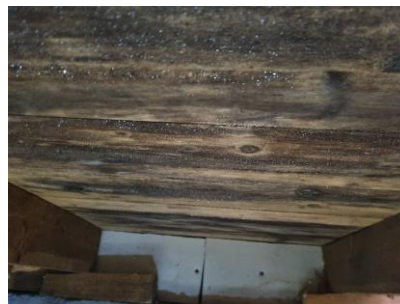
Vid kontroll av torpargrunden/krypgrunden uppmättes fuktvärden över kritisk nivå för mikrobiell tillväxt, en kemisk lukt upplevdes i delar av grunden och vid inträde till huset.

Hela grunden har inte kunnat besiktas då delar av grunden inte är krypbara. Grunden är besiktad via matkällare och via ventiler på utsidan. Krypbar del är besiktad via lucka i passage.

- Mät punkt via matkällaren: Fuktkvoten uppmättes till 23% i blindbotten. Den relativa fuktigheten i grunden uppmättes till 98% vid +6 grader.
- Fuktkvoten i blindbotten/balk via lucka i passage uppmättes till över 28%.

- Rötskador noterades bland annat i balkar i del av grund under passage.
- Kondens finns på blindbotten och på marken.
- Mikrobiell påväxt förekommer exempelvis på blindbottens undersida.
- Organiskt material noterades på marken.
- Träskyddsbehandlingar finns.

Se under utvändigt, allmänt.

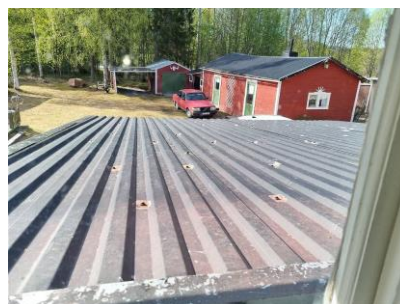
- Låglutande tak med fel taktäckning av plåt.
- Rost på plåten och rostiga skruvar som tryckt upp finns.
- Otätheter mellan stånskiva och fasad, ligger även mot fönster på övre plan och är för kort.
- Bucklor finns i plåten.

Se under utvändigt, allmänt och under muntliga upplysningar gällande balk som ibland stöts upp.

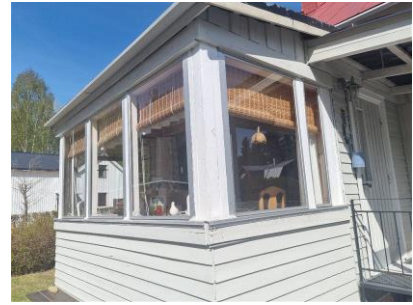
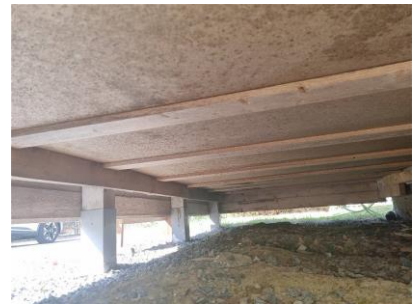
- Underhållsbehov förekommer på fasad/trädetaljer. Rötskador finns.
- Takavvattning är bristfälligt utfört, stuprör finns ej.
- Mikrobiell påväxt finns på blindbotten i plintgrund.

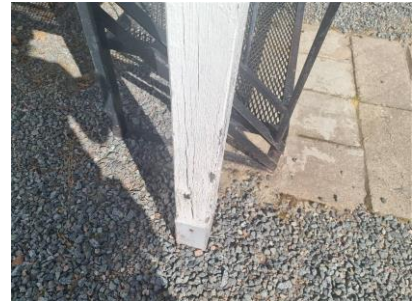
- Låglutande tak med fel taktäckning av plåt.
- Takavvattning är bristfällig/stuprör saknas.
- Ståndskiva finns ej.
- Målning/underhållsbehov finns. Rötskador finns på stolpar.

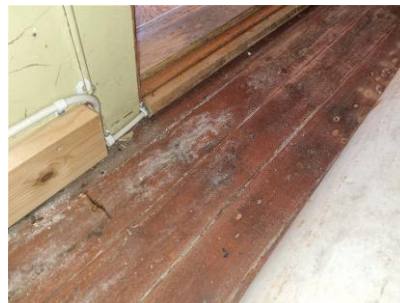
Mikrobiell påväxt finns under golvmatta. Förhöjda fuktvärden uppmättes i golv i passage.

- Se under invändigt, allmänt.

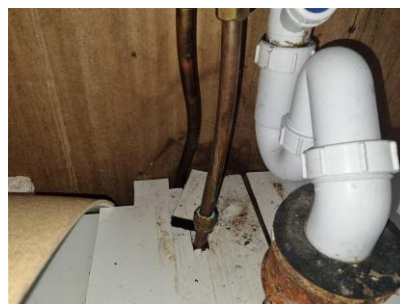
- Färgsläpp/formförändring kring fönster.
- Fuktfläck finns på vägg.
- Vatten, samt fuktfläckar noterades inne i diskbänksskåpet. Förhöjda fuktindikationer uppmättes.
- Murstock har kraftiga putssläpp.

Se under invändigt, allmänt.

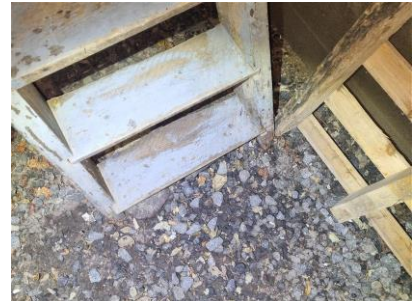
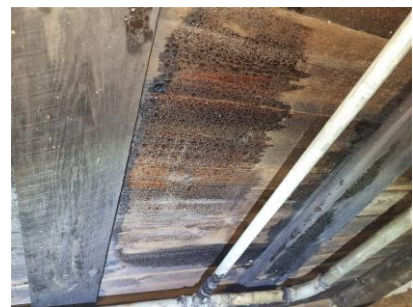
Organiskt material finns i matkällaren.  
Kondens finns i taket i matkällaren.  
Fuktkvoten uppmättes till 32 %

Rekommendationen är att inkludera matkällaren i samband när man kontrollerar/åtgärdar grunden.

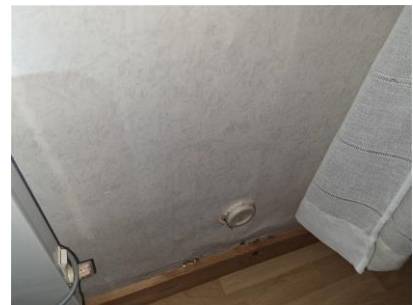
- Formförändring kring fönster/ på väggar.
- Fuktfläck i tak ovan fönster.

Se under invändigt, allmänt.

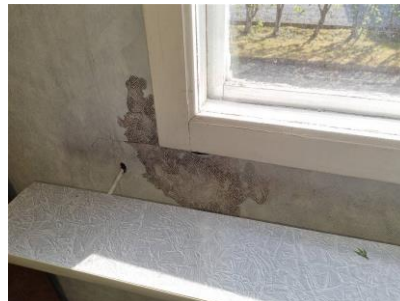
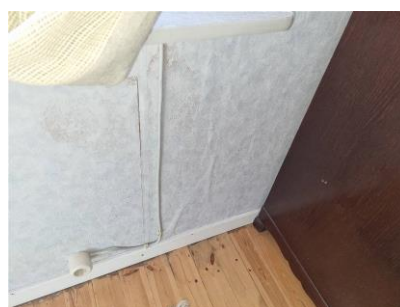
- Missfärgning/fuktfläckar nedanför fönster.
- Missfärgning finns på golv närmast vägg.
- Formförändringar på ytskikt.
- Förhöjda fuktindikationer på innervägg vid missfärgning, till höger om säng. Mest troligt bakom murstock.

Se under invändigt, allmänt.

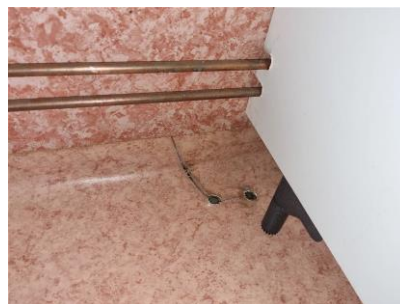
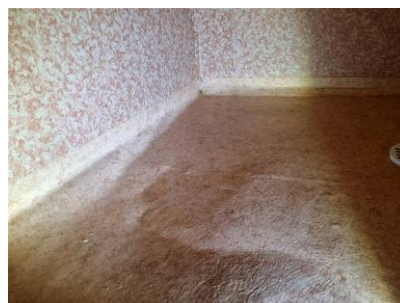
Våutrymmet har äldre yt-/tätskikt, med allvarliga brister och har passerat tiden för sin tekniska livslängd.

- Otätheter finns i golv och väggbeklädnad.
- Yt/tätskikt har släppt från underlaget.
- Formförändringar finns på golv.
- Kraftig svikt finns i golv vid duschzon, förhöjda fuktindikationer uppmättes.
- Äldre gjutjärnsbrunn med lös klämring.
- Träkonstruktioner utan tätskikt nära dusch.

Se under invändigt, allmänt.

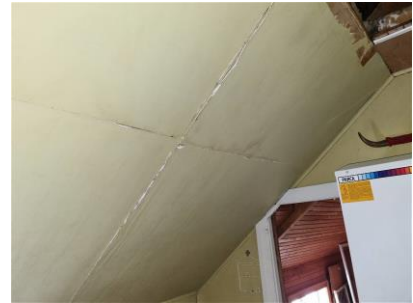
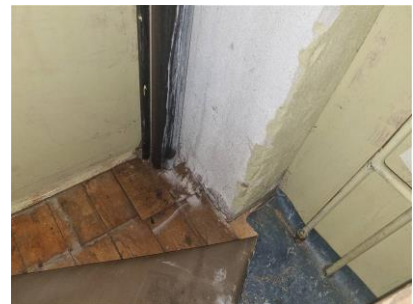
- Fuktfläckar finns på innertaket.
- Missfärgningar/fuktfläckar finns på golv framför fönster och på golv vid avloppsrör.

Se under invändigt, allmänt.

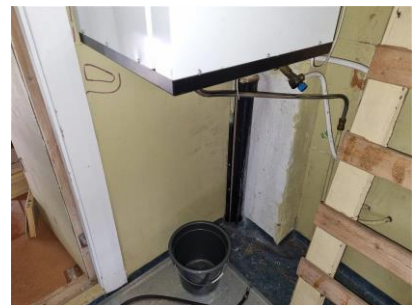
Varmvattenberedare olämpligt placerat i utrymme utan golvbrunn/bristfälligt tätskikt.

Detta medför en ökad risk för fuktskador i omkringliggande konstruktioner.

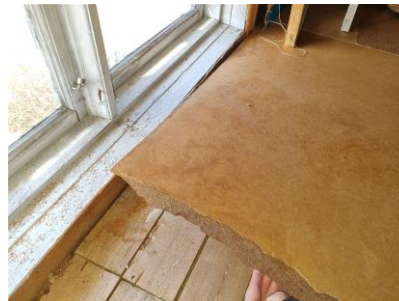
Fuktfläckar finns bland annat på golvet framför fönster.

Se under invändigt, allmänt.

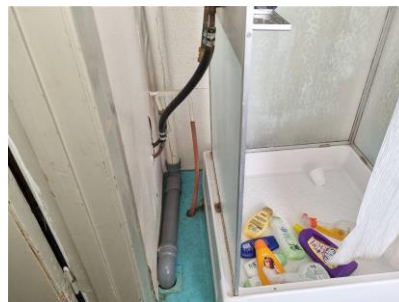
- Duschkabin finns i utrymmet. Utrymmet är ej anpassad som badrum.
- Otätheter finns i golvbeklädnaden och väggbeklädnaden i plats för dusch.
- Golvbrunn finns ej. Hål är upptaget via golvet och avloppsrör från duschkabin leds ner via golvet.
- Förhöjda fuktindikationer uppmättes i golv vid rör genomföringar.
- Fuktfläckar finns under fönster.
- Elkabel hänger fritt i tak.

Se under invändigt, allmänt.

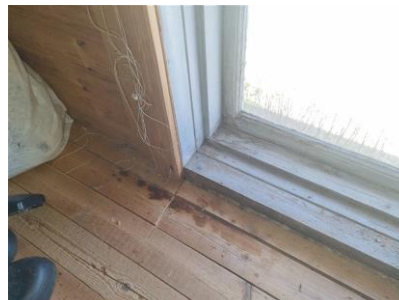
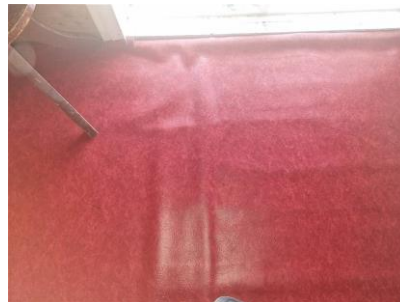
- Plastmatta har släppt från golv.
- Hål i fönsterkarm.
- Fuktfläckar på golv framför fönster.
- Tätat i innertak just innan bastu.

Se under invändigt, allmänt.

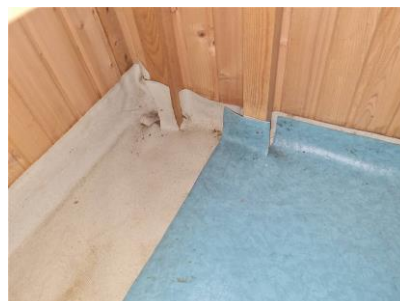
- Äldre yt/tätskikt på golv.
- Tätskikt har släppt från underlaget, otätheter finns.
- Golvbrunn finns ej.
- Inga förhöjda fuktindikationer uppmättes.

Se under invändigt, allmänt.
