# Besiktningsprotokoll

| Fastighetsbeteckning:<br>Svanvik 1:202 | |
| Fastighetsadress:<br>Tallåsvägen 8 | |

| Besiktningsdatum:<br>2025-07-16 | Protokollnummer:<br>69112131 |

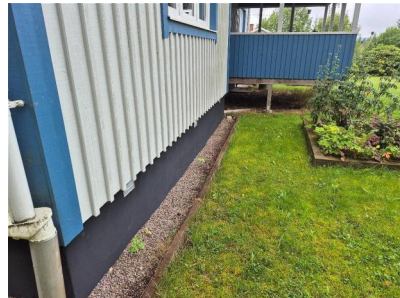
Marken lutar mot huset.

Detta innebär en ökad fuktbelastning mot grunden vilket i sin tur kan orsaka fuktskador i huset.

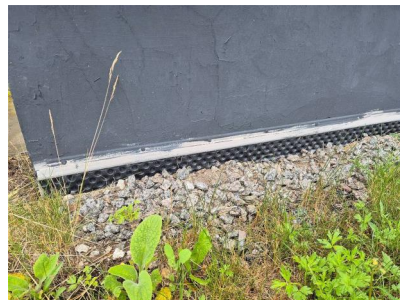
Utvändigt fuktskydd ligger oskyddat ovan mark.

Risk finns att det utvändiga fuktskyddet skadas och funktionen försämras.

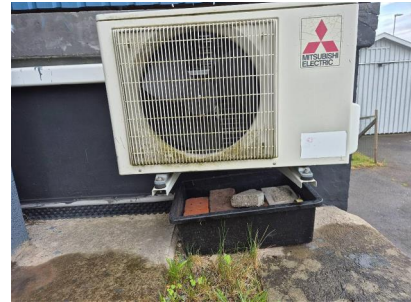
Kondensvatten från luftvärmepumpens utedel leds inte bort från husgrunden.

Detta medför ökad risk för att vatten tränger in i anslutande konstruktioner, vilket i sin tur kan leda till fuktrelaterade skador. Observera att besiktning av byggnadens värmesystem eller värmepumpen inte har ingått i uppdraget.

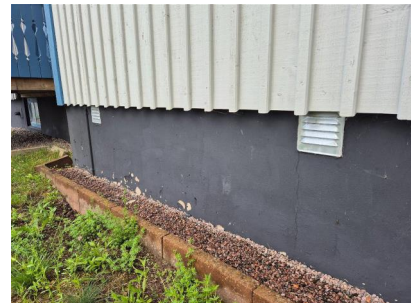
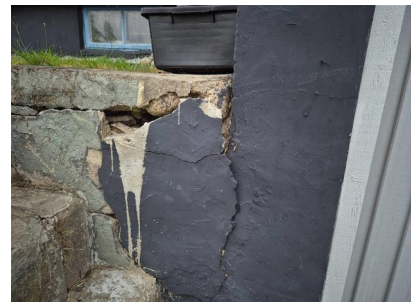
Sprickor och puts/färgsläpp finns i sockel och stödmur.

Rekommenderar att täta/laga sprickor för att undvika frostsprängning i betongmurar.

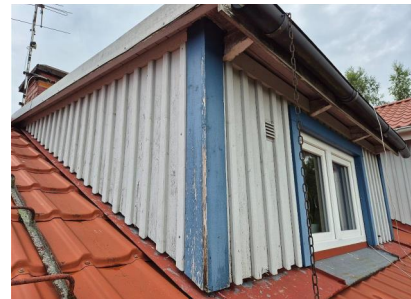
Fasadpanelen är i behov av målning/underhåll.

Fasadbeklädnad och träkonstruktioner där målningsbehov finns riskerar att få fukt- och rötskador på grund av sämre vattenavvisande förmåga. För att öka livslängden på fasadbeklädnaden rekommenderas målning och underhåll.

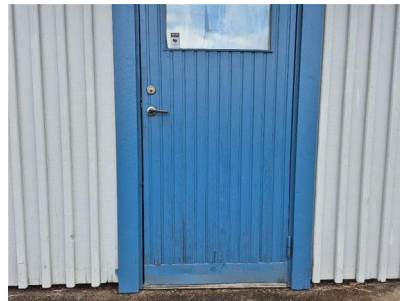
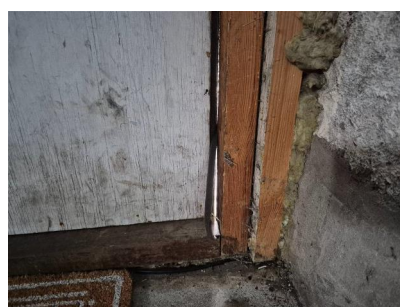
Dörren är i behov av byte då den är otät.

Kontakta snickare för byte av källarytterdörr.

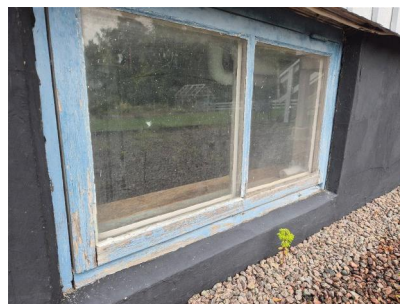
Källarfönster är i behov av målning/underhåll.

Fönsterbågar och fönsterkarmar där målningsbehov finns riskerar att få fukt- och rötskador på grund av sämre vattenavvisande förmåga. För att öka livslängden på källarfönster rekommenderas målning och underhåll.

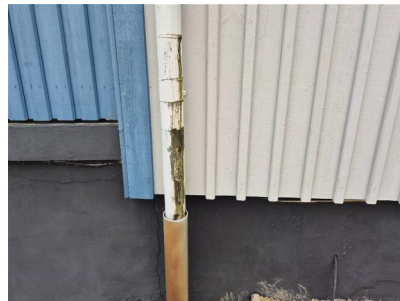
Lövsilar finns inte.

När det saknas lövsilar så finns det risk att det blir stopp i dagvattenledningen.

För att hindra stopp i dagvattenledningar rekommenderas komplettering av lövsilar.

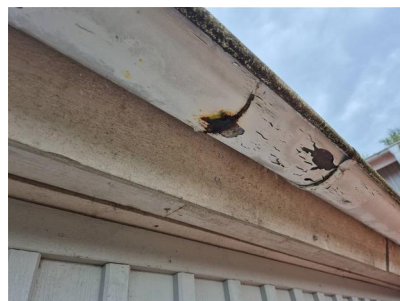
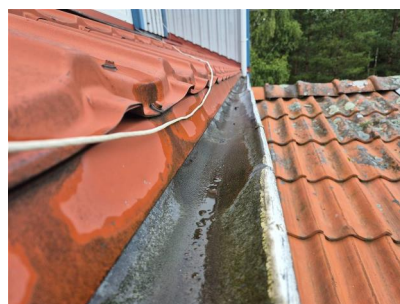
Hängrännor är rostiga och läcker.

Rostskadade hängrännor leder ofta till läckage, vilket i sin tur innebär risk för fuktskador på fasad, sockel och i bakomliggande konstruktioner.

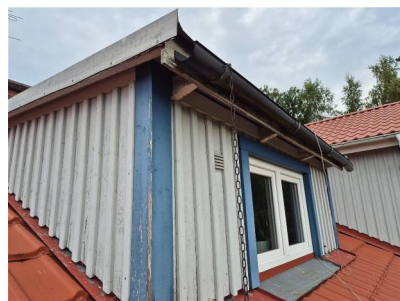
Stuprör saknas på takkupa och på farstukvisten saknas hängränna och stuprör.

Eftersom hängrännor/stuprör saknas utsätts huset för ökad fuktbelastning, vilket i sin tur kan leda till fuktskador i bakomliggande konstruktioner.

Montera stuprör och hängrännor.

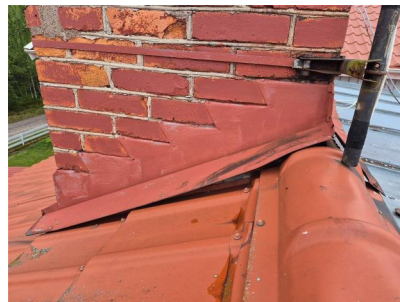
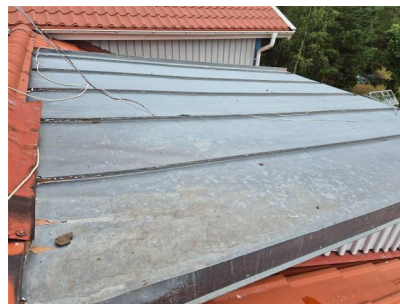
Det finns äldre plåtdetaljer på yttertaket och takkupa som inte är utbytta i samband med senaste takomläggningen. Otätheter noteras kring plåtdetaljer mellan skorstenen och yttertaket. Lokalt noteras rostangrepp i nederkant på takplåt.

Detta kan leda till fuktskador i bakomliggande konstruktioner.

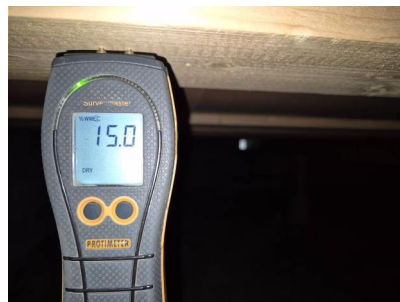
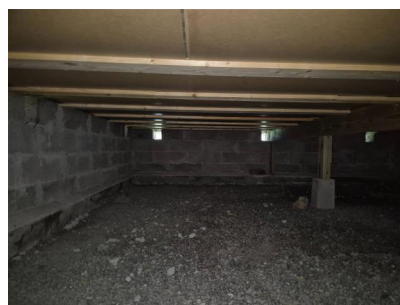
Vid kontroll av konstruktionen i kryppgrund uppmättes fuktvärden under kritisk fuktnivå för mikrobiell tillväxt och normal lukt upplevdes.

Fuktkvoten uppmättes till 15 %.

Gränsvärdet är 17% i fuktkvot för mikrobiell tillväxt.

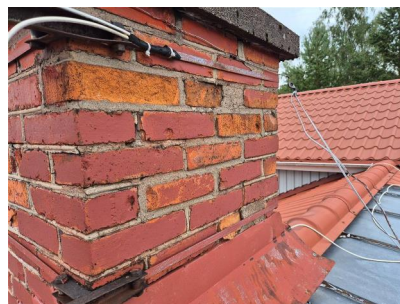
Vittringsskador och fogsläpp finns i skorstenen.

Rekommenderar att åtgärda skorstenen, vid osäkerhet kontakta fackman.

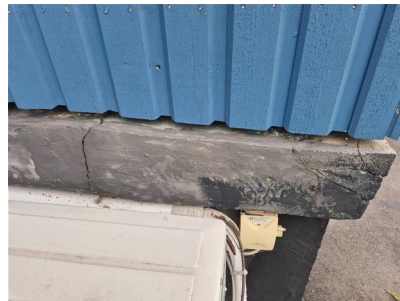
Spricka finns i betonggolvet.  
Eftersom det ligger trätrall ovanpå golvet går det inte att se omfattning av sprickan.

Rekommenderar en fördjupad undersökning av orsak och omfattning av sprickan.

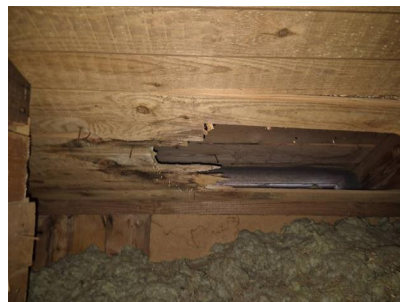
Mikrobiell påväxt finns på underlagstaket.

Detta kan vara ett tecken på att vinden tillförs fukt inifrån bostaden.  
Observera att besiktning av bostadens ventilationssystem inte har ingått i uppdraget.

Det finns spår av en gammal fuktskada i underlagstaket i sidovinden. Vid besiktningstillfället uppmättes inga förhöjda fuktvärden i skadan.

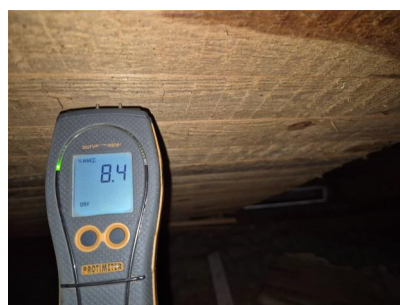
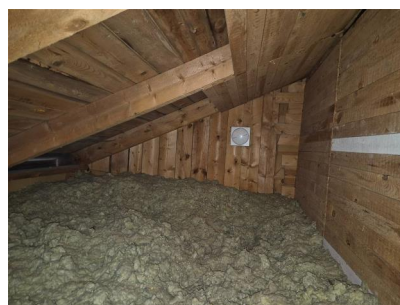
Vid kontroll av sidovinden uppmättes fuktvärden under kritisk fuktnivå för mikrobiell tillväxt. Fuktkvoten i underlagstak/takbjälkar uppmättes vid besiktningstillfället till mindre än 10%. Gränsvärdet är 17%. Detta värde varierar dock under året beroende på årstid och utomhusklimat. Vinden är besiktigad från vindsluckan.

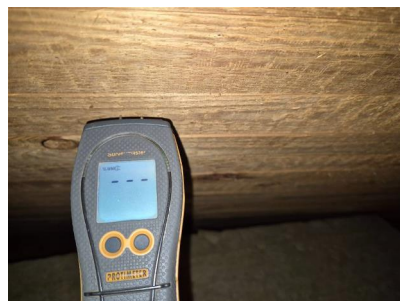
Vid kontroll av sidovinden uppmättes fuktvärden under kritisk fuktnivå för mikrobiell tillväxt. Fuktkvoten i underlagstak/takbjälkar uppmättes vid besiktningstillfället till mindre än 10%. Gränsvärdet är 17%. Detta värde varierar dock under året beroende på årstid och utomhusklimat. Vinden är besiktigad från vindsluckan.

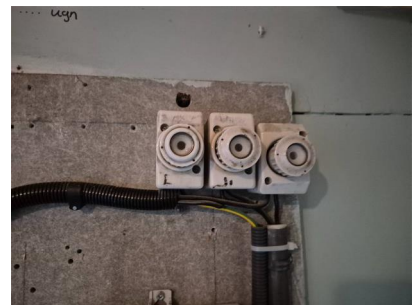
Äldre elinstallation finns i huset som bör bytas ut mot ny.

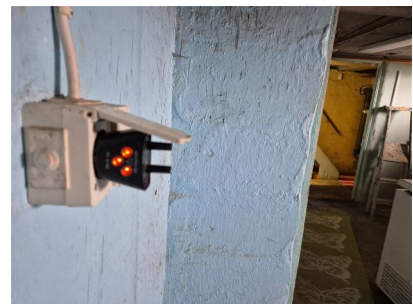
Funktionskontroll av jordade eluttag i källaren

Vid stickprovskontroll av jordade eluttag noterades felkoppling.

Kontakta en elektriker för kontroll och åtgärd av ovanstående noteringar.

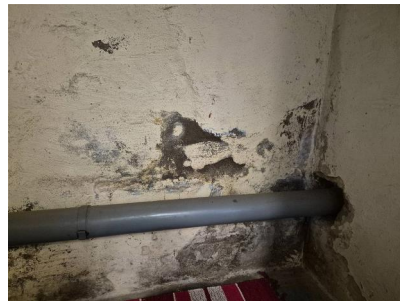
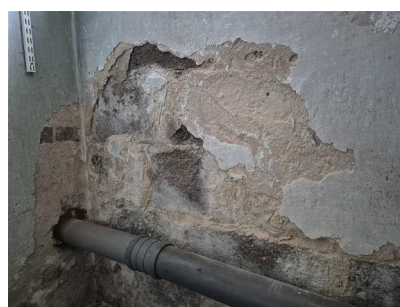
Puts- och färgsläpp finns på källarväggar.  
Salt och mineralutfällning finns.  
En mikrobiell och fuktig lukt upplevdes i källaren.

Puts- och färg som släppt från underlaget invändigt på källarytterväggarna är ett tecken på att källarens utvändiga fuktskydd inte längre fungerar tillfredsställande.

För att åtgärda detta måste källarens utvändiga fuktskydd förbättras. Läs Anticimex faktablad om källare för tips och råd.

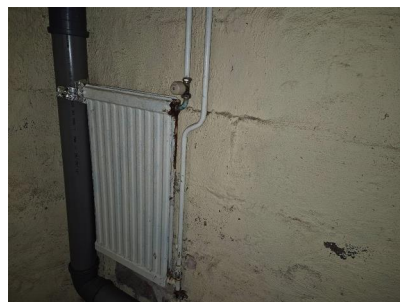
Radiator i källaren har rostskador och bör bytas ut.

Kontakta fackman för åtgärd.

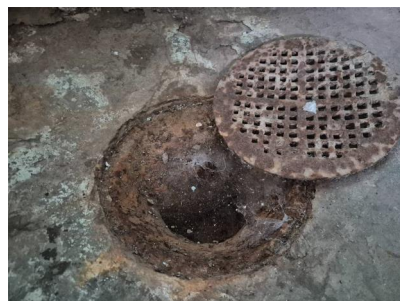
Äldre rör och golvbrunnar av gjutjärn finns i huset.  
Då risken för skador på ovanstående ökar med stigande ålder är det viktigt att ha med sig detta i sin planering framgent.

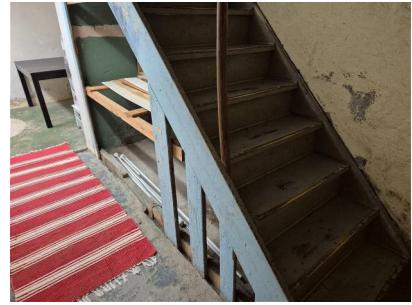
Trädetaljer i kontakt med betonggolv och källarvägg.

Trädetaljer kan via kapillärkraft bli fuktiga och avge en mikrobiell lukt vilket kan leda till fuktskador. Vid misstanke om detta bör dessa delar bytas ut.

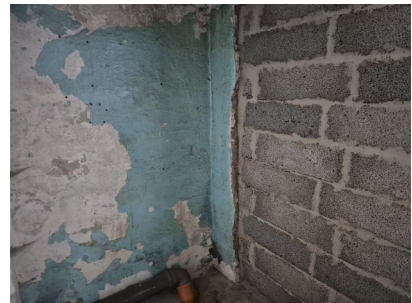
Källaren är i allmänhet inte färdigställd efter renovering och installationer. Sprickor och hål putssläpp finns i källarens väggar och golv.

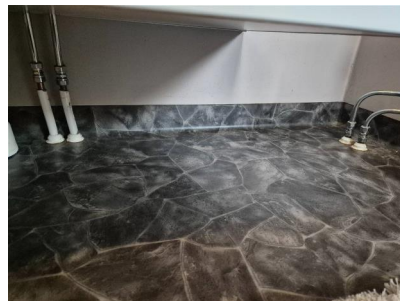
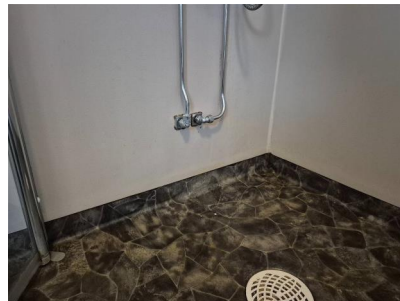
Rör genomföring finns i golv och duschzonens vägg.

Rör genomföringar i golv och väggen medför en ökad risk för att vatten tränger ner i omkringliggande konstruktioner och orsakar fuktskador.

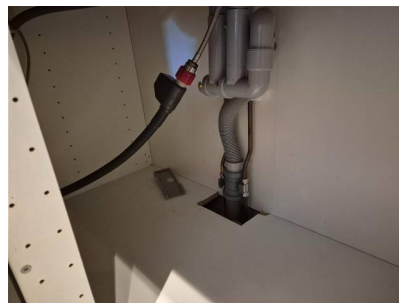
Fuktskydd saknas i diskbänksskåpet.  
Avloppsslang och vattenslang till diskmaskinen är inte korrekt förankrade.

Utan fuktskydd är det svårt att upptäcka läckage från rörledningar. Vatten kan då tränga in i omkringliggande konstruktioner och orsaka fuktskador.

För att upptäcka eventuella läckage, installera ett fuktskydd och förankra diskmaskinens avloppsslang samt trycksatt vattenslang i diskbänksskåpets bakkant.
