# Besiktningsprotokoll

Anticimex Försäkringsbesiktning i samarbete med Fastighetsbyrån

| Fastighetsadress:<br>Svenstorps By 29 | |

| Besiktningsdatum:<br>2025-07-18 | Protokollnummer:<br>69120775 |

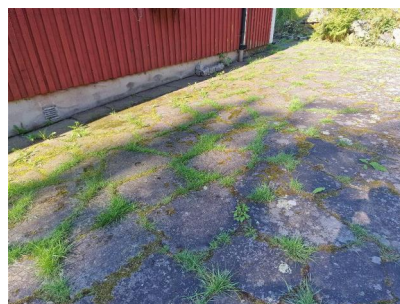
Marken lutar mot huset.

Detta innebär en ökad fuktbelastning mot grunden vilket i sin tur kan orsaka fuktskador i huset.

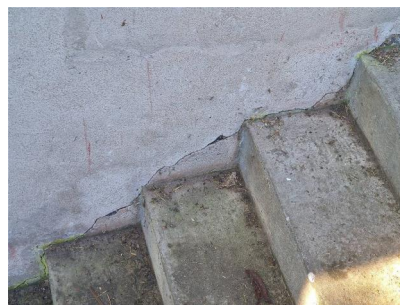
Sprickor finns lokalt i sockeln liksom putssläpp.

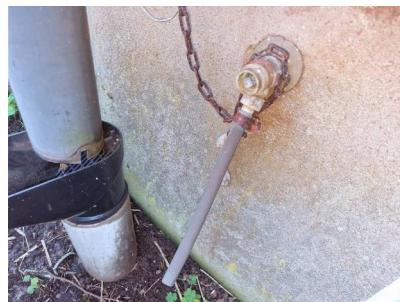
Vattenutkastaren är inte frostsäker.

När vattenutkastaren inte är frostsäker ökar risken för att den ska frysa sönder och orsaka vattenskada.

Byt till självdränerande vattenutkastare vilket innebär att den är frostsäker.

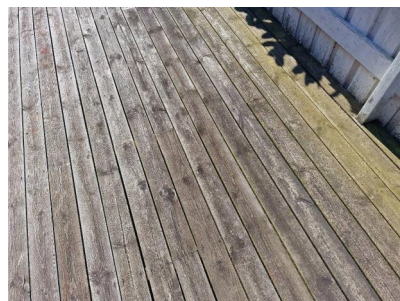
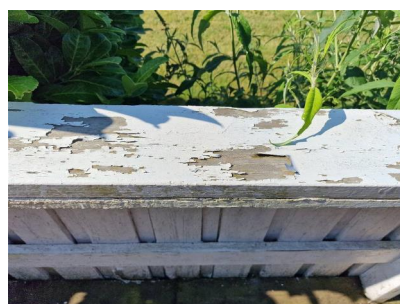
Algpåväxt förekommer.

Färgsläpp finns från räcket.

Enstaka rötskada finns i trädäcket.

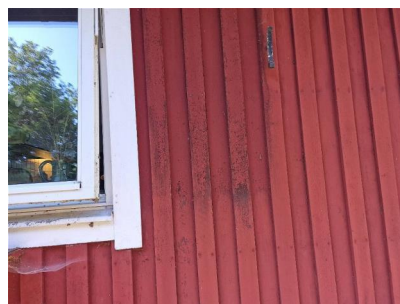
Algpåväxt förekommer.

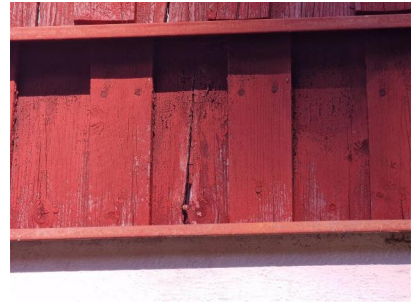
Sprickor finns lokalt.

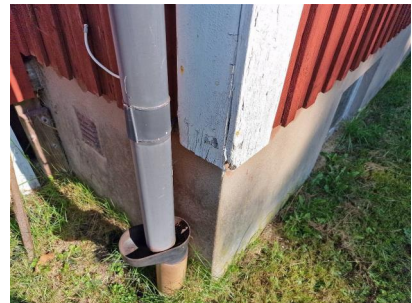
Rötskador finns i knutbrädor.

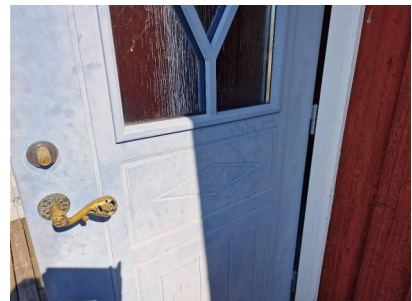
Blekt ytterdörr noteras.

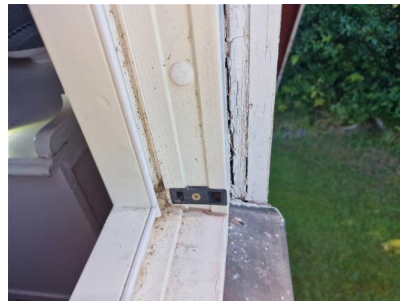
Rötskadat virke finns i fönstren mot öster samt i källarfönster åt väster.

Rötskadorna kan bero på olika saker, exempelvis bristfälligt underhåll, bakfall på fönsterbleck, målning, skruvar och beslag etc.

Vi rekommenderar en fördjupad undersökning för att bedöma orsak och omfattning.

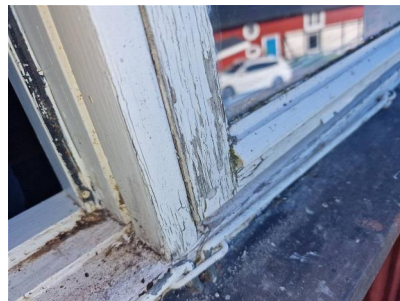
Färg- och kittsläpp finns på fönster.

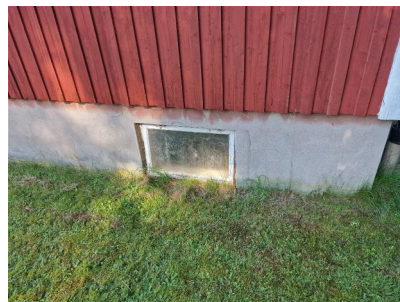
Källarfönster åt öster går ej att stänga.

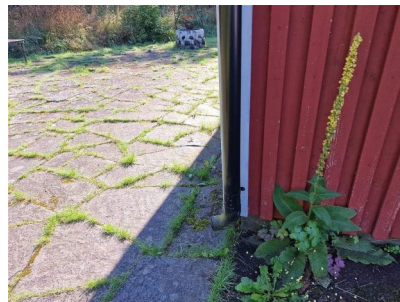
Stuprör vid skafferiet är inte anslutet till markledning.

Stuprör som inte är anslutet till markledning kan medföra en ökad fuktbelastning på grundmur/sockel som i sin tur kan leda till fuktrelaterade skador.

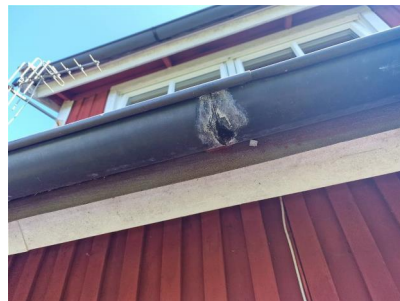
Läckande hängränna förekommer åt söder.

Rostskadade hängrännor leder ofta till läckage, vilket i sin tur innebär risk för fuktskador på fasad, sockel och i bakomliggande konstruktioner.

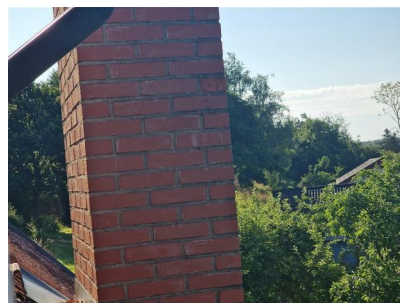
Frostsprängda tegelstenar finns på skorstenen.

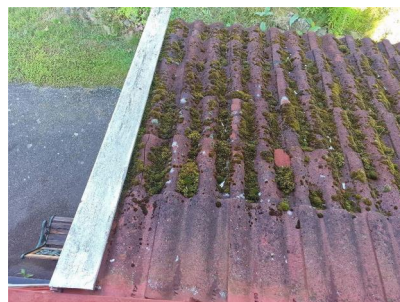
Yttertaket är äldre.

En sprucken panna finns på taket över skafferiet.

Takpannor, plåtdetaljer och underlagspapp har enligt vår bedömning en begränsad livslängd. Eftersom husets taktäckning är äldre har det ett minskat motstånd mot vatteninträngning. Detta i sin tur kan leda till fuktskador på träläkt och vidare ner i underliggande konstruktioner.

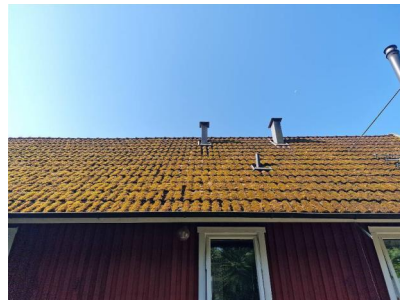
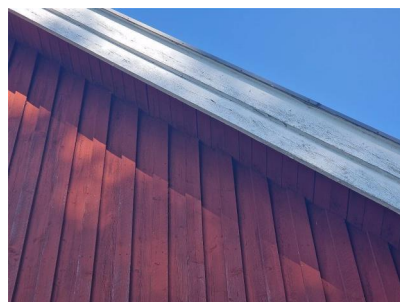
Rikligt med mossor finns åt norr. Detta innebär att eventuella skador på pannor inte syns.

Färgsläpp finns från vindskivor.

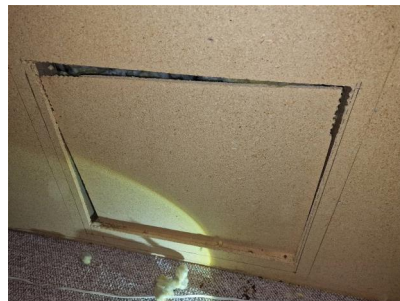
Sidovindarna är endast besiktigade från de två luckorna som finns en åt norr och en åt söder. Inga plan finns att krypa på.

Vid kontroll av vinden uppmättes fuktvärden under kritisk fuktnivå för mikrobiell tillväxt och en normal lukt upplevdes.

Fuktkvoten i underlagstak/takbjälkar uppmättes till 12 %.

Det finns risk för mikrobiell tillväxt om den relativa fuktigheten i luften är över 75 %, vilket i gran- och furuvirke motsvarar en fuktkvot på cirka 17 %.

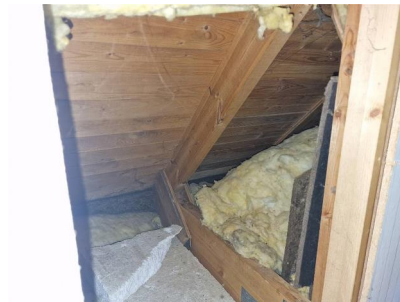
Vindsluckorna är otäta.

Otäta vindsluckor innebär risk att varmfuktig luft från bostaden kommer ut på vinden och orsakar mikrobiell påväxt.

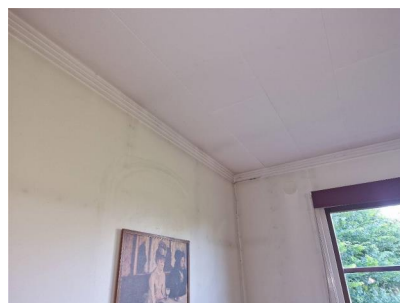
Sot förekommer på väggar och tak.

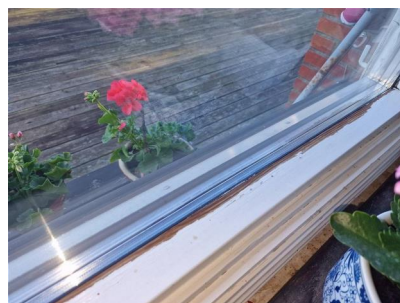
Färgsläpp finns i fönsterkarmen.

Inga förhöjda fuktindikationer påvisades.

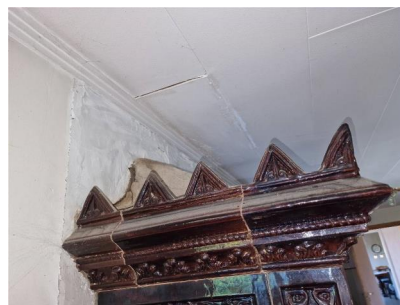
Formförändringar finns i taket ovanför kakelugnen.

Förhöjda fuktindikationer påvisades på missfärgningarna.

Kontakta fackman för kontroll av orsak och omfattning samt för bedömning av lämpliga åtgärder.

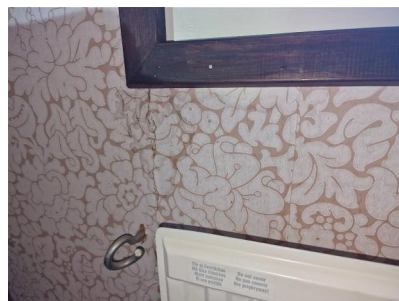
Missfärgningar finns under fönster.

Vid fuktindikering på missfärgningarna kunde inga förhöjda indikationer påvisas.

Missfärgningar kan bero på olika saker och kan vara ett tecken på en tidigare eller en pågående fuktskada.

Vi rekommenderar en fördjupad undersökning för att bedöma orsak och omfattning.

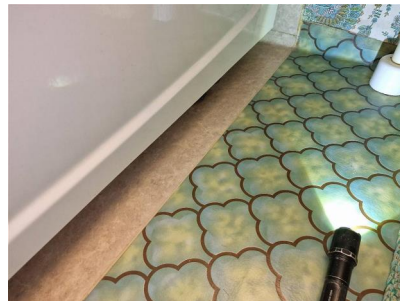
Utrymmet är äldre och har passerat tiden för sin tekniska livslängd.

En delrenovering har skett av golvets tätskikt under badkaret.

Vid fuktindikering i utrymmet kunde inga förhöjda indikationer påvisas.

Renovering av utrymmet rekommenderas. Kontakta en behörig våtrumsentreprenör för en renovering. I samband med renoveringen bör omkringliggande konstruktioner kontrolleras för att upptäcka eventuella följdskador.

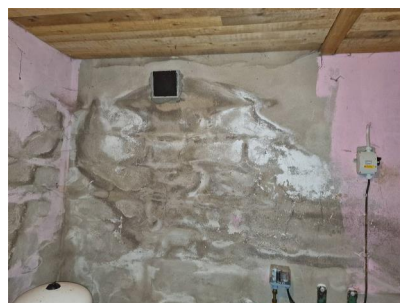
Puts- och färgsläpp finns på källarväggar.

Förhöjda fuktindikationer påvisades på väggarna både i nederkant och högre upp samt på golvet.

Puts- och färg som släppt från underlaget invändigt på källarytterväggarna är ett tecken på att källarens utvändiga fuktskydd inte längre fungerar tillfredsställande.

För att åtgärda detta måste källarens utvändiga fuktskydd förbättras. Läs Anticimex faktablad om källare för tips och råd.

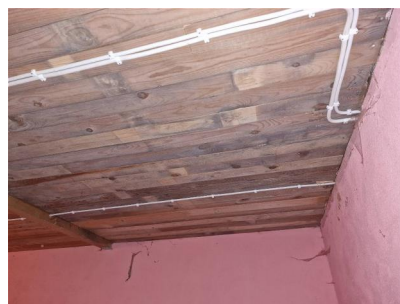
Mikrobiell påväxt finns i taket och mikrobiell lukt upplevs på källarplan.

Fuktkvoten uppmättes lokalt till 18 % i taket.

Det finns risk för mikrobiell tillväxt om den relativa fuktigheten i luften är över 75 %, vilket i gran- och furuvirke motsvarar en fuktkvot på cirka 17 %.

Miljön på källarplanet behöver bli torrare.

Kontakta fackman för kontroll av orsak och omfattning samt för bedömning av lämpliga åtgärder.

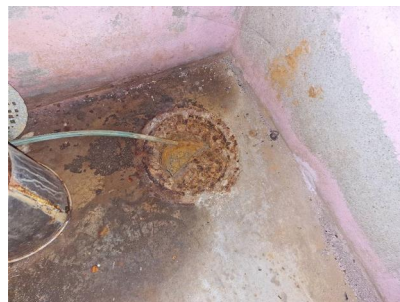
Golvbrunnar är äldre och rostangripna.
