# Besiktningsprotokoll

Anticimex Försäkringsbesiktning i samarbete med Fastighetsbyrån

| Fastighetsadress:<br>Hult Guldsmedstorp 361 | |

| Besiktningsdatum:<br>2025-07-14 | Protokollnummer:<br>69127477 |

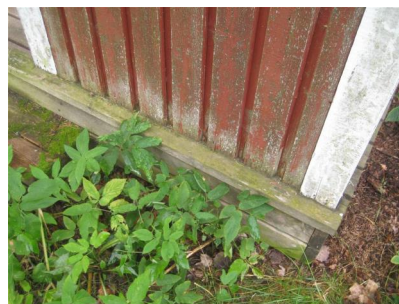
- Fasadpanelen är bitvis i behov av målning/underhåll.
- Panelbräda på farstu har en del röta.

Fasadbeklädnad och träkonstruktioner där målningsbehov finns riskerar att få fukt- och rötskador på grund av sämre vattenavvisande förmåga. För att öka livslängden på fasadbeklädnaden rekommenderas målning och underhåll.

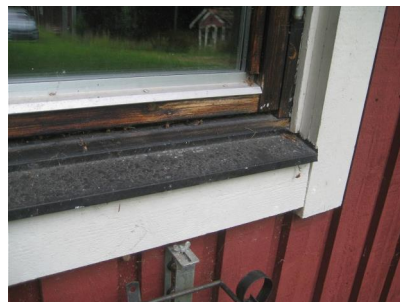
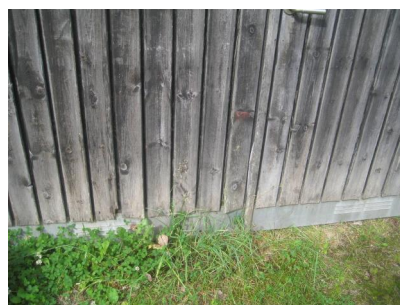
Fönster/dörrar är i behov av målning/underhåll.

Fönsterbågar och fönsterkarmar där målningsbehov finns riskerar att få fukt- och rötskador på grund av sämre vattenavvisande förmåga.

För att öka livslängden på fönster rekommenderas målning och underhåll.

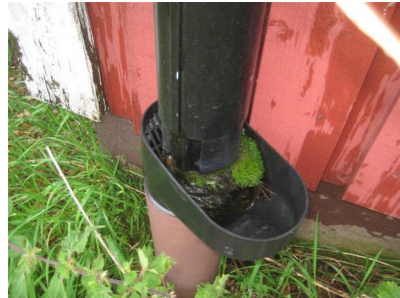
Hängrännor och rör är skräpfyllda.

Eftersom hängrännor är fulla med skräp finns risk för fuktskador på fasad och sockel då vatten kan svämma över.

För att förhindra översvämning rekommenderas rensning av hängrännor.

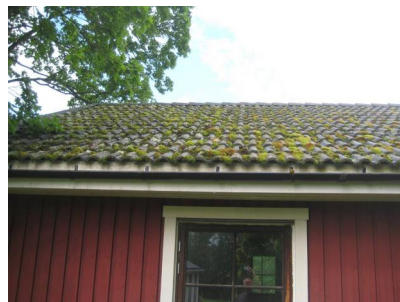
Mosspåväxt finns på takpannor.

Mossa som växer på taket kan leda till att taktäckningen har ett minskat motstånd mot vatteninträngning. Detta i sin tur kan leda till fuktskador på träläkt och takkonstruktionen vilket kan resultera i mikrobiella skador (angrepp av mikroorganismer).

För att öka livslängden på taket rekommenderas att mossan tas bort från takpannorna.

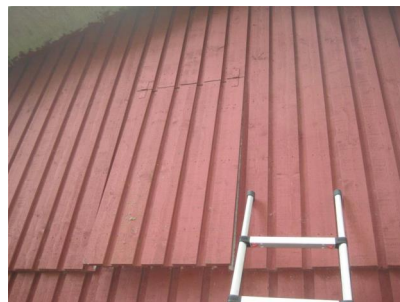
- Mikrobiell påväxt finns på underlagstaket.
- Vinden kunde bara besiktas från lucka pga stort getingbo vid luckan.
- Ventilationen var avstängd vid besiktningen.

Trots att fuktmätningen gav fuktvärden under kritisk fuktnivå finns mikrobiell påväxt på underlagstaket. Detta kan vara ett tecken på att vinden tillförs fukt inifrån bostaden och/eller uteluften.

Vi rekommenderar en fördjupad undersökning för att bedöma orsak och omfattning av ovanstående noteringar.

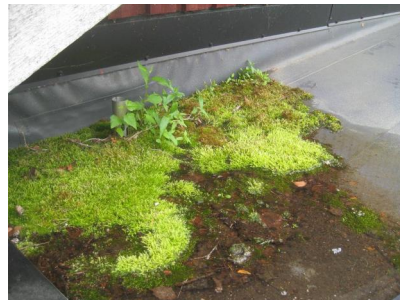
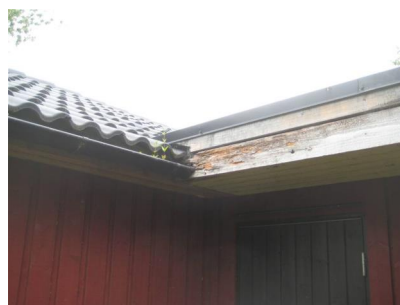
Inbyggda hängrännor och stuprör samt brunnsilar är fyllda med skräp. Lokal röta i takfot där hängränna svämmat över.

Eftersom vatten från taket avleds med inbyggda hängrännor/invändiga stuprör finns en ökad risk för fuktskador i omkringliggande konstruktioner. Vanliga orsaker till fuktskador är läckage i skarvar på hängrännor och stuprör eller igensatta takbrunnar.

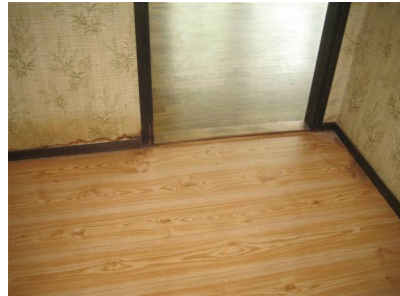
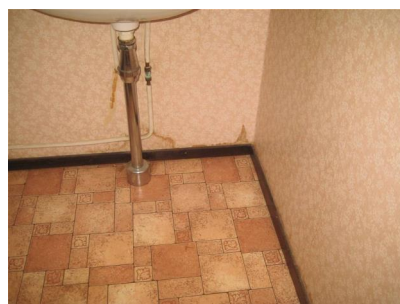
- Väggar, tak och hörn samt runt dörrar finns lokalt fuktfläckar och mikrobiell påväxt.
- Avvikande lukt känns vid inträdet till huset, allmänt slitna ytskikt.

Fuktfläckar kan bero på olika saker, och kan vara ett tecken på en tidigare fuktskada, fuktindikering vid besiktningen utan anmärkning.

Vi rekommenderar en fördjupad undersökning för att bedöma orsak och omfattning av samtliga ovanstående noteringar.

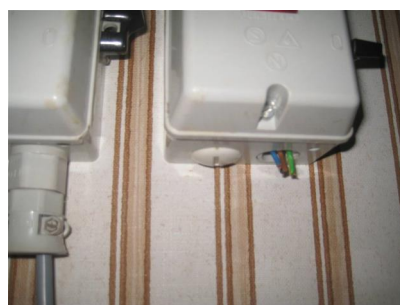
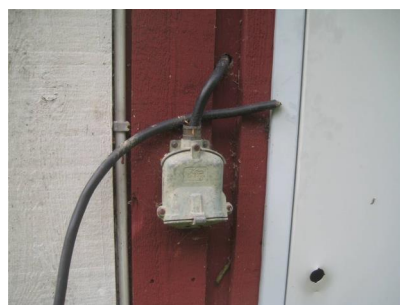
Elinstallationen i utrymmet har enligt vår bedömning lokala brister samt elen var avstängd vid besiktningen.

Elinstallationen i utrymmet är en säkerhetsrisk som kan orsaka både personskador och brand. Observera att besiktning av bostadens elsystem inte har ingått i uppdraget.

Kontakta en elektriker för kontroll och åtgärd.

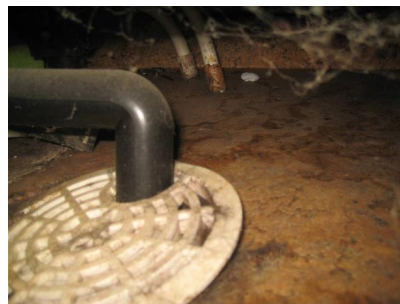
- Utrymmet är i behov av renovering.
- Klämring lös i golvbrunnen
- Rörgenomföring finns i golvet och otätheter i mattan.

Allvarliga brister finns i utrymmet vilket kan leda till fuktskador i bakomliggande och intilliggande konstruktioner.

Vi rekommenderar en fördjupad undersökning för att bedöma orsak och omfattning av en renovering.

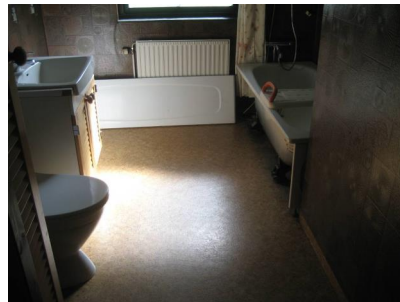
Fuktindikering kunde inte genomföras eftersom huset varit obebott under en längre tid.

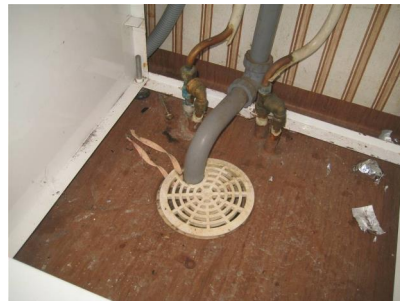
- Fuktindikering i utrymmet gav förhöjda fuktindikationer runt brunn.
- Klämring och matta lös samt rörgenomföring finns i golvet.

Vi rekommenderar en fördjupad undersökning för att bedöma orsak och omfattning av detta.
