# Besiktningsprotokoll

Anticimex Försäkringsbesiktning i samarbete med Fastighetsbyrån

| Fastighetsbeteckning:<br>Lyrn 3 | |
| Fastighetsadress:<br>Brändåsvägen 10 | |

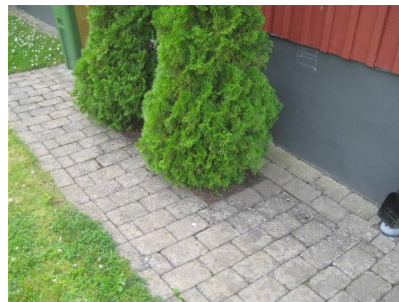
Växter finns i anslutning till grundmur.

När det finns rabatter och växter nära grundmuren finns risk att fukt stannar kvar i väggarna. Detta kan i sin tur orsaka invändiga fuktskador. Växternas rötter kan också skada grundmuren och sätta dräneringsledningen ur funktion.

Området närmast huset rekommenderas att vara fritt från växtlighet.

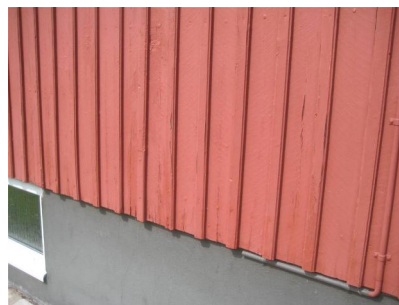
Enstaka panelbrädor har mindre rötskador, inkl altan. Fasadpanelen är i behov av målning/underhåll.

Fasadbeklädnad och träkonstruktioner där målningsbehov finns riskerar att få fukt- och rötskador på grund av sämre vattenavvisande förmåga. För att öka livslängden på fasadbeklädnaden rekommenderas målning och underhåll. I samband med ommålning rekommenderas att de rötskadade panelbrädorna byts ut.

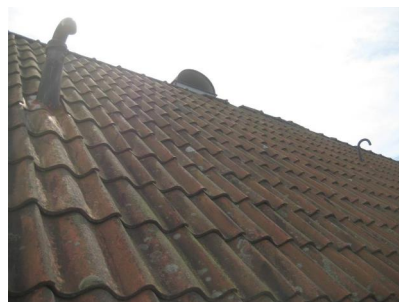
Yttertaket är äldre.

Takpannor, plåtdetaljer och underlagspapp har enligt vår bedömning en begränsad livslängd. Eftersom husets taktäckning är äldre har det ett minskat motstånd mot vatteninträngning. Detta i sin tur kan leda till fuktskador på träläkt och vidare ner i underliggande konstruktioner.

Nockpannor täcker bitvis dåligt.

Då det förekommer otätheter på takpannor finns det risk för fuktskador på underliggande konstruktioner.

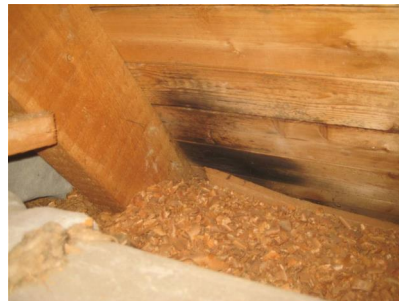
Den upptäckta mikrobiella påväxten på underlagstaket indikerar att vinden tillförs fukt inifrån bostaden. För att komma tillrätta med detta måste fuktillförseln inifrån bostaden minskas. Detta kan göras genom att ventilationen i bostaden förbättras.

- Mikrobiell påväxt finns på underlagstaket.
- Husets nya fönster saknar friskluftsventiler.
- Se även notering allmänt källaren

Detta kan vara ett tecken på att vinden tillförs fukt inifrån bostaden. Observera att besiktning av bostadens ventilationssystem inte har ingått i uppdraget.

För att komma tillrätta med detta kan fukttillförseln inifrån bostaden behöva minskas. Det kan göras genom att ventilationen i bostaden förbättras samt att eventuella otätheter i vindsbjälklaget (tak-/väggvinklar, taklucka med mera) tätas. Läs Anticimex faktablad om uppvärmda vindsutrymmen för tips och råd.

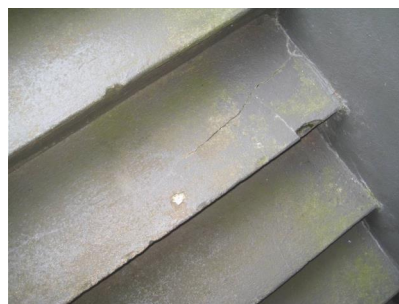
Sprickor i trappsteg, detta bedöms som en mindre brist.

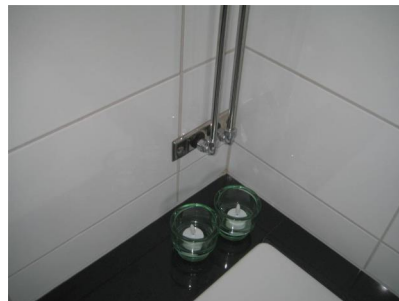
Rör genomföring finns i vägg, i våtzon.

Rör genomföringar i väggen medför en ökad risk för att vatten tränger in i omkringliggande konstruktioner och orsakar fuktskador.

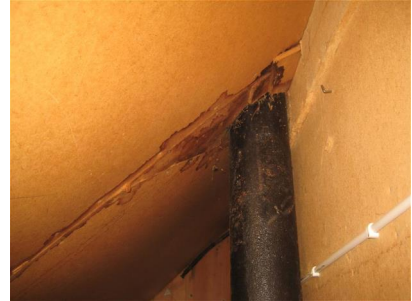
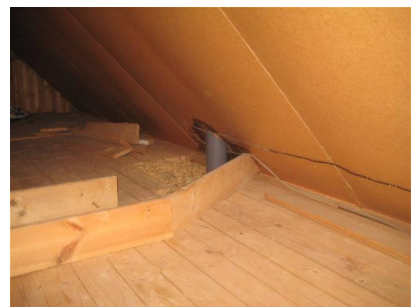
Fläckar vid avluftningsrör, för att bedöma orsak och omfattning av ovanstående notering, bör man göra en fördjupad undersökning

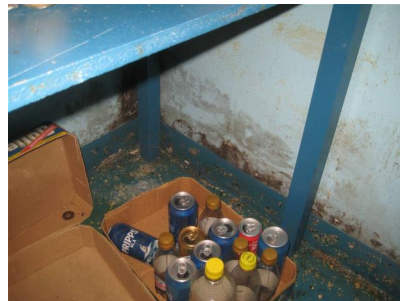
-Mindre mikrobiell påväxt finns i hörn, orsakas troligen av kondens och bristande ventilationen.  
Se notering vind gällande friskluftsventiler i husets fönster.  
Färgsläpp finns på golv.
