# Besiktningsprotokoll

Anticimex Försäkringsbesiktning i samarbete med Fastighetsbyrån

| Fastighetsadress:<br>Solberg Hult | |

| Besiktningsdatum:<br>2025-07-17 | Protokollnummer:<br>69101343 |

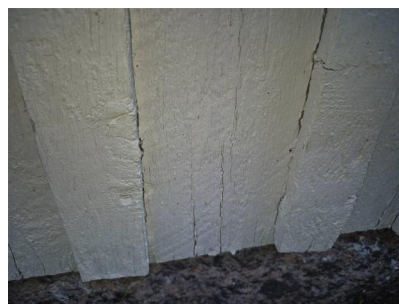
Fasadbeklädnaden har färgsläpp och torrsprickor.

Fasadbeklädnad och träkonstruktioner där målningsbehov finns riskerar att få fukt- och rötskador på grund av sämre vattenavvisande förmåga.

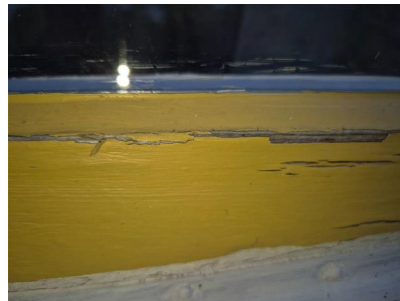
Torrspäckor finns på fönster.

Dessa bedöms inte ha lett till bakomliggande skador.

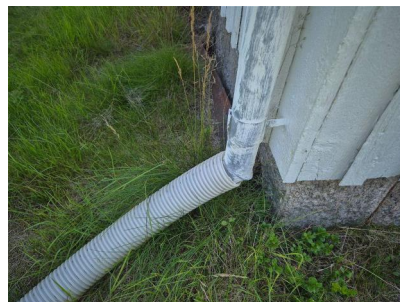
Stuprör är inte anslutet till markledning.

Stuprör som inte är anslutet till markledning kan medföra en ökad fuktbelastning på grundmur/sockel som i sin tur kan leda till fuktrelaterade skador.

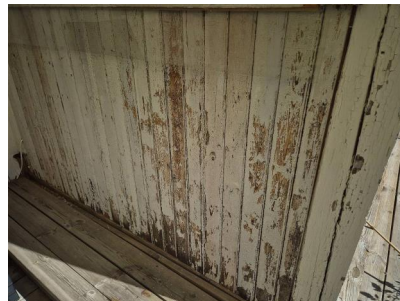
Målning och underhåll rekommenderas.

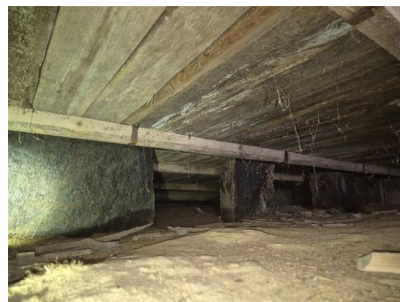
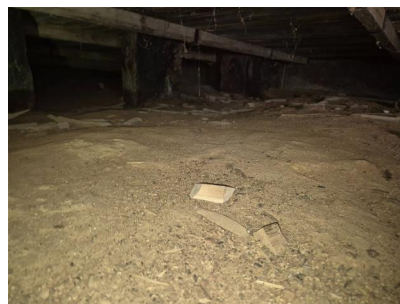
Vid kontroll av konstruktion i krypgrund noterades fuktvärden över kritisk fuktnivå och det förekommer mikrobiell påväxt.

De höga fuktvärdena och den mikrobiella påväxten innebär att grundens klimat under delar av året är för fuktigt. Detta kan i förlängningen leda till rötskador i konstruktionen. För att undvika detta så måste krypgrundens klimat bli torrare.

Fuktkvoten uppmättes till 24%. Gränsvärdet för mikrobiell tillväxt är 17% FK.

För att undvika detta så måste grundens klimat bli torrare. Läs Anticimex faktablad om uteluftsventilerade krypgrunder för tips och råd.

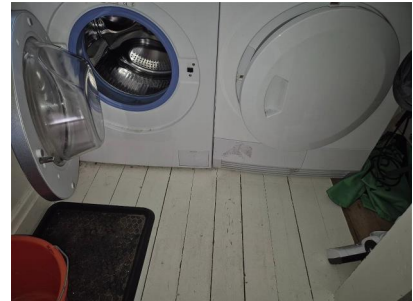
Fuktkänslig golvbeklädnad i utrymmet.

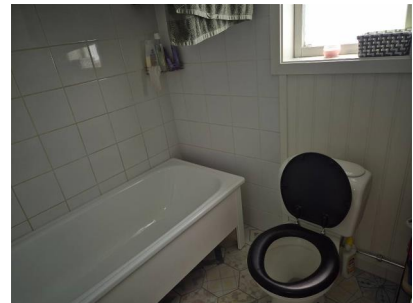
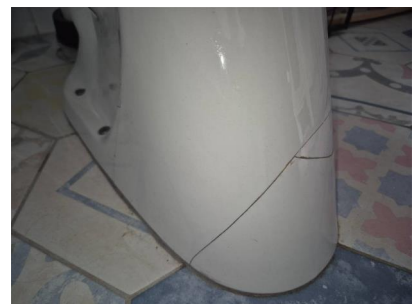
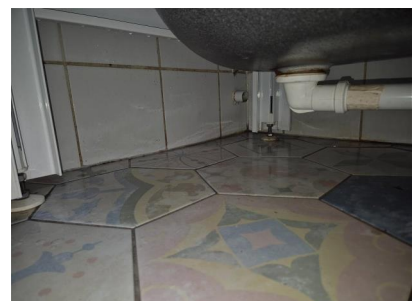
- Spricka i wc-stol.
- Vattnet från tvättmaskin går genom vägg och ut på golvet under badkaret

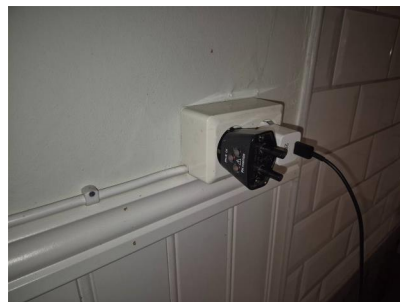
Funktionskontroll av jordade eluttag.

Vid stickprovskontroll av jordade eluttag noterades felkoppling.

Kontakta en elektriker för kontroll och åtgärd.

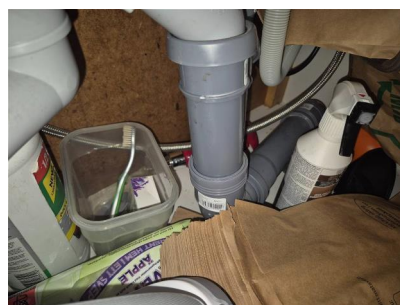
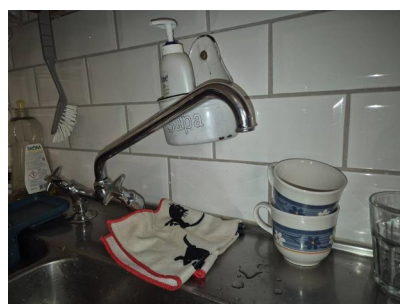
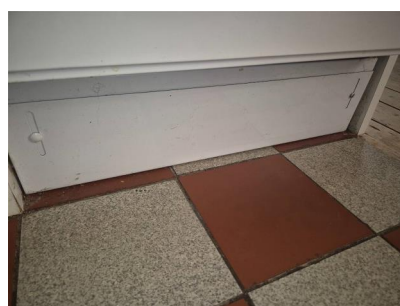
Fuktskydd saknas i diskbänksskåp och under vitvaror samt vridstopp saknas på köksblandaren.

Utan fuktskydd är det svårt att upptäcka läckage från rörledningar. Vatten kan då tränga in i omkringliggande konstruktioner och orsaka fuktskador.

För att upptäcka eventuella läckage, installera ett fuktskydd.

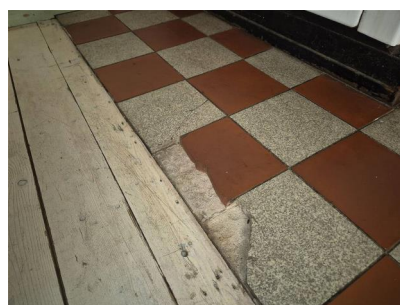
Klinkerplattor är skadade.

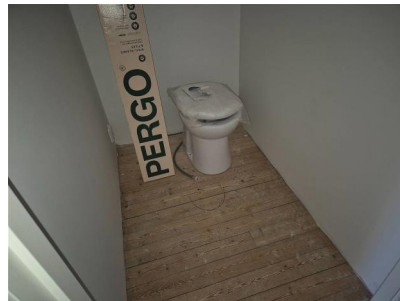
Ej färdigställt.
