# Besiktningsprotokoll

Anticimex Försäkringsbesiktning i samarbete med Fastighetsbyrån

| Fastighetsadress:<br>Åsgatan 134b | |

| Besiktningsdatum:<br>2025-07-18 | Protokollnummer:<br>69113035 |

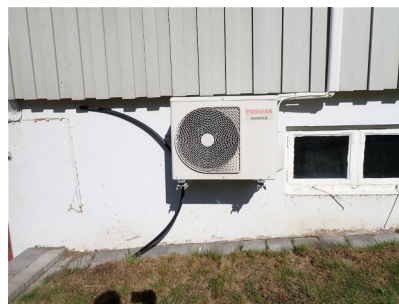
Kondensvatten från luftvärmepumpens utedel leds inte bort från husgrunden.

Detta medför ökad risk för att vatten tränger in i anslutande konstruktioner, vilket i sin tur kan leda till fuktrelaterade skador. Observera att besiktning av byggnadens värmesystem eller värmepumpen inte har ingått i uppdraget.

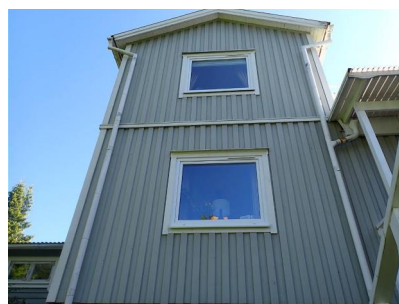
Fasadbeklädnaden har mindre rötskador på övreplan ovanför midjebrädan.

Mindre rötskador finns i fasadpanelen. Dessa bedöms dock inte ha lett till bakomliggande skador.

För att undvika följdskador kan rötskadad träpanel bytas ut.

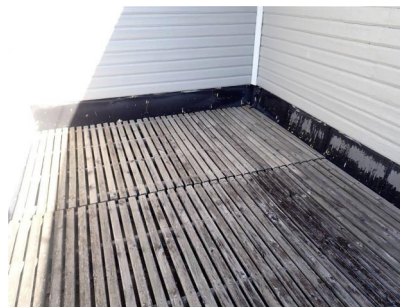
Färgsläpp finns på plåttaket under trallen.

Trätrallen är i behov av renovering eventuellt byte.

För att skydda plåttaket mot rostangrepp kan ommålning ske, viktigt att då ta kontakt med fackman för rätt åtgärd.

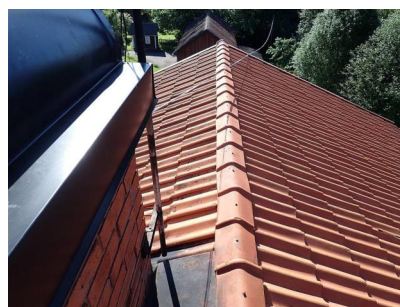
Yttertaket är äldre.

Takpannor, plåtdetaljer och underlagspapp har enligt vår bedömning en begränsad livslängd. Eftersom husets taktäckning är äldre har det ett minskat motstånd mot vatteninträngning. Detta i sin tur kan leda till fuktskador på träläkt och vidare ner i underliggande konstruktioner.

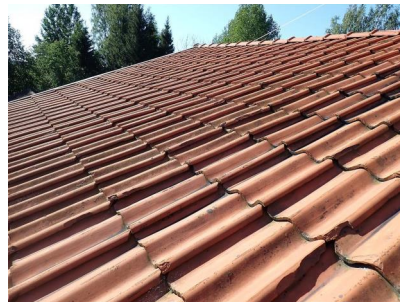
Enstaka takpannor är skadade.

Då det förekommer skadade/spruckna takpannor finns det risk för fuktskador på underliggande konstruktioner.

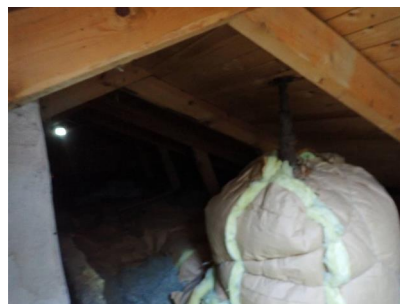
Gamla expansionskärlet sitter kvar noterades.

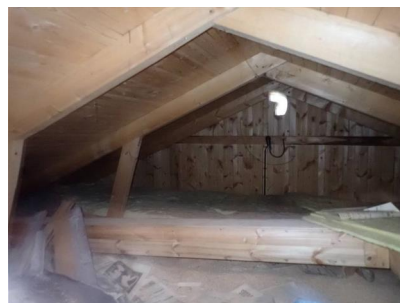
Vid kontroll av vinden uppmättes fuktvärden under kritisk fuktnivå för mikrobiell tillväxt och en normal lukt upplevdes. Fuktkvoten i underlagstak/takbjälkar uppmättes vid besiktningstillfället till ca 9 %.

Detta värde varierar dock under året beroende på årstid och utomhusklimat.

Det finns risk för mikrobiell tillväxt om den relativa fuktigheten (RF) i den omgivande luften är över 75 %. I furuvirke motsvarar det en fuktkvot (FK) på 17 %.

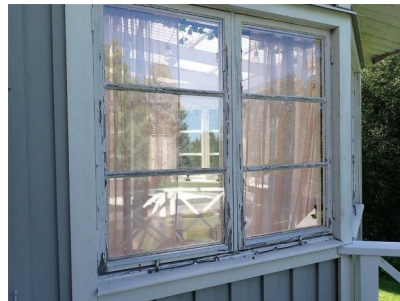
Fönster och dörr är i behov av målning/underhåll.

Fönsterbågar och fönsterkarmar där målningsbehov finns riskerar att få fukt- och rötskador på grund av sämre vattenavvisande förmåga.

För att öka livslängden på fönster rekommenderas målning och underhåll.

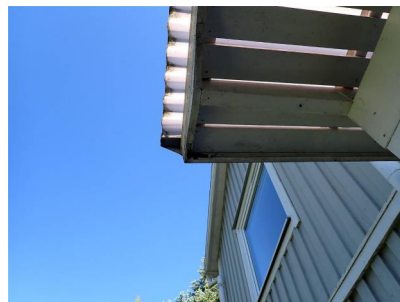
Rötskada i en mindre del av en vindskiva finns.

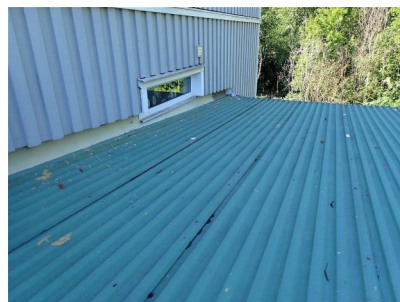
Takplåten är fastsatt med klockspik som med tiden har förmåga av att släppa från underlaget med otätheter som följd.

Risk att regn- eller smältvatten tränger ner i underliggande takkonstruktion och orsakar fuktrelaterade skador.

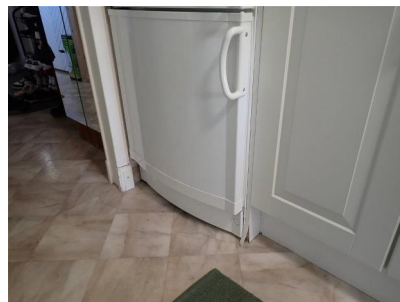
Fuktskydd saknas i diskbänksskåp och under kyl/frys.

Utan fuktskydd är det svårt att upptäcka läckage från rörledningar. Vatten kan då tränga in i omkringliggande konstruktioner och orsaka fuktskador.

För att upptäcka eventuella läckage, installera ett fuktskydd.

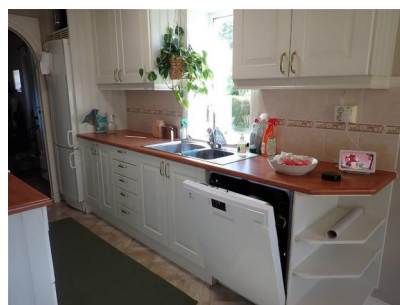
Fuktindikering i utrymmet gav inga förhöjda fuktindikationer.

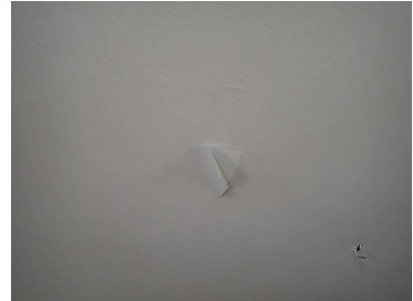
Finns lite krakuleringar i innertak.

Taket är äldre och bedöms inte ha några bakomliggande skador.

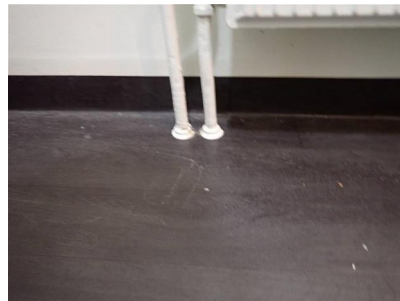
Rör genomföring finns i golv.

Rör genomföringar i golvet medför en ökad risk för att vatten tränger ner i omkringliggande konstruktioner och orsakar fuktskador.

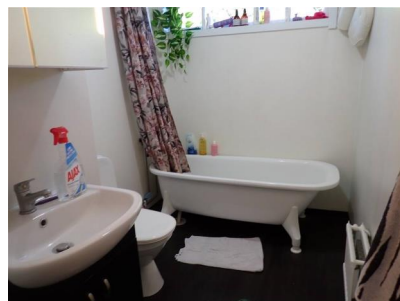
Fuktindikering i utrymmet gav inga förhöjda fuktindikationer.

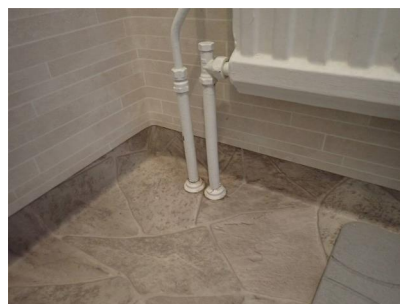
Rör genomföring finns i golv.

Rör genomföringar i golvet medför en ökad risk för att vatten tränger ner i omkringliggande konstruktioner och orsakar fuktskador.

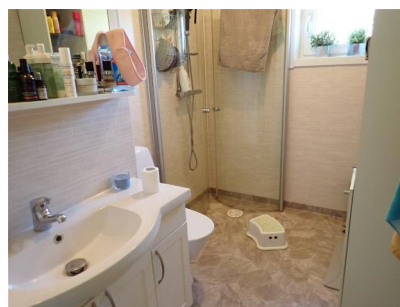
Fuktindikering i utrymmet gav inga förhöjda fuktindikationer.

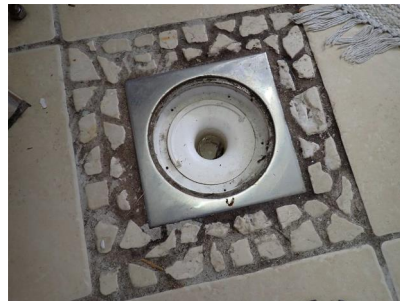
Tätskikt finns inte i golvbrunn.

När tätskikt saknas i golvbrunnen innebär det risk för fuktskador. Vatten kan tränga ner i omkringliggande konstruktioner med fuktrelaterade skador som följd.

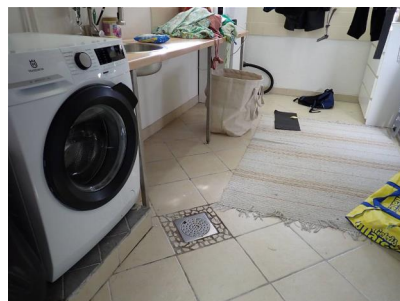
Fuktindikering i utrymmet gav inga onormala fuktindikationer.

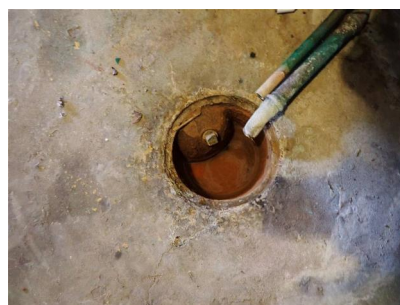
Gjutjärnsbrunnen är rostangripen.

Det finns risk att golvbrunnen rostar sönder med fuktskador som följd.

Den skall bytas vid renovering.

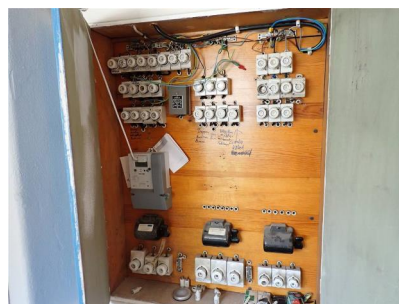
Elanläggningen i huset är delvis äldre.

Äldre elanläggningar och elkablar är en säkerhetsrisk som kan orsaka både personskador och brand.

Kontakta en elektriker för kontroll och åtgärd.

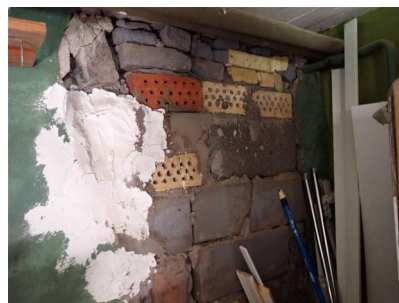
Blå lättbetong finns i byggnaden.

Denna typ av lättbetong är i vissa fall radonhaltig.

Vi rekommenderar en radonmätning eller att du kontrollerar om radonmätning har genomförts tidigare.
