# Besiktningsprotokoll

Anticimex Försäkringsbesiktning i samarbete med Fastighetsbyrån

| Fastighetsadress:<br>Mantalsgatan 9 | |

| Besiktningsdatum:<br>2025-07-17 | Protokollnummer:<br>69103039 |

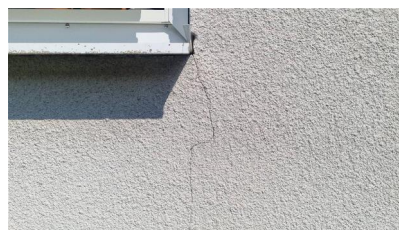
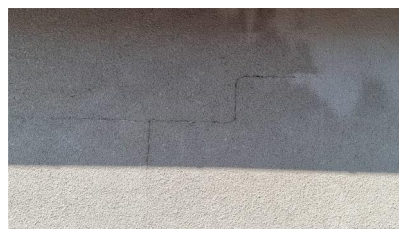
Sprickor finns i fasaden.

Dessa bedöms inte ha lett till bakomliggande skador.

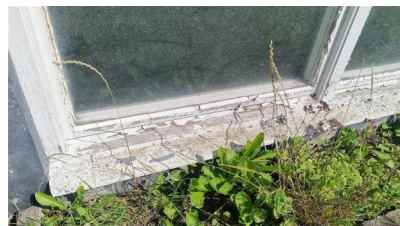
Källarfönster är i behov av målning/underhåll.

Fönsterbågar och fönsterkarmar där målningsbehov finns riskerar att få fukt- och rötskador på grund av sämre vattenavvisande förmåga.

För att öka livslängden på fönster rekommenderas målning och underhåll.

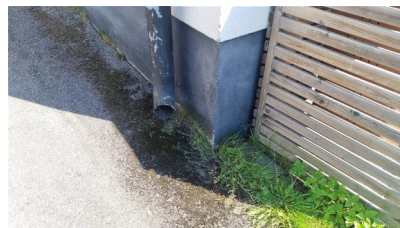
Stuprör avslutas nära husliv.

Stuprör som avslutas intill husliv (ovan mark) kan medföra en ökad fuktbelastning på grundmur/sockel med fuktrelaterade skador som följd.

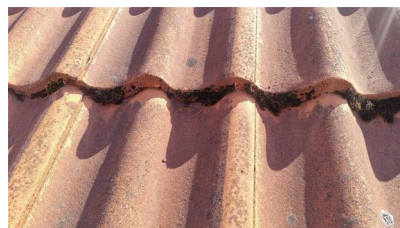
Mindre mosspåväxt finns på takpannor. Taket är besiktat från mark och via takstegen.

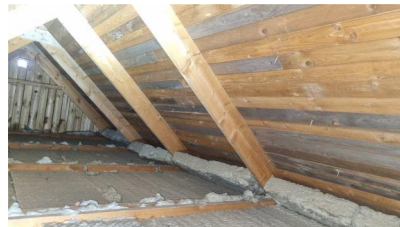
Vid kontroll av vinden uppmättes fuktvärden under kritisk fuktnivå för mikrobiell tillväxt och en normal lukt upplevdes.

Det finns risk för mikrobiell tillväxt om den relativa fuktigheten (RF) i den omgivande luften är över 75 %. I furuvirke motsvarar det en fuktkvot (FK) på 17 % Fuktkvoten i underlagstak/takbjälkar uppmättes vid besiktningstillfället till ca 7 %. Detta värde varierar dock under året beroende på årstid och utomhusklimat.

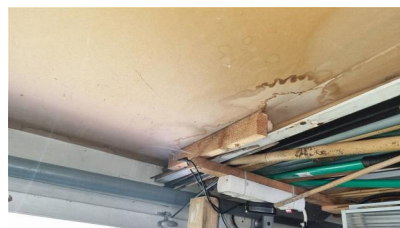
Äldre fuktmarkeringar finns lokalt i innertaket. Detta bör dock hållas under uppsikt för förändringar.

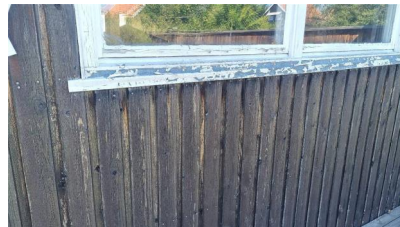
- Fasadpanelen och fönster är i behov av målning/underhåll.

Fasadbeklädnad och träkonstruktioner där målningsbehov finns riskerar att få fukt- och rötskador på grund av sämre vattenavvisande förmåga. För att öka livslängden rekommenderas målning och underhåll.

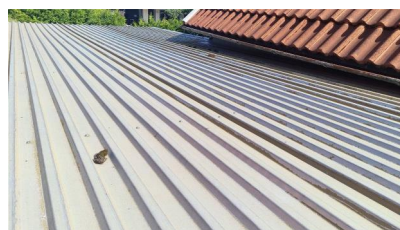
- Låglutande tak har fel taktäckning.

Taktäckningen av plåt är inte anpassad till taklutningen. Risk finns för läckage med fuktskador som följd.

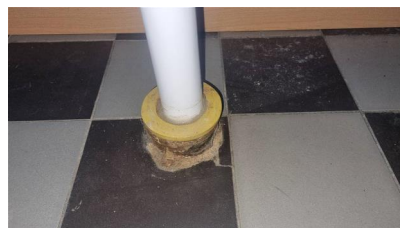
- Muff, till handfatets avlopp är otätt.

Otätthet i golvmuff till avlopp från handfat innebär risk att avloppslukt sprids till boendemiljön.

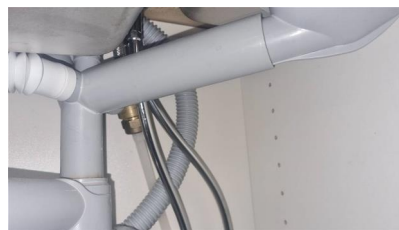
- Upphängningsbygel saknas på avloppsslang från diskmaskinen.

När upphängningsbygel saknas ökar risken för brott på slangen med läckage som möjlig följd.

För att hindra brott på avloppsslang rekommenderas komplettering av upphängningsbygel.

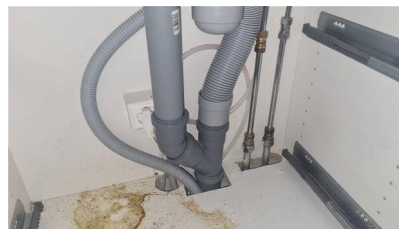
- Fuktskydd saknas i diskbänksskåp.

Utan fuktskydd är det svårt att upptäcka läckage från rörledningar. Vatten kan då tränga in i omkringliggande konstruktioner och orsaka fuktskador.

För att upptäcka eventuella läckage, installera ett fuktskydd.

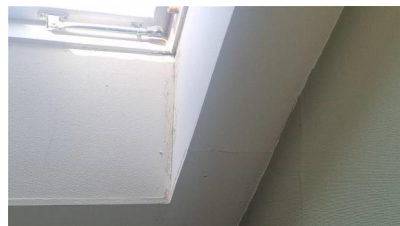
Mindre rinnmärke finns runtom takfönster och har funnits där länge och har inte förändrats. Detta bör dock hållas under uppsikt för förändringar.

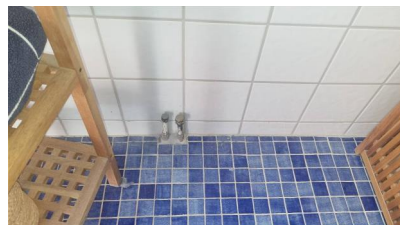
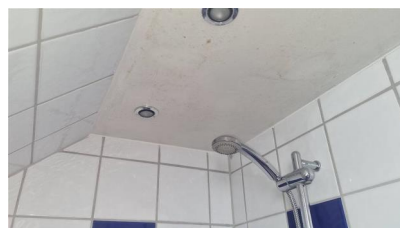
- Rör genomföringar finns i golv och mindre missfärgningar finns i taket ovan dusch. Notera att våtutrymmet är från ca 2003.

Rör genomföringar i golvet medför en ökad risk för att vatten tränger ner i omkringliggande konstruktioner och orsakar fuktskador. Vid uppbyggnaden av utrymmet var detta tillåtet och utförandet anses därför vara fackmässigt utfört. I dagens branschregler är detta inte längre tillåtet.

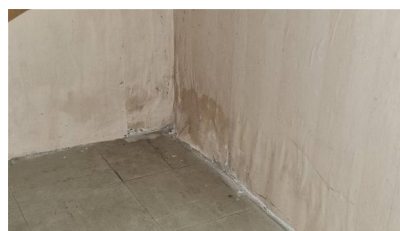
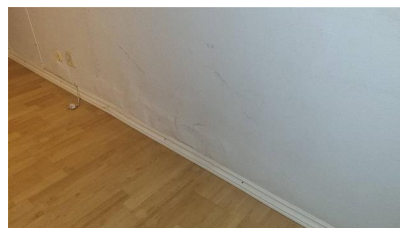
- Allmänt källare: När ett problem återkommer i flera rum noterades detta under allmänt. I hus med källare där dräneringssystemet är av äldre datum förväntar man sig hitta både puts, färgsläpp och missfärgningar då dräneringen och fuktskyddet släpper igenom mer fukt. Om källaren inte används till något fuktkänsligt eller har några ut/uppreglade konstruktioner så är detta oftast inte ett stort problem, då betong och sten inte påverkas negativt av fukt i samma utsträckning som trä eller gips. Kontakta gärna besiktningsmannen för mer information och förslag på lämpliga åtgärder gällande husets källare.

- Puts- och färgsläpp finns på källarväggar.
- Täta ytskikt direkt mot väggar har släppt från underlaget.
- Källarens utvändiga fuktskydd och dräneringsledningar är äldre.

Jag rekommenderar en fördjupad undersökning för att bedöma orsak och omfattning av detta då det kan bero på olika saker. Notera att detta gäller hela källaren. Kontakta besiktningsman för mer information.

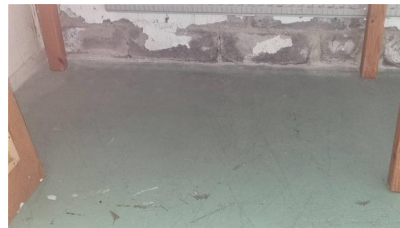
- Limmad plastmattor finns på betongplattan i några rum.

På grund av naturlig fuktpåverkan från mark riskerar plastmattan att släppa från underlaget. Mattan och limmet kan också avge en kemisk lukt som sprids till boendemiljön.

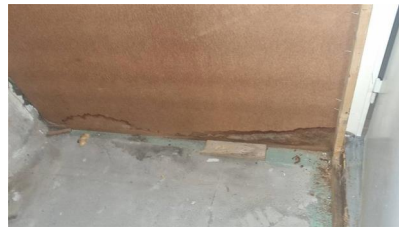
Utrymmet är i behov av renovering.
