# Besiktningsprotokoll

Anticimex Försäkringsbesiktning i samarbete med Fastighetsbyrån

| Fastighetsadress:<br>Skolvägen 11 | |

| Besiktningsdatum:<br>2025-07-16 | Protokollnummer:<br>69117068 |

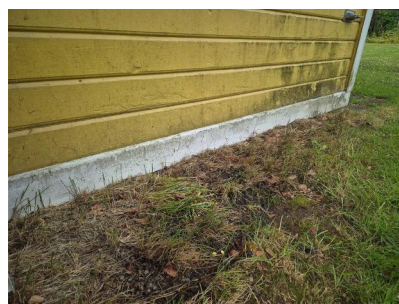
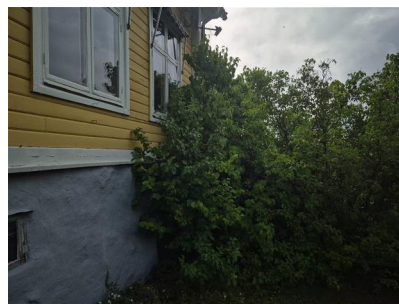
Marken lutar mot huset.

Detta innebär en ökad fuktbelastning mot grunden vilket i sin tur kan orsaka fuktskador i huset.

Avståndet mellan fasadbeklädnaden och marken är ställvis inte tillräckligt.

Eftersom fasadbeklädnaden avslutas för nära mark finns risk för att fukt från marken sugas upp i fasadpanelens nederkant. Detta kan orsaka fuktrelaterade skador i fasadbeklädnaden och bakomliggande konstruktioner.

Växter finns i anslutning till byggnaden.

När det finns rabatter och växter nära byggnaden finns risk att fukt stannar kvar i väggarna.

Området närmast huset rekommenderas att vara fritt från växtlighet.

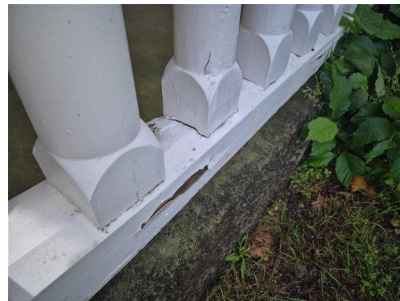
### Utvändigt / Veranda

Träkonstruktioner är ställvis i behov av målning/underhåll.

Träkonstruktioner där målningsbehov finns riskerar att få fukt- och rötskador på grund av sämre vattenavvisande förmåga.

För att öka livslängden på verandan rekommenderas målning och underhåll.

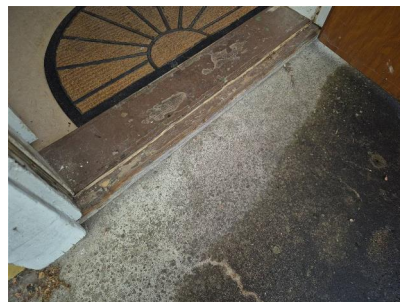
### Utvändigt / Dörrar

Tröskelbleck saknas under groventréns dörr och balkongdörr.

Avsaknad av tröskelbleck medför att det finns risk för att vatten kan rinna in och orsaka fuktskador på tröskel och/eller i kringliggande vägg.

Underhållsbehov föreligger av källardörr till vinkällaren.

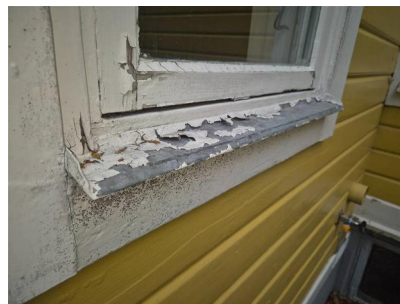
### Utvändigt / Fönster

Isolerglas är äldre.

Befintliga fönster är äldre vilket betyder att tätningen mellan fönsterrutorna kan vara sämre. Detta kan leda till att missfärgning/imma kan uppstå mellan glasrutorna.

Övriga fönster har ställvis ett målning och underhållsbehov.

Fönsterbågar och fönsterkarmar där målningsbehov finns riskerar att få fukt- och rötskador på grund av sämre vattenavvisande förmåga.

Färgflagningar av fönsterbleck förekommer.

För att öka livslängden på fönster rekommenderas målning och underhåll.

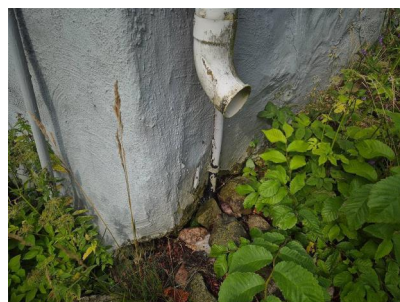
### Utvändigt / Hängrännor / Stuprör

Stuprör avslutas nära husliv.

Stuprör som avslutas intill husliv (ovan mark) kan medföra en ökad fuktbelastning på grundmur/sockel med fuktrelaterade skador som följd.

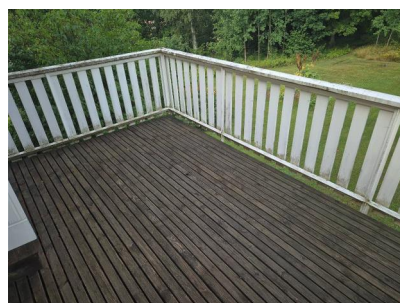
### Utvändigt / Balkong

Balkongräcke trätrall och träkonstruktioner är i behov av målning/underhåll.

Balkongräcke och träkonstruktioner där målningsbehov finns riskerar att få fukt- och rötskador på grund av sämre vattenavvisande förmåga.

Plåttaket under trätrallen är ej i sin helhet besiktad.

- Färgflagningar förekommer av plåt.
- Löv förekommer under trallen.

För att öka livslängden på balkongen rekommenderas målning och underhåll.

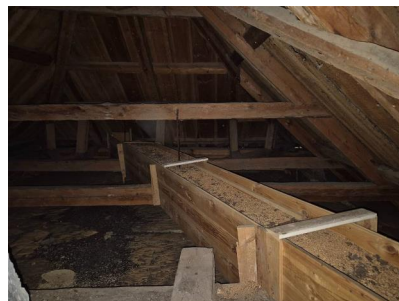
### Utvändigt / Vind

Vinden besiktades från luckan då landgång ej finns.

Vid kontroll av vinden från luckan uppmättes fuktvärden under kritisk fuktnivå för mikrobiell tillväxt och en normal lukt upplevdes.

Fuktkvoten i underlagstak/takbjälkar uppmättes vid besiktningstillfället till ca 10 %.

Risk för mikrobiell tillväxt föreligger om fuktkvoten överstiger 17 %.

Rekommenderar en mer kompletterande besiktning från takluckan när taket är fritt från getingar.

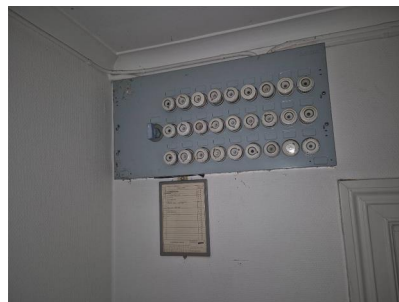
Jordfelsbrytare finns ej.

Det finns inget krav att hus byggda före år 2000 ska ha jordfelsbrytare. Jordfelsbrytaren minskar dock risken för personskador och brand orsakade av elanläggningen.

Kontakta en elektriker för kontroll och åtgärd.

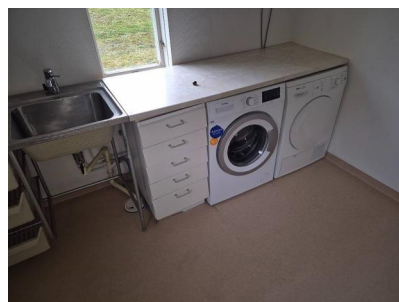
### Entréplan / Tvättstuga

Tvättutrymmet har äldre yt-/tätskikt.

Eftersom funktionen, som innebär att ytskiktet/tätskiktet ska vara vattentätt, kan vara nedsatt finns en ökad risk att vatten tränger igenom ytskiktet/tätskiktet med vattenskador i omkringliggande konstruktioner som följd.

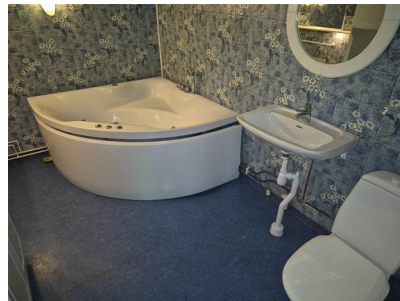
### Övre plan / Badrum/Wc

Våtutrymmet har äldre yt-/tätskikt.

Utrymmet är äldre och har passerat tiden för sin tekniska livslängd.

- Gjutjärnsbrunn finns i utrymmet.
- Rör genomföringar i golv förekommer.
- Bakom badkar finns rör genomföring i väggen.
- Lagning med silikon förekommer i golv.
- Mögel prickar finns i mindre omfattning, vilket kan betyda att ventilationen är bristfällig i utrymmet.

Renovering av utrymmet rekommenderas. Kontakta en behörig våtrumsentreprenör för en renovering. I samband med renoveringen bör omkringliggande konstruktioner kontrolleras för att upptäcka eventuella följskador.

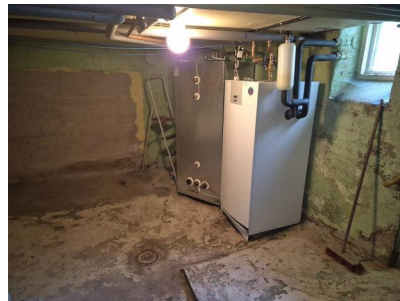
### Källarplan / Allmänt

Utvändigt fuktskydd är äldre.

Eftersom källarens utvändiga fuktskydd (dagvattenssystem, dräneringssystem samt källarytterväggarnas utvändiga fuktskydd) är äldre, så kan systemet ha nedsatt funktion. Detta ökar risken för invändiga fuktskador i källaren.

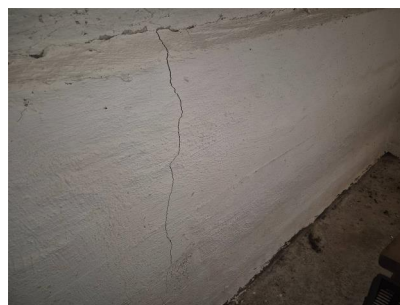
### Källarplan / Vinkällare

Spricka/sprickor finns i utrymmet.

Bedöms vara äldre och ej har lett till några bakomliggande skador.
