# Besiktningsprotokoll

Anticimex Försäkringsbesiktning i samarbete med Fastighetsbyrån

| Fastighetsadress:<br>Ekorrstigen 25 | |

| Besiktningsdatum:<br>2025-07-18 | Protokollnummer:<br>69075527 |

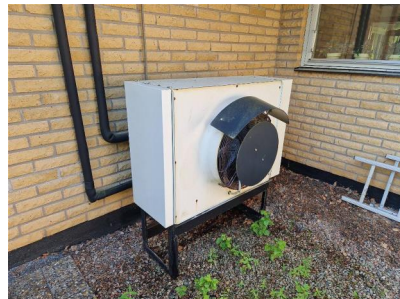
Kondensvatten från luftvärmepumpens utedel leds inte bort från husgrunden.

Detta medför ökad risk för att vatten tränger in i anslutande konstruktioner, vilket i sin tur kan leda till fuktrelaterade skador. Observera att besiktning av byggnadens värmesystem eller värmepumpen inte har ingått i uppdraget.

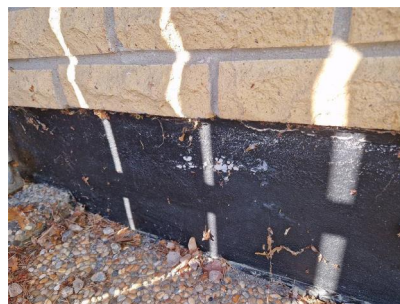
Kalk/-saltutfällningar finns på sockeln lokalt åt nordost. Bitvis noteras även färgsläpp från sockeln.

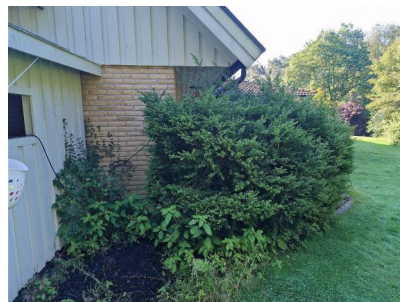
Växter finns i anslutning till byggnaden.

När det finns rabatter och växter nära byggnaden finns risk att fukt stannar kvar i väggarna. Detta kan i sin tur orsaka invändiga fuktskador. Växternas rötter kan också skada grundmuren och sätta dräneringsledningen ur funktion.

Området närmast huset rekommenderas att vara fritt från växtlighet.

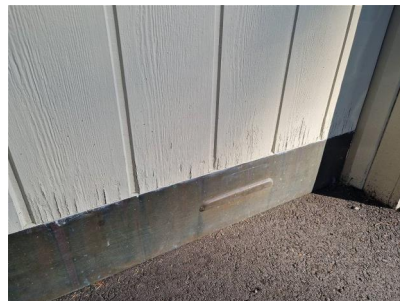
Torrspäckor finns i garageportens nederkant.

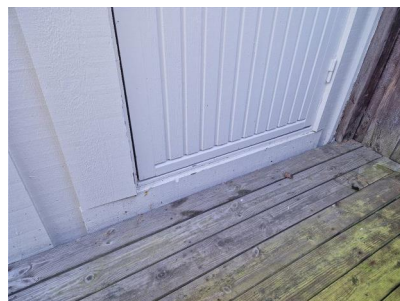
Tröskelbleck saknas under balkongdörren och otätheter finns vid groventréns tröskel.

Detta medför att det finns risk för att vatten kan rinna in och orsaka fuktskador på tröskel och/eller i kringliggande vägg och bjälklag.

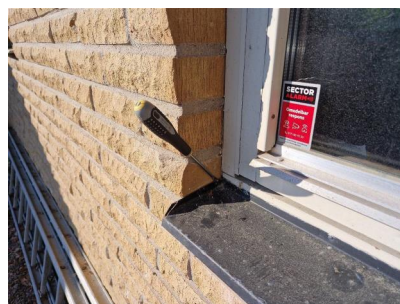
Vissa fönsterbleck är otäta vid infästningar.

Eftersom fönsterblecken är otäta finns risk att vatten rinner in i väggen vilket i sin tur kan leda till fuktskador i väggkonstruktionen.

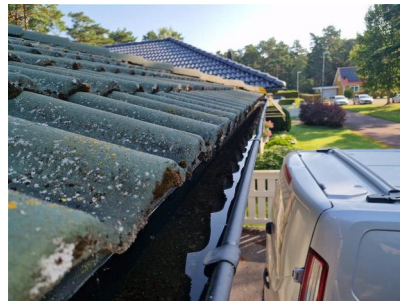
Hängrännan åt söder på garaget har fel lutning samt läcker vid en skarv.

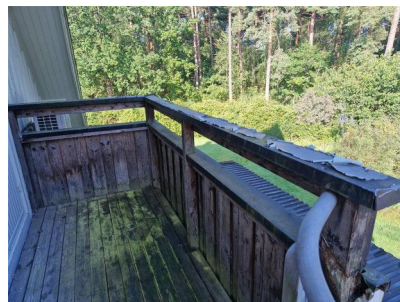
Färgsläpp finns från räcket och en stolpe är rötskadad.

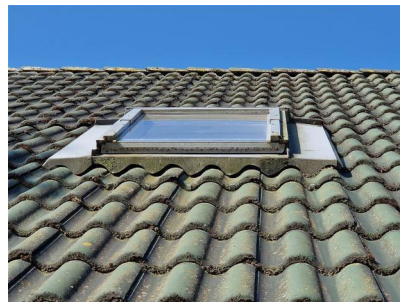
Algpåväxt finns på vindskivor och mossalav finns på takpannor. Rötskadade vindskivor finns åt söder. Färgsläpp förekommer från plåtdetaljer.

Nocktätning finns inte. Takfotsplåt finns inte och underlagspappen är fastspikad längs takfoten, bitvis har underlagspappen börjat släppa vid takfoten. Otätheter finns mellan enstaka plåtdetaljer och takpannor.

Detta medför en ökad risk för fuktrelaterade skador i underliggande konstruktioner.

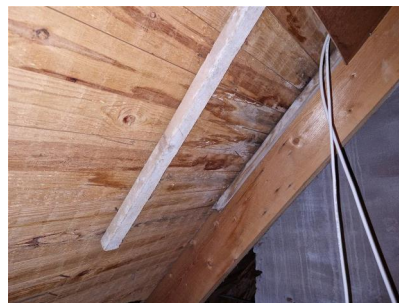
Ytliga missfärgningar finns på yttertaketets insida intill skorstenen.

Fuktindikering utfördes utan anmärkning.

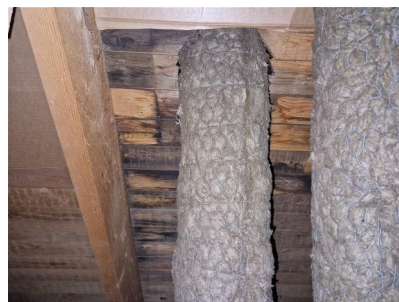
Missfärgning finns på råsponten intill en genomföring åt nordost. Vid fuktindikering mot missfärgningen kunde inga förhöjda fuktindikationer påvisas.

Det rekommenderas att landgång monterats och att kompletterande besiktning utförs.

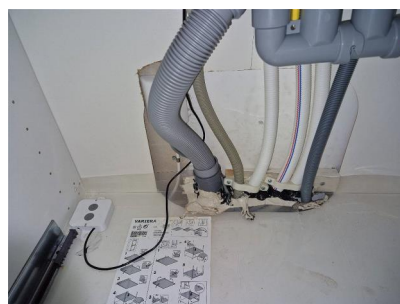
Diskbänksskåpets fuktskydd är något otätt vid rör genomföringar. Ett vattenlarm finns installerat i diskbänksskåpet.

Vid eventuellt läckage ökar risken för fuktrelaterade skador i omkringliggande konstruktioner.

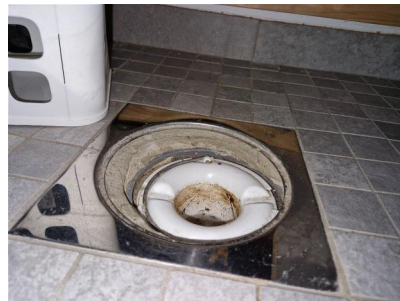
Tätskiktet i golvbrunnen är inte synligt på grund av sättbruk.

Vid fuktindikering som utfördes i utrymmet påvisades inga förhöjda fuktindikationer.

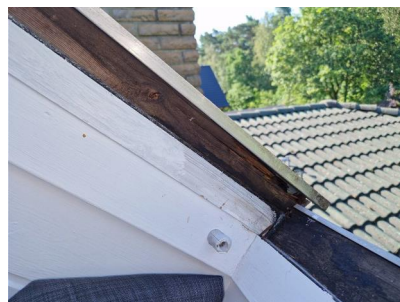
Ett av takfönstren är rötskadat.

Det rekommenderas att kontakt tas med fackman för kontroll samt för lämpliga åtgärder.

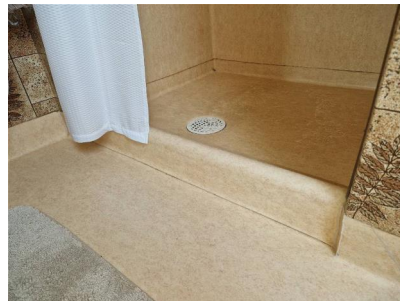
Duschväggsockel stängd mot golv.

Detta förhindrar vatten utanför duschzonen ifrån att rinna till golvbrunnen vilket kan medföra fuktrelaterade skador i omkringliggande konstruktioner.

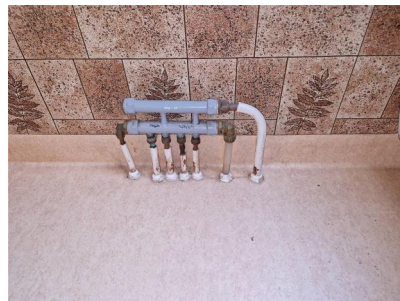
Rör genomföring finns i golv.

Rör genomföringar i golvet medför en ökad risk för att vatten tränger ner i omkringliggande konstruktioner och orsakar fuktskador.

Vid fuktindikering som utfördes i utrymmet påvisades inga förhöjda fuktindikationer.
