Axtorp 12:58

Axtorpsvägen 5

| Uppdragsnummer | G34232 |
| Besiktningsdatum | 2025-07-02 |

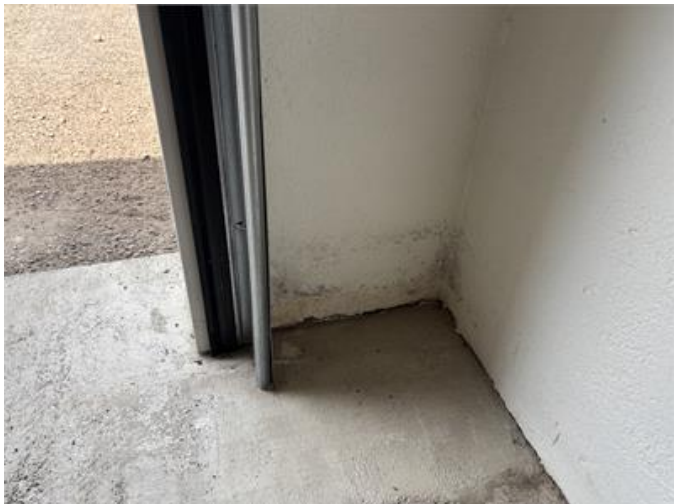
| Besiktningsresultat | | | | | |
|---|---|---|---|---|---|
| | | X | | | Mikrobiell påväxt finns på nederkant av vägg, fuktindikering utfördes utan anmärkning. Detta beror troligtvis på en svalare, och därmed fuktigare, yta. |

Mikrobiell påväxt finns på vägg i garaget vilket bedöms bero på kondensbildning i samband med temperaturskillnader.

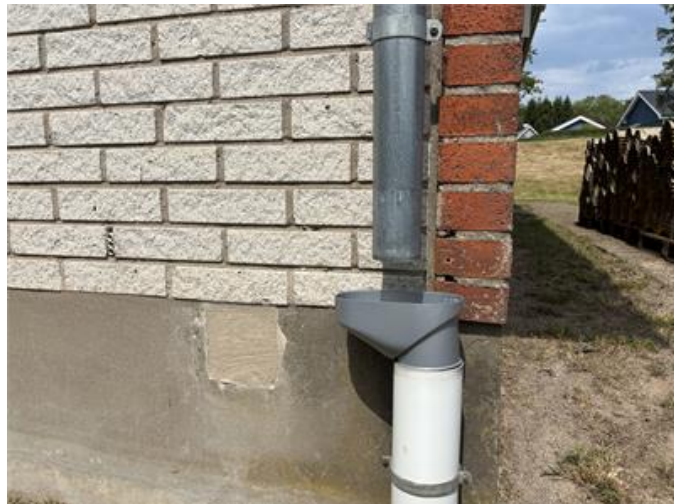
| Besiktningsresultat | | | | | |
|---|---|---|---|---|---|
| Hängrännor/Stuprör | | X | | | Stupröret glipar mot markledningen vilken kan leda till vattenstänk på huset. |

Stupröret avslutas en bit från markledningen vilket kan medföra stänkvatten på fasad/grund.
