# Besiktningsprotokoll

Anticimex Försäkringsbesiktning i samarbete med Fastighetsbyrån

| Fastighetsadress:<br>Harpunvägen 7 | |

| Besiktningsdatum:<br>2025-07-16 | Protokollnummer:<br>69124261 |

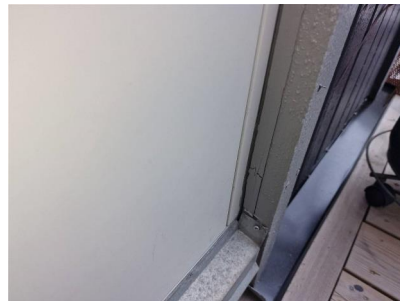
### Utvändigt / Dörrar

Otätethet finns vid tröskelbleck och karm vid entrédörren.

Risk finns att vatten rinner in i väggen vilket i sin tur kan leda till fuktskador i väggkonstruktionen.

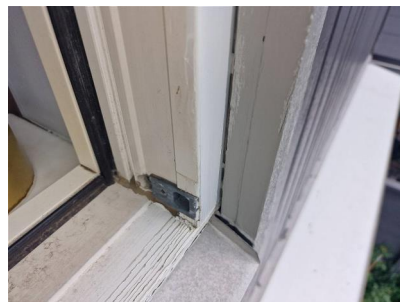
### Utvändigt / Fönster

Flera fönsterbleck är otäta vid infästningar.

Eftersom fönsterblecken är otäta finns risk att vatten rinner in i väggen vilket i sin tur kan leda till fuktskador i väggkonstruktionen.

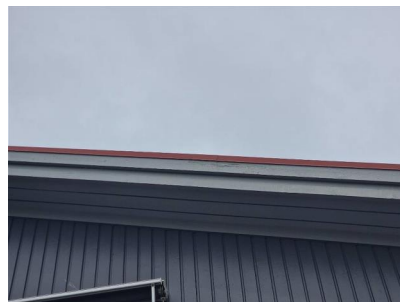
### Utvändigt / Tak

Begynnande rötskador finns på ett par ställen i vindskivor.

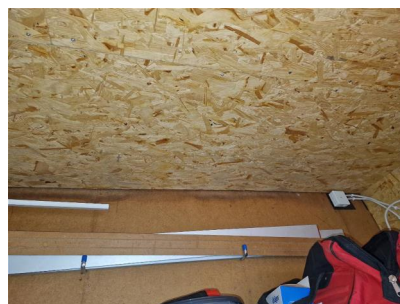
### Utvändigt / Förråd

Missfärgningar som finns nära taket i förrådet har funnits där sedan förvärvet av fastigheten.

Missfärgningar finns på väggen nära taket.

Inga förhöjda fuktindikationer påvisades.

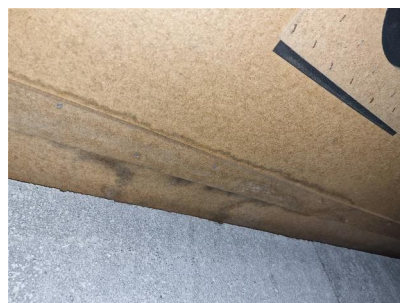
### Utvändigt / Krypgrund

Missfärgningar finns på blindbotten under köket.

Förhöjda fuktindikationer påvisades på missfärgningarna.

Missfärgningarna kan bero på att vattenutkastaren sitter utanför.

Kontakta fackman för kontroll av orsak och omfattning samt för bedömning av lämpliga åtgärder.

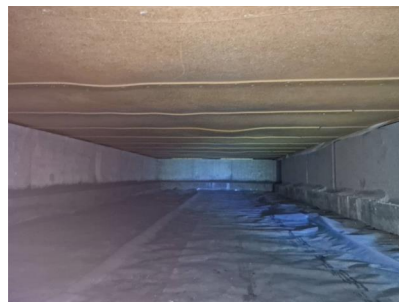
Fuktkvoten uppmättes stickprovsvis i virke till 21-22 %.

Mikrobiell påväxt förekommer lokalt på blindbotten.

Det finns risk för mikrobiell tillväxt om den relativa fuktigheten i luften är över 75 %, vilket i gran- och furuvirke motsvarar en fuktkvot på cirka 17 %.

De höga fuktvärdena och den mikrobiella påväxten innebär att grundens klimat under delar av året är för fuktigt. Detta kan i förlängningen leda till rötskador i konstruktionen. För att undvika detta så måste kryppgrundens klimat bli torrare.

För att undvika detta så måste grundens klimat bli torrare. Läs Anticimex faktablad om uteluftsventilerade kryppgrunder för tips och råd.

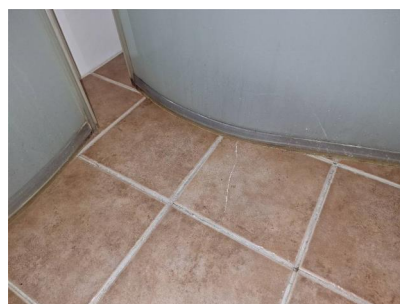
### Entréplan / Dusch/Toalett

En spricka finns i kakelplatta nära golvbrunnen i dusch/toalett på entréplan. Den har funnits i cirka 1 år.

En spricka finns i golvklinkers.

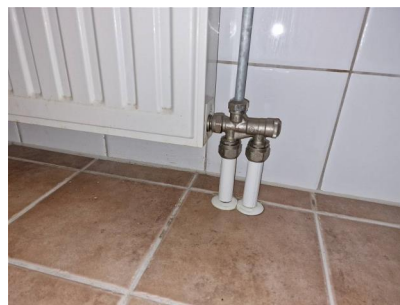
Rör genomföring finns i golv.

Rör genomföringar i golvet medför en ökad risk för att vatten tränger ner i omkringliggande konstruktioner och orsakar fuktskador.

Vid fuktindikering i utrymmet kunde inga förhöjda indikationer påvisas.

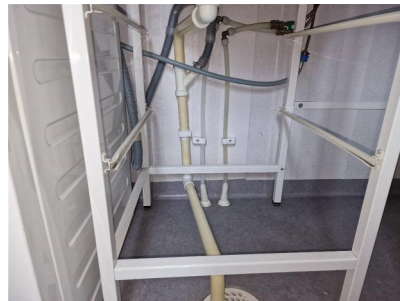
### Entréplan / Tvättstuga

Rör genomföring finns i golv.

Rör genomföringar i golv medför en ökad risk för att vatten tränger ner i omkringliggande konstruktioner och orsakar fuktskador.

Vid fuktindikering i utrymmet kunde inga förhöjda indikationer påvisas.

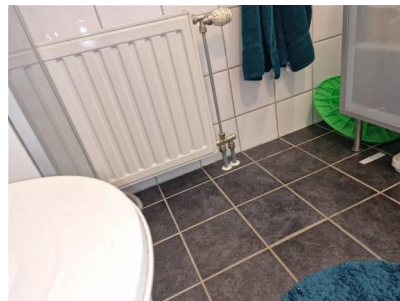
### Övre plan / Badrum/Wc

Rör genomföring finns i golv.

Rör genomföringar i golvet medför en ökad risk för att vatten tränger ner i omkringliggande konstruktioner och orsakar fuktskador.

Vid fuktindikering i utrymmet kunde inga förhöjda indikationer påvisas.
