# Besiktningsprotokoll

Anticimex Försäkringsbesiktning i samarbete med Fastighetsbyrån

| Fastighetsadress:<br>Kungsstigen 13 | |

| Besiktningsdatum:<br>2025-06-24 | Protokollnummer:<br>69071914 |

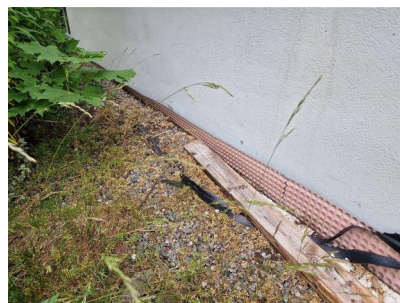
- Utvändigt fuktskydd ligger oskyddat ovan mark och saknar täcklist lokalt.

Risk finns att det utvändiga fuktskyddet skadas och funktionen försämras.

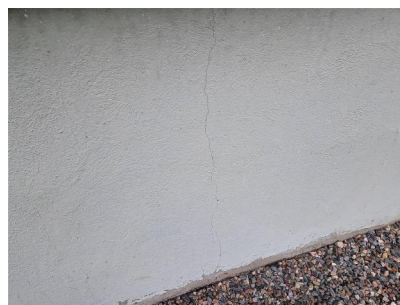
- Färgsläpp och mindre sprickor noterades på sockel.

Dessa bedöms inte ha lett till bakomliggande skador.

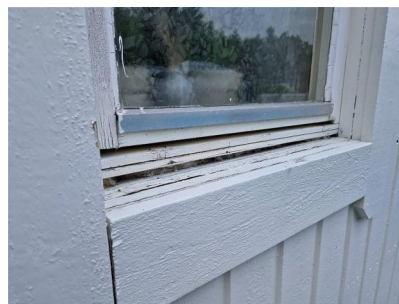
- Fönsterbleck saknas på fönster lokalt.

Avsaknad av fönsterbleck medför en ökad risk för att vatten kan rinna in och orsaka fuktrelaterade skador i omkringliggande konstruktioner.

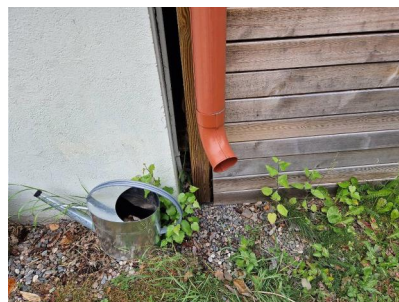
- Stuprör avslutas nära husliv lokalt.

Stuprör som avslutas intill husliv (ovan mark) kan medföra en ökad fuktbelastning på grundmur/sockel med fuktrelaterade skador som följd.

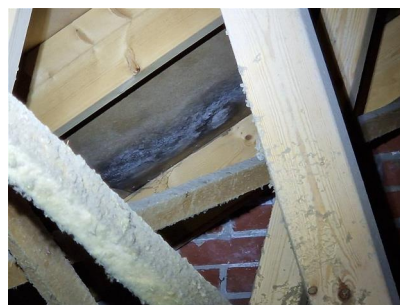
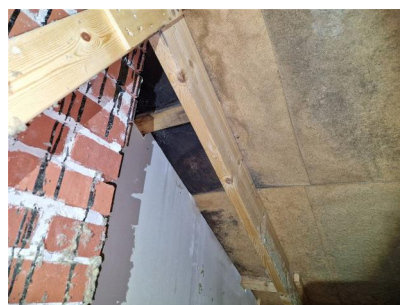
- Fuktfläckar noterades i underlagstaket vid skorsten.

Fuktfläckar kan bero på olika saker, och kan vara ett tecken på en tidigare eller ett pågående läckage.

Vi rekommenderar en fördjupad undersökning för att bedöma orsaken till och omfattningen av detta.

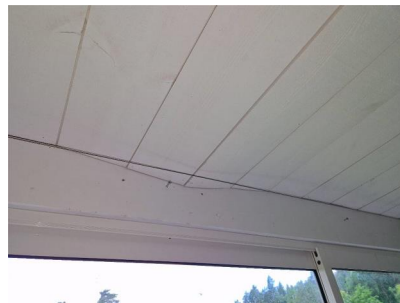
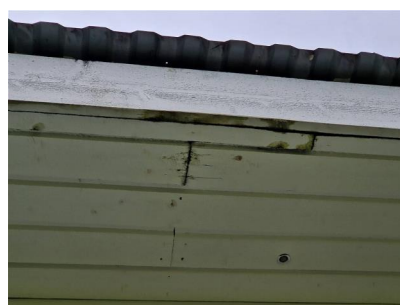
- Del av innertak har släppt
- Lokal fuktskada noterades i utvändig del av tak.

Vi rekommenderar en fördjupad undersökning för att bedöma orsaken till och omfattningen av detta.

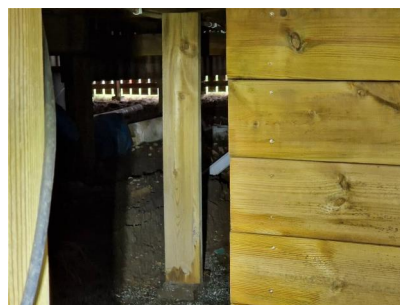
- Plintar är oförankrade lokalt.

Detta kan leda till rörelser i altan och att plintar lossnar.

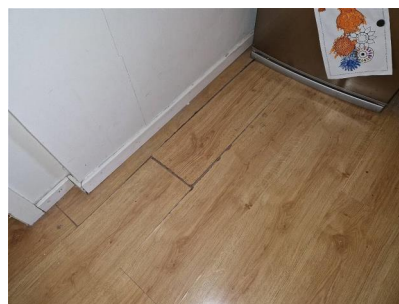
- Golvet har en lokal fuktskada framför kyl/frys. Skadan skall enligt uppgift från fastighetsägare ha uppkommit pga dåtidigare ägares hundskål.
- Fuktindikering utan anmärkning vid besiktningstillfället.

Vi rekommenderar en fördjupad undersökning för att bedöma orsaken till och omfattningen av detta.

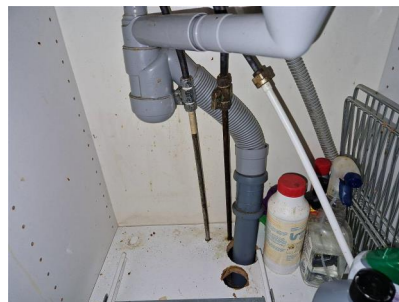
- Fuktskydd saknas under kyl/frys och i diskbänksskåp.

Utan fuktskydd är det svårt att upptäcka läckage. Vatten kan då tränga in i omkringliggande konstruktioner och orsaka fuktskador.

För att upptäcka eventuella läckage, installera ett fuktskydd.

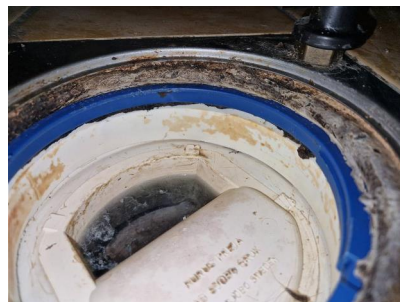
- Klämring i golvbrunn sitter inte helt mot brunnens botten.

Detta medför att vatten kan tränga ner i omkringliggande konstruktioner med fuktskador som följd. Detta kan i sin tur leda till mikrobiella skador (angrepp av mikroorganismer).

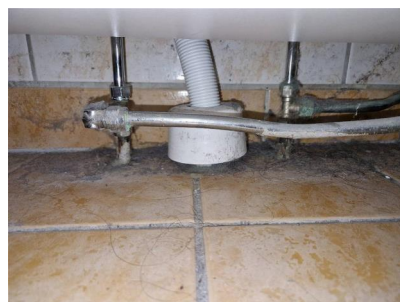
- Rör genomföring finns i golv.

Rör genomföringar i golvet medför en ökad risk för att vatten tränger ner i omkringliggande konstruktioner och orsakar fuktskador. Vid uppbyggnaden av utrymmet var detta tillåtet och utförandet anses därför vara fackmässigt utfört. I dagens branschregler är detta inte längre tillåtet.

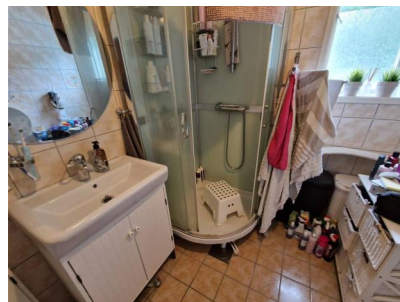
- Normala fuktvärden indikerades mot klinker/kakel.

En viss fukt tränger alltid in bakom kakel/klinker via fogarna, detta är helt normalt och innebär inte att tätskiktet/ våtrumsisoleringen under kaklet/klinkern är bristfälligt eller ur funktion.

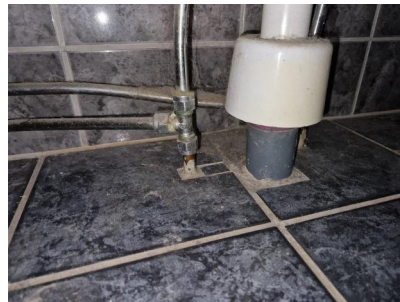
- Rörgenomföring finns i golv.

Rörgenomföringar i golv medför en ökad risk för att vatten tränger ner i omkringliggande konstruktioner och orsakar fuktskador. Vid uppbyggnaden av utrymmet var detta tillåtet och utförandet anses därför vara fackmässigt utfört. I dagens branschregler är detta inte längre tillåtet.

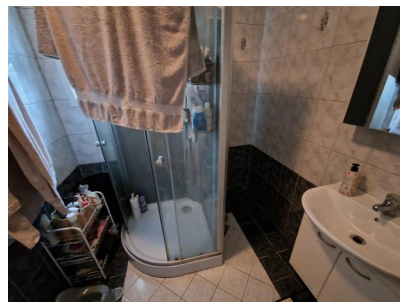
- Normala fuktvärden indikerades mot klinker/kakel.

En viss fukt tränger alltid in bakom kakel/klinker via fogarna, detta är helt normalt och innebär inte att tätskiktet/ våtrumsisoleringen under kaklet/klinkern är bristfälligt eller ur funktion.

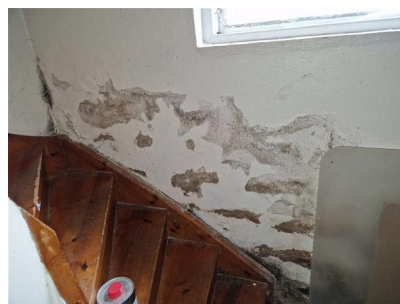
- Utvändigt fuktskydd (dränering) är äldre.
- Miljön i källarplan bedöms som fuktig.
- Lokala färgsläpp noterades på källarytternas väggar.

Puts- och färg som släppt från underlaget invändigt på källarytternas väggar är ett tecken på att källarens utvändiga fuktskydd inte längre fungerar tillfredsställande.

Det finns olika lösningar till detta beroende på källarens framtida användningsområde och vilka förväntningar som ställs på utrymmet. Det rekommenderas att man utför en fördjupad undersökning för att ta reda på orsaken till och omfattningen av detta för att sedan fastslå vilken lösning som passar bäst för just erat ändamål. Kontakta gärna besiktningsmannen för mer information om husets källare.

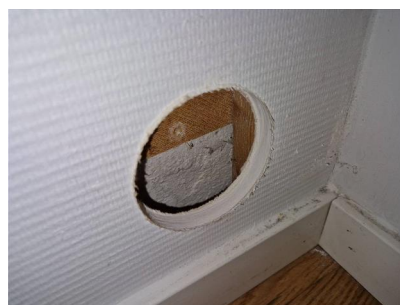
- Vid kontroll av den utreglade väggkonstruktionen uppmättes fuktvärden under kritisk nivå för mikrobiell tillväxt och normal lukt upplevdes.

Provplats: Hobbyrum

Konstruktionens uppbyggnad: Betongvägg- träreglar - gipsskiva- målad vävtapet.

Fuktkvoten uppmättes till 12 % i träregel och en normal lukt kunde kännas i golv/vägg vinkel.

Befintlig påreglad vägg och eventuella väggsyllar riskerar att drabbas av fuktskador på grund av naturlig fuktpåverkan. Detta i sin tur kan leda till mikrobiella skador (angrepp av mikroorganismer) som kan resultera i att mikrobiell lukt sprids till boendemiljön. Om regler/syallar är tryckimpregnerade kan även en kemisk lukt förekomma.
